Zeitschrift: Schweizerische Bauzeitung
Herausgeber: Verlags-AG der akademischen technischen Vereine
Band: 67/68 (1916)
Heft: 2

Artikel: Durchleuchtung von armiertem Beton mit Röntgenstrahlen
Autor: Stettler, E.
DOI: <https://doi.org/10.5169/seals-33032>

Durchleuchtung von armiertem Beton mit Röntgenstrahlen.

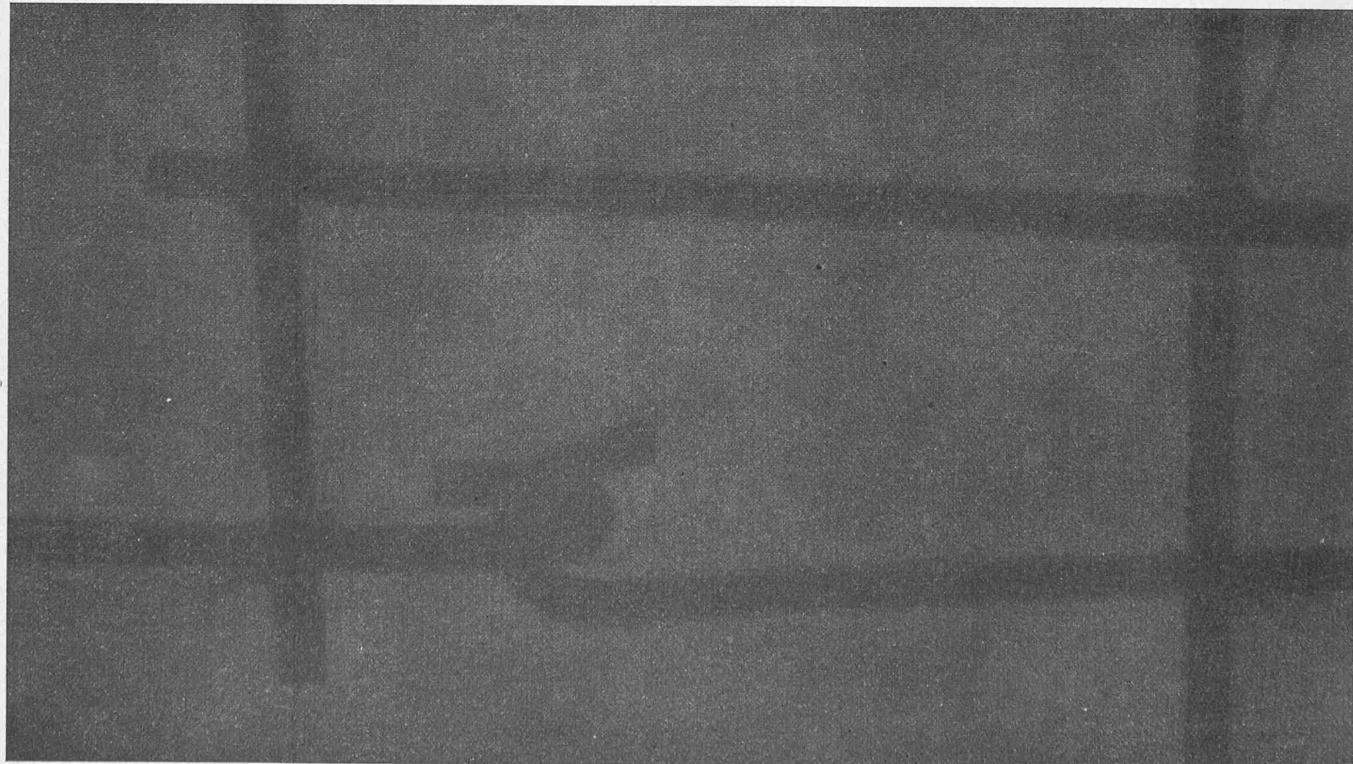
Versuch der Durchleuchtung einer 7,5 cm dicken Eisenbeton-Platte mit Röntgenstrahlen (unverkleinerter Bildausschnitt).

sten Aussichten für die Vervollkommnung der Aufnahmen. Vielleicht werden auch Risse im Beton erkennbar, wenn die Platte mit Wismutlösung (vielleicht unter Druck) behandelt, oder wenn Risse auf andere Weise mit Metallstaub gefüllt werden können.

Die Röntgentechnik ist für diese Bilder an keine Belichtungszeit oder Strahlenintensität gebunden, wie bei der Aufnahme des menschlichen Körpers, denn die Betonplatte ist ein höchst geduldiges Objekt, dem keine Belichtungsdauer schadet; auch die Art der Aufnahme wird sich jedenfalls in gewissem Masse den Bedürfnissen anzupassen wissen.
