Zeitschrift: Schweizerische Bauzeitung
Herausgeber: Verlags-AG der akademischen technischen Vereine
Band: 67/68 (1916)
Heft: 20

Artikel: Bemerkungen zum letzten Montageunfall an Quebec-Brücke
Autor: [s.n.]
DOI: <https://doi.org/10.5169/seals-33110>

Bemerkungen zum letzten Montageunfall an der Quebec-Brücke.

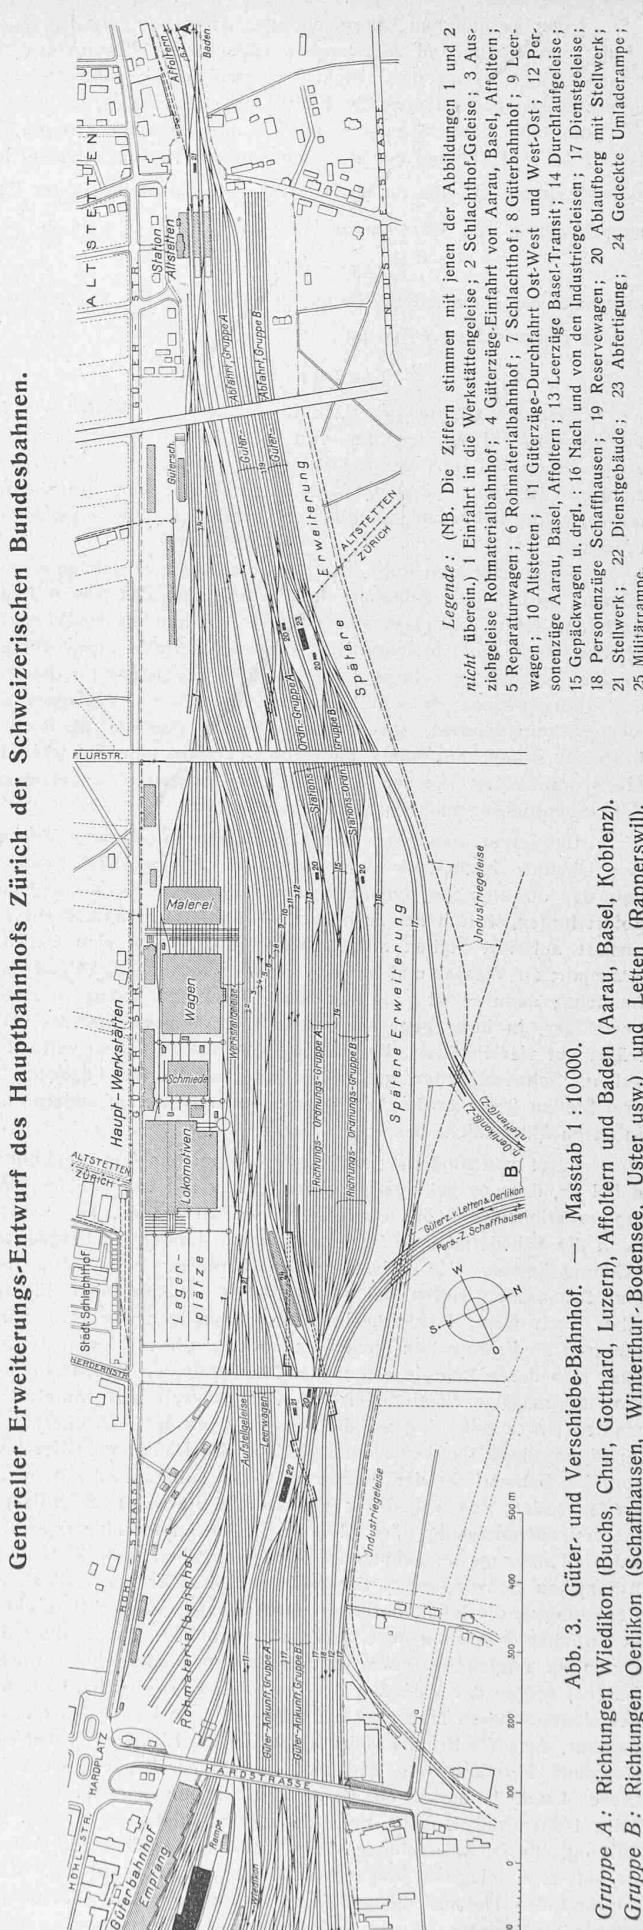
Abb. 3. Güter- und Verschiebe-Bahnhof. — Masstab 1 : 10000.
Gruppe A: Richtungen Wiedikon (Buchs, Chur, Gotthard, Luzern), Affoltern und Baden (Aarau, Basel, Koblenz).
Gruppe B: Richtungen Oerlikon (Schaffhausen, Winterthur, Bodensee, Uster usw.) und Leitn (Rapperswil).
