Zeitschrift:	Schweizerische Bauzeitung
Herausgeber:	Verlags-AG der akademischen technischen Vereine
Band:	69/70 (1917)
Heft:	9
Artikel:	Die Verwendung von Flusseisenblech für Lokomotiv-Feuerbüchsen
Autor:	[s.n.]
DOI:	https://doi.org/10.5169/seals-33842

Die Verwendung von Flusseisenblech für Lokomotiv-Feuerbüchsen.

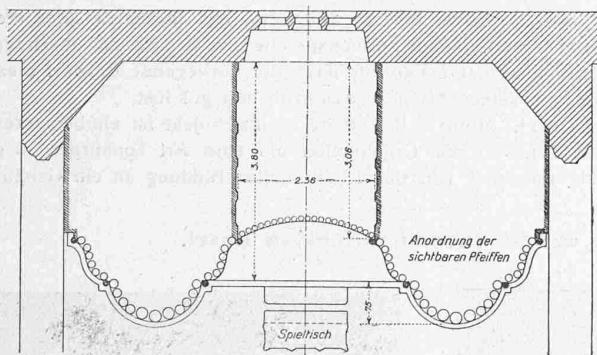
Grundriss zum verbesserten Entwurf Nr. 31. — Masstab 1:120.

Nr. 31. Motto: „*Friede*“! Wie bei Nr. 19 ist der Gesamteindruck einheitlich und würdig. Der Mittelteil mit den kleinen Pfeifen ist als einfacher Bogen vor das Fenster gelegt, das hier, in der ruhigen Wirkung als Lichtquelle, durch keinerlei ornamentale Orgelelemente beeinträchtigt wird. Die Linie der Pfeifenlabien ist als schmückendes Element gut zur Wirkung gebracht. Der Grundriss hält überraschenderweise nicht alles, was das Schaubild verspricht. Der Bogen der Nische erweist sich als zu tief: die Pfeifen kämen für die Untensicht nur ungenügend zur Geltung und das Gegen-einanderspiel der Stimmen in einem so stark konkaven Raum ist klanglich und auch ästhetisch unvorteilhaft. Die Rundung der Mittelaxen beider Pilonen erscheint ungenügend, was für die Gestaltung des Bekrönungsgesimses nachteilig in Erscheinung treten müsste.

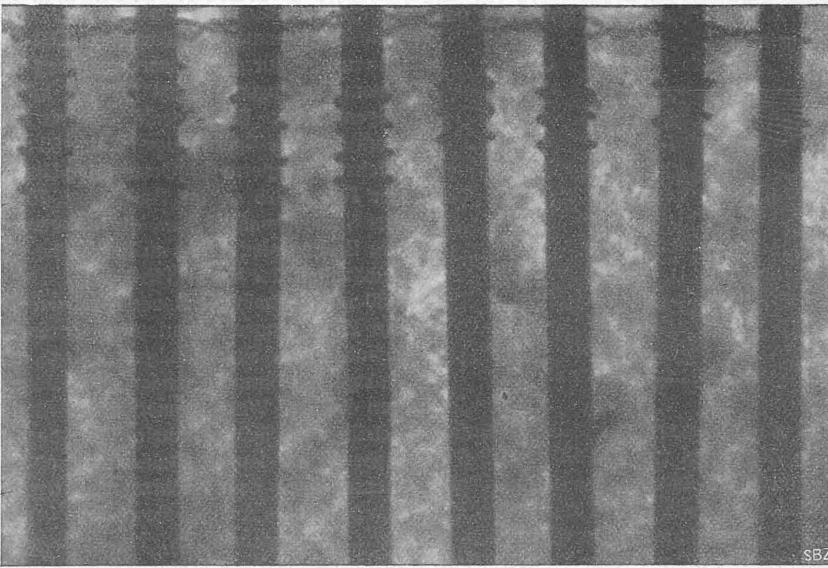
Röntgenbild einer Eisenbeton-Platte von 8 cm Dicke mit verschiedenenartigen Eiseneinlagen ($\frac{3}{4}$ nat. Grösse).

Die Platte, deren Röntgenbild hier wiedergegeben ist, wurde aus einem Beton hergestellt, der 300 kg Zement auf 1 m³ Kies- und Sandmischung enthielt, Kies und Sand nicht getrennt, unter Ausscheidung grösserer Steine. Das Alter der Platten betrug rund vier Monate.

Die Eiseneinlagen sind durch die Anzahl der umgebundenen Drahtringe unterschieden, und zwar bezeichnet ein Ring den blanken Stab, zwei Ringe erhielt der Stab mit Walzhaut, mit drei Ringen sind die Stäbe mit Rostanflug bezeichnet, die Stäbe mit vier Ringen sind stark verrostet und lassen einige Verdickungen erkennen; an den Stäben mit fünf Ringen war der Rost abgeklopft worden, die Oberfläche zeigt daher einige Rostgruben. Die Betonplatte ist 8 cm dick, die Eisen liegen in der Mitte der Dicke. Das Bild wurde in entgegengesetzter Weise von Herrn Ing. Buchmüller im Schweiz. Amt für Mass und Gewicht aufgenommen.
