**Zeitschrift:** Schweizerische Bauzeitung  
**Herausgeber:** Verlags-AG der akademischen technischen Vereine  
**Band:** 69/70 (1917)  
**Heft:** 10

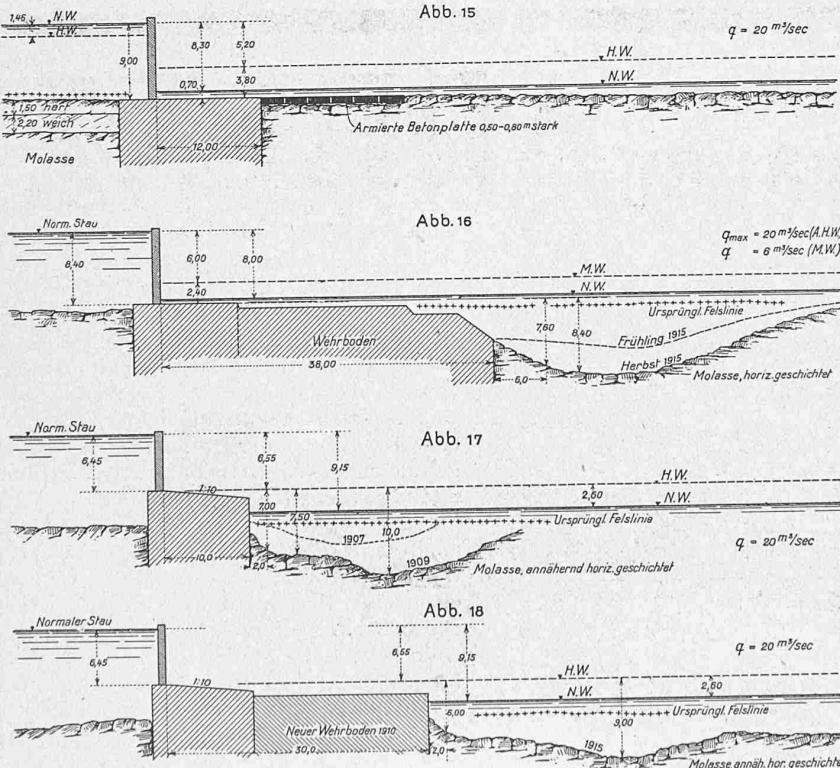
Die Form der Kolkkurve 16 spricht in der Hauptsache von der Wirksamkeit eines Schusstrahles, weil die Strahlumbildung auf dem zu hohen Wehrboden nicht erfolgen kann. Der Boden erfüllt allerdings die beabsichtigte Aufgabe, den Kolkraum vom Wehr selbst fernzuhalten. Nach den Abbildungen zu schliessen, sind die naturgegebenen Verhältnisse bei 15 und 16 die gleichen und doch wurde unterhalb Wehr 16 schon nach dreijährigem Betrieb ein nicht unbedeutender Kolkraum festgestellt. Dieser ist durch die zu hohe Wehrschwelle und durch ungleich hohe Felslagen im Wehrprofil verursacht worden. Der Fels lag schon vor dem Bau an einzelnen Stellen tiefer als die Schwelle, sodass bereits vor der Betrieboffnung eine Vertiefung vorhanden war, wodurch ein wirksamer Sohlenangriff möglich wurde. Da zudem der Felsgrund ungleich widerstandsfähig ist, mussten nach kürzerer Frist einzelne grössere Vertiefungen entstehen, von denen aus der Kolk rasch nach allen Seiten Raum gewann.

Die Vergrösserung des Kolkraumes während der Sommerzeit 1915 soll zum Teil durch unzweckmässiges Regulieren verursacht worden sein. Während kurzer Zeit wurden zum Beispiel durch eine Öffnung auf den m Breite  $q = 26 \text{ m}^3/\text{sek}$  abgelassen, d. h. etwa  $6 \text{ m}^3/\text{sek}$  mehr, als bei grösstem Hochwasser zu erwarten ist. Das Mass der ent-
