Zeitschrift:	Schweizerische Bauzeitung
Herausgeber:	Verlags-AG der akademischen technischen Vereine
Band:	69/70 (1917)
Heft:	10
Artikel:	Kolk-Erfahrungen und ihre Berücksichtigung bei der Ausbildung beweglicher Wehre
Autor:	Roth, Hans
DOI:	https://doi.org/10.5169/seals-33937

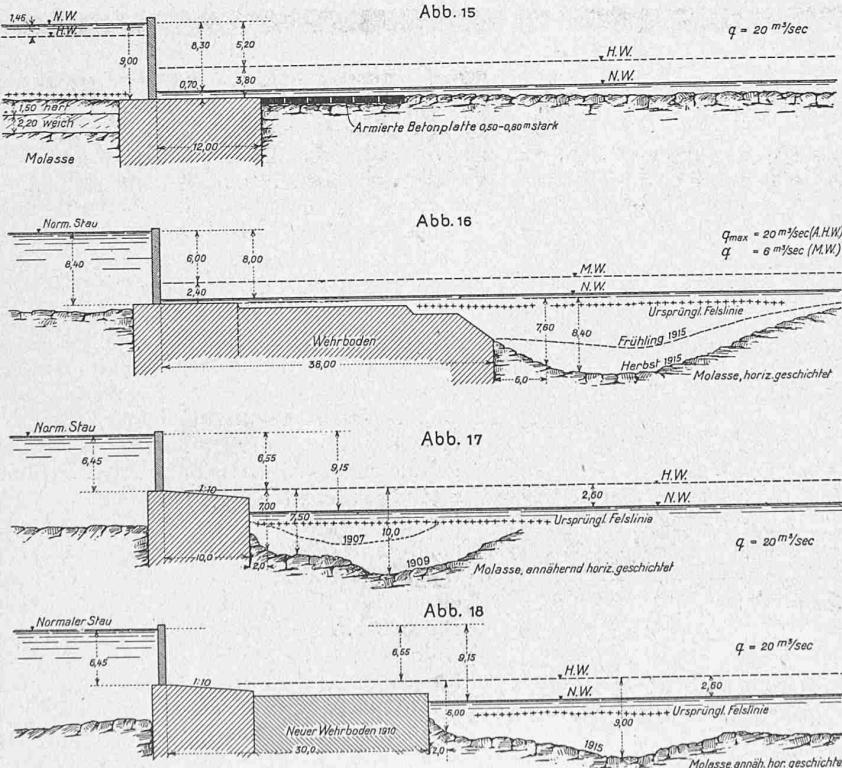
Die folgenden Kolkkurven, Abb. 16, 17 und 18, bezeugen den Einfluss der Wehrform auf die Ausdehnung des Kolkraumes.

Die Form der Kolkkurve 16 spricht in der Hauptsache von der Wirksamkeit eines Schusstrahles, weil die Strahlumbildung auf dem zu hohen Wehrboden nicht erfolgen kann. Der Boden erfüllt allerdings die beabsichtigte Aufgabe, den Kolkraum vom Wehr selbst fernzuhalten. Nach den Abbildungen zu schliessen, sind die naturgegebenen Verhältnisse bei 15 und 16 die gleichen und doch wurde unterhalb Wehr 16 schon nach dreijährigem Betrieb ein nicht unbedeutender Kolkraum festgestellt. Dieser ist durch die zu hohe Wehrschwelle und durch ungleich hohe Felslagen im Wehrprofil verursacht worden. Der Fels lag schon vor dem Bau an einzelnen Stellen tiefer als die Schwelle, sodass bereits vor der Betrieboffnung eine Vertiefung vorhanden war, wodurch ein wirksamer Sohlenangriff möglich wurde. Da zudem der Felsgrund ungleich widerstandsfähig ist, mussten nach kürzerer Frist einzelne grössere Vertiefungen entstehen, von denen aus der Kolk rasch nach allen Seiten Raum gewann.

Die Vergrösserung des Kolkraumes während der Sommerzeit 1915 soll zum Teil durch unzweckmässiges Regulieren verursacht worden sein. Während kurzer Zeit wurden zum Beispiel durch eine Öffnung auf den m Breite $q = 26 \text{ m}^3/\text{sek}$ abgelassen, d. h. etwa $6 \text{ m}^3/\text{sek}$ mehr, als bei grösstem Hochwasser zu erwarten ist. Das Mass der ent-

sprechenden Ausspülung im Molassefels beträgt im Mittel 2 m . Bei $0,32$ bis $0,48\text{ m}$ gehobenen Schützen befindet sich das Ende der Umbildungszone etwa 100 m unterhalb des Bodenendes; die Länge der Ufersicherung beträgt 80 m .

Die Kurven 16, 17 und 18 geben uns wertvolle Anhaltspunkte über die maximal zu erwartenden Koltiefen in Molassefels bei hoch liegender Wehrschwelle. Unmittelbar hinter dem Wehrende stellt sich eine Koltiefe ungefähr gleich der Wasserspiegeldifferenz bei Hochwasser, um das Mass der Wehrhöhe weiter flussabwärts eine solche von mindestens Wasserspiegeldifferenz bei Niederwasser ein.

Die Ergebnisse laut Ziffern 1 und 2 wurden aus der Untersuchung der in den Abb. 16, 17, 18, 19, 21 und 26 dargestellten Anlagen gewonnen. Alle diese Wehre sind auf Fels gegründet und, was Form und Höhenlage der Wehrschwelle anbetrifft, mit Mängeln behaftet. (Schluss folgt.)

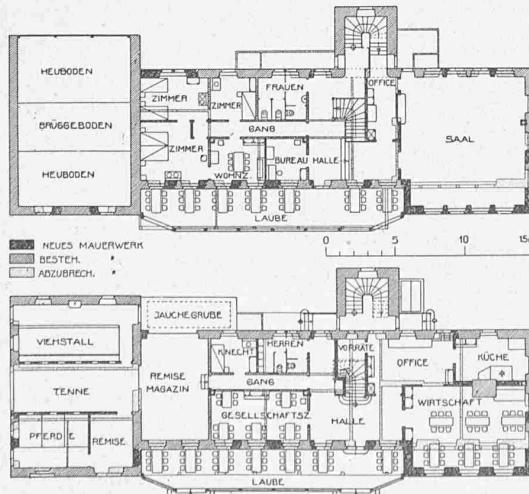
Grundrisse 1:500. — Zweiter Rang. Entwurf „Einfach, Bürgerlich“. — Architekt J. Hirt in Baden. — Lageplan 1:1500.

Entwurf Nr. 4. „Einfach, Bürgerlich“. Die Situation ist in erfreulicher Weise wohl geordnet. Der öffentliche Verkehr ist an der Südseite durchgeleitet.

Die Anlage des Erdgeschosses ist sehr gut. Der Verfasser ermöglicht eine übersichtliche und leichte Verbindung mit dem Obergeschoss durch eine der Halle nahe gelegte Treppe. Der Verbindungsgang zur Remise und der Knechtekammer ist überflüssig, dieser Platz wäre besser zur kleinen Gaststube geschlagen worden. Das Fenster rechts vom Haupteingang wäre als Service-Eingang auszubauen. Gegen die Disposition im oberen Geschoss ist nichts einzuwenden. Durch Anlage einer Podesttreppe könnte eine wesentliche Verbesserung erzielt werden. Die drei Tritte vor dem Saal können in Wegfall kommen, weil eine Erhöhung der grossen Gaststube nicht notwendig ist.
