Zeitschrift: Schweizerische Bauzeitung
Herausgeber: Verlags-AG der akademischen technischen Vereine
Band: 71/72 (1918)
Heft: 8

Artikel: Ergebnisse der Untersuchung von Eisenbeton-Brücken der Schweiz.
Bundesbahnen
Autor: Bühler, A.
DOI: <https://doi.org/10.5169/seals-34716>

Ergebnisse der Untersuchung von Eisenbeton-Brücken der Schweiz. Bundesbahnen.

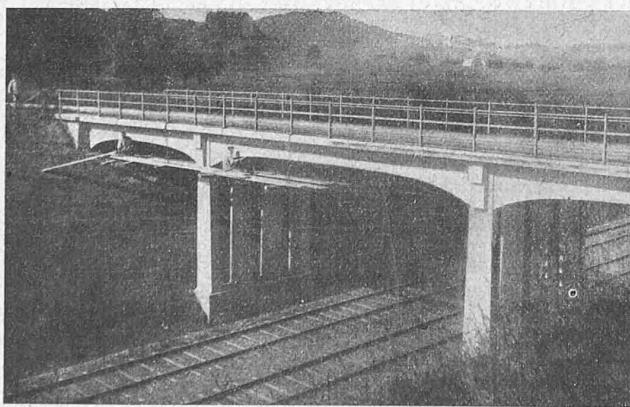
1. Reinigung der Betonflächen mit dem Sandstrahl-Gebläse. Da eine gründliche Reinigung von ausschlaggebender Bedeutung erschien, wurde von der Anwendung primitiverer Mittel, wie z. B. Drahtbürsten, abgesehen. Bei der Montbrillantbrücke, die stark verrusst ist, hat übrigens eine ausreichende Reinigung nur durch ein Sandstrahl-Gebläse erzielt werden können. Im allgemeinen wurde ein Viertel der Brücken abgespritzt und genau untersucht, die übrigen Betonflächen wurden dagegen nur summarisch besichtigt.

Abb. 2. Reinigen der Sichtflächen durch Sandstrahl-Gebläse.

In Anlehnung an das Vorgehen Perkuhns wurden die Untersuchungen wie folgt ausgeführt (s. Abb. 1 und 2).

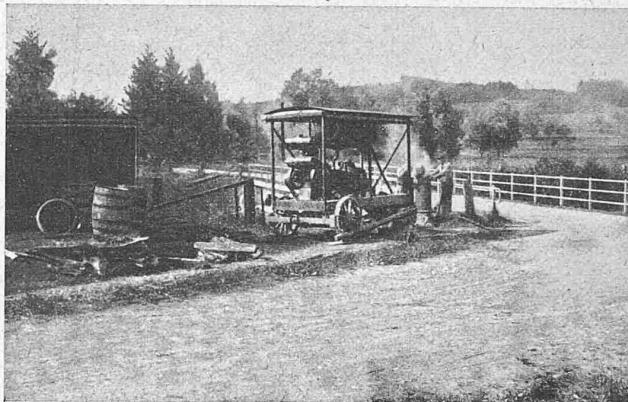
Abb. 1. Druckluft-Erzeugung für die Sandstrahl-Gebläse.

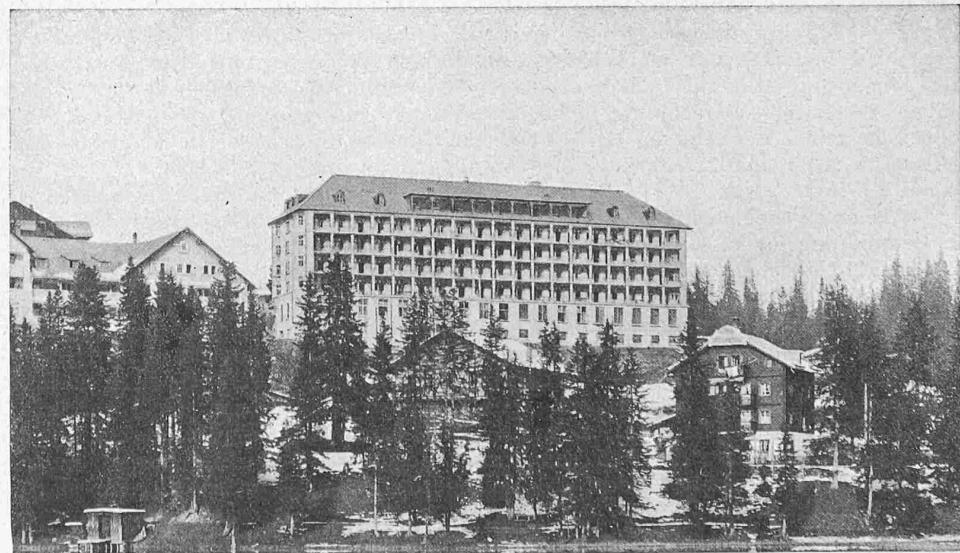
Abb. 11. Das Sanatorium Altein von Süd-Südwest; gegenwärtiger Zustand seiner Umgebung.

Ungleich ausgeglichener und ruhiger wirkt nun der spätere Entwurf (Abb. 10 u. 11), der zur Ausführung gekommen ist: bei ihm ist der Sockel, d. h. das Erdgeschoss mit den Wohnräumen, ganz homogen durchgeführt. Darüber folgen, in vollständig gleichmässigem Rhythmus durchgehend, die vier ebenfalls einheitlich behandelten, in Veranden aufgelösten oberen Stockwerke. Interessant ist, dass die Architekten hier sogar die reizvollen, von Säule zu Säule sich schwingenden Flachbögen des Entwurfs unterdrückt haben; in unerbittlicher, für das Gefühl Mancher wohl fast abstrakt-starrer Konsequenz kommen einzig die mächtigen Horizontalen der Balustraden zum Wort. Das Ganze wird endlich vom ruhig profilierten, einheitlich durchgehenden Dache gekrönt. Es bedeutet wohl einen Tribut an die Rentabilität, dass in diesem Dach noch eine Lieghalle ausgespart wurde; allein die Art und Weise, wie die Architekten sie mit der allgemeinen Silhouette in Einklang gebracht haben, zeigt rhythmisches Feingefühl.
