**Zeitschrift:** Schweizerische Bauzeitung  
**Herausgeber:** Verlags-AG der akademischen technischen Vereine  
**Band:** 81/82 (1923)  
**Heft:** 10

## Wettbewerb für ein städtisches Gymnasium auf dem Kirchenfeld in Bern.

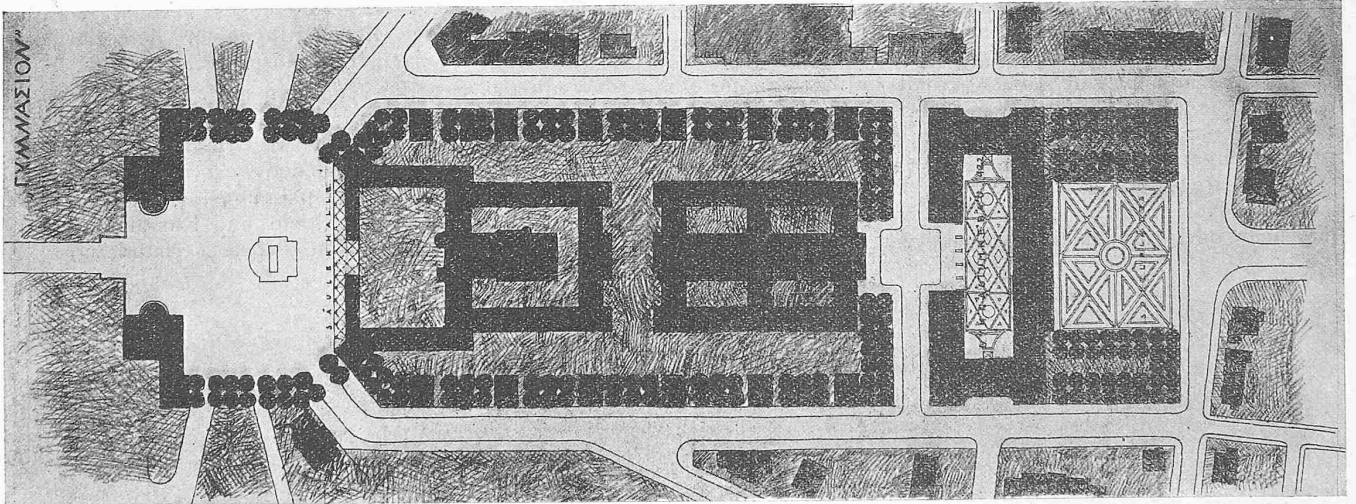
VI. Rang (3000 Fr.), Entwurf Nr. 31. — Architekten Karl Nägelin und Ernst Balmer in Bern. — Lageplan 1 : 3000.

Nr. 31. „Gymnasium“. Die Stellung des Gymnasiumneubaues ergibt schöne architektonische Abschlüsse der Hallwylstrasse. Bemerkenswert sind die architektonischen Beziehungen zum vergrösserten Museum und ebenso die Ausgestaltung des Helvetiaplatzes. Längs der Helvetia- und Bernastrasse sollte die Ueberbauung geschlossen durchgeführt und eine Wirtschaftszufahrt angelegt werden. Die sechs Treppenhäuser des Neubaues übersteigen das Bedürfnis und fügen sich nicht organisch in den Grundriss ein. Der Verkehr im Hause ist zu weitläufig. Der Raumaufwand des Gebäudes geht weit über das zulässige Mass hinaus. Die Räume des Rektorates und die Bureau-Räume sind im fünften Stock zu weit abgelegen. Schön und wertvoll ist die südliche geräumige Wandelhalle. Der Wert des Projektes liegt in der kräftigen und schönen Architektur. Insbesondere bildet der südliche Mittelbau einen markanten prachtvollen Strassen- und Platzabschluss.

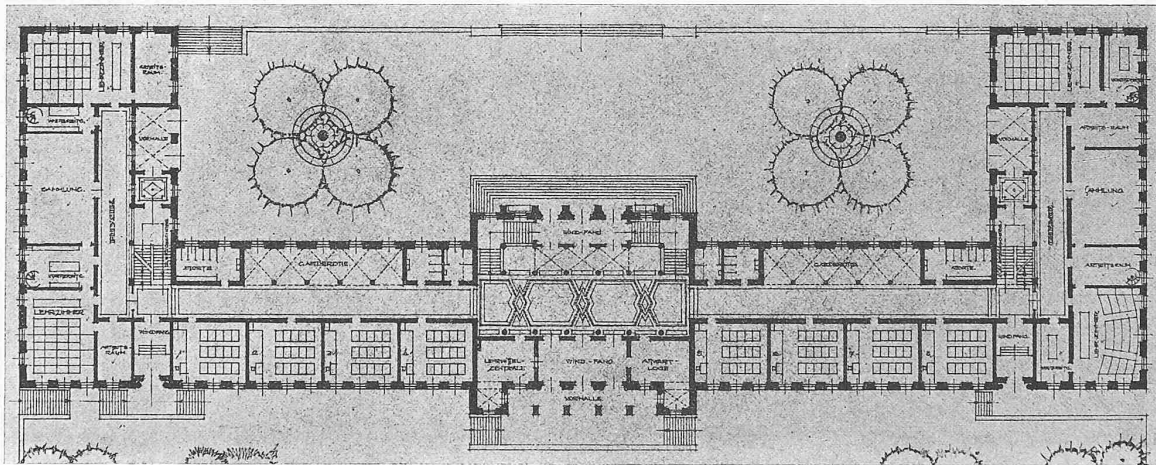
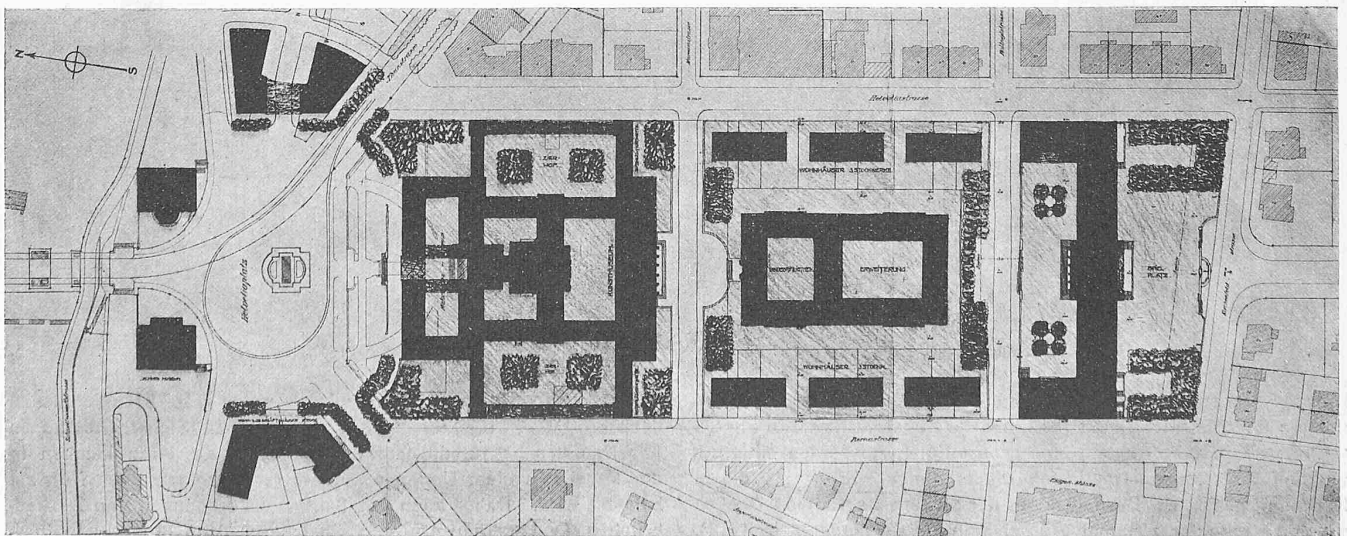
VII. Rang (2500 Fr.), Entwurf Nr. 21. — Verfasser: Architekt J. Liggendorfer in Bern. — Lageplan 1 : 3000. Grundriss des Erdgeschosses 1 : 800.

Nr. 21. „Neu-Bern“. Bei annehmbarer Grösse des Südplatzes sind Gymnasium und Bibliothek in gegenseitige, gute Lage gebracht, ohne dass jedoch hierbei die architektonischen Möglichkeiten ausgenutzt wurden. Die Häuserreihe längs der Helvetiastrasse und Bernastrasse würden besser ganz geschlossen. Die beachtenswerten Vorschläge für die Vergrösserung des historischen Museums ergeben nach allen Seiten gute Wirkungen und scheinen auch praktisch durchführbar zu sein. Die östlichen und westlichen Wände des Helvetiaplatzes sind infolge der Strassenüberbrückungen verfehlt. Der Grundriss ist hinsichtlich der Eingänge gut. Einzelne Nebenräume sind schultechnisch unpraktisch; einige nach Programm verlangten Nebenräume fehlen. Die Mittelstufe steht nicht im richtigen Verhältnis zur anschliessenden Halle. Der nordseitige Eingang würde besser im Charakter des Südeinganges ohne die vorgestellte Architektur ausgebildet. Das Aeussere wird durch die Dachaufbauten und einzelne den Rhythmus störende Fassadenpartien beeinträchtigt. (Schluss folgt.)
