**Zeitschrift:** Schweizerische Bauzeitung  
**Herausgeber:** Verlags-AG der akademischen technischen Vereine  
**Band:** 91/92 (1928)  
**Heft:** 24

**Artikel:** Zum Bruch der St. Francis-Staumauer in Kalifornien  
**Autor:** Sa.  
**DOI:** <https://doi.org/10.5169/seals-42517>

## Zum Bruch der St. Francis-Staumauer in Kalifornien.

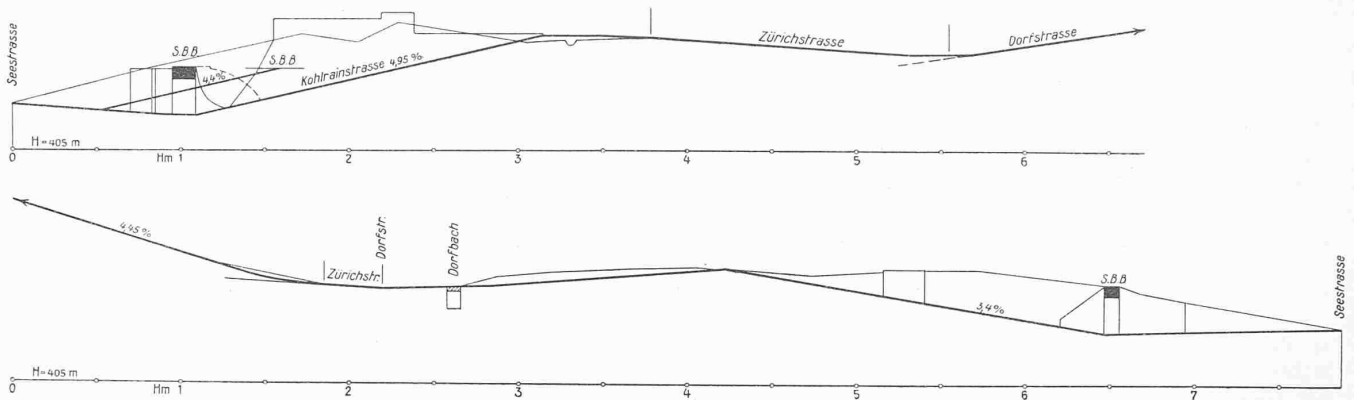
II. Preis ex aequo (3200 Fr.), Entwurf Nr. 14 „Neue Zeit“. — Verfasser H. Labhart & Hans Streuli, Architekten in Zürich.  
Längenprofile der beiden Unterführungen, Längen 1 : 4000, Höhen 1 : 800. — Darunter Uebersichtsplan 1 : 6000.

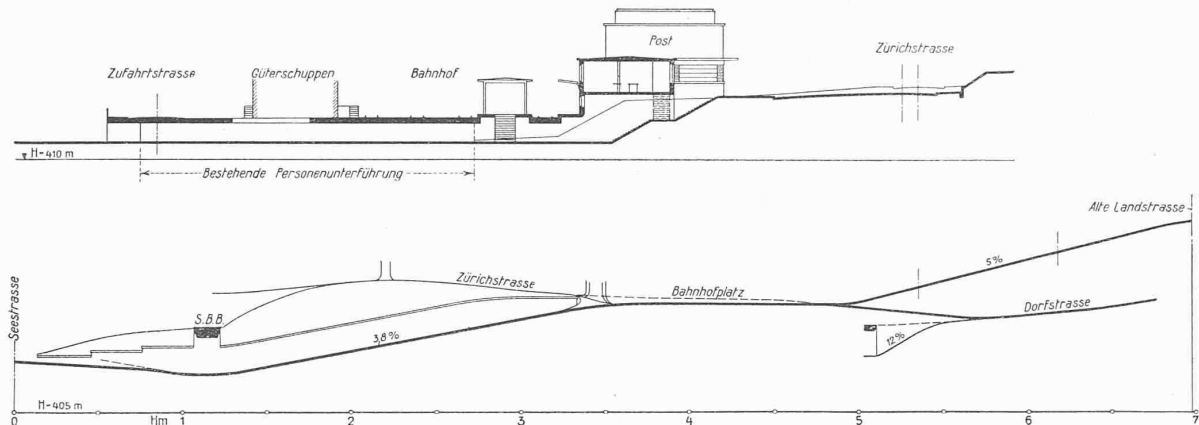
II. Preis ex aequo (3200 Fr.), Entwurf Nr. 18 „Schlanke Linie“. — Verfasser: Walter Bruppacher, Architekt in Küsnacht.  
Längensprofil der beiden Strassenunterführungen 1:4000/1:800, und Querschnitt durch die Bahnhof-Anlage 1:800. — Darunter Uebersichtsplan 1:4000.
