Zeitschrift: Schweizerische Bauzeitung
Herausgeber: Verlags-AG der akademischen technischen Vereine
Band: 91/92 (1928)
Heft: 24

Artikel: Zum Bruch der St. Francis-Staumauer in Kalifornien
Autor: Sa.
DOI: <https://doi.org/10.5169/seals-42517>

Zum Bruch der St. Francis-Staumauer in Kalifornien.

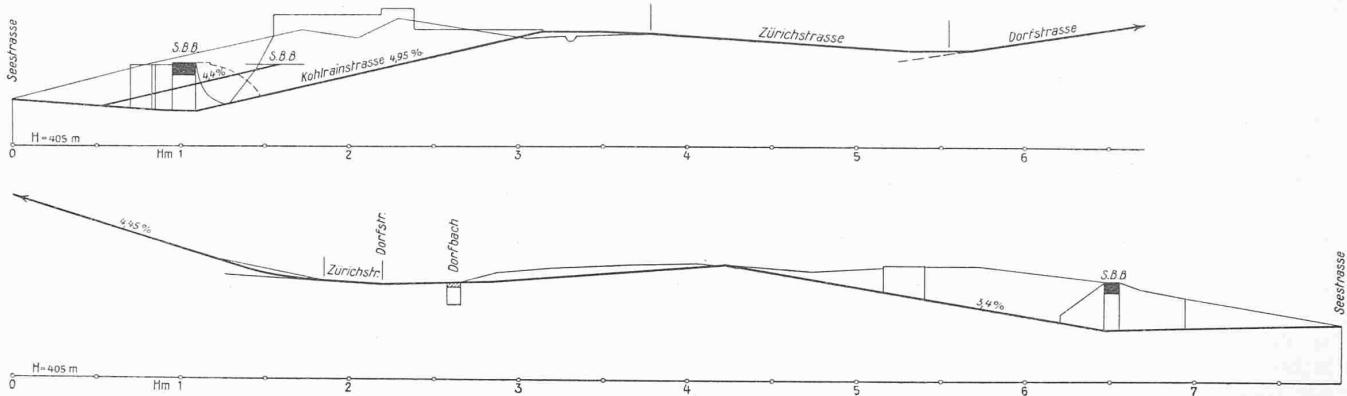
II. Preis ex aequo (3200 Fr.), Entwurf Nr. 14 „Neue Zeit“. — Verfasser H. Labhart & Hans Streuli, Architekten in Zürich.
Längenprofile der beiden Unterführungen, Längen 1:4000, Höhen 1:800. — Darunter Uebersichtsplan 1:6000.
