Zeitschrift: Schweizerische Bauzeitung
Herausgeber: Verlags-AG der akademischen technischen Vereine
Band: 93/94 (1929)
Heft: 10

Artikel: Eisbildung auf dem st. gallischen Oberrhein
Autor: [s.n.]
DOI: <https://doi.org/10.5169/seals-43309>

Eisbildung auf dem st. gallischen Oberrhein.

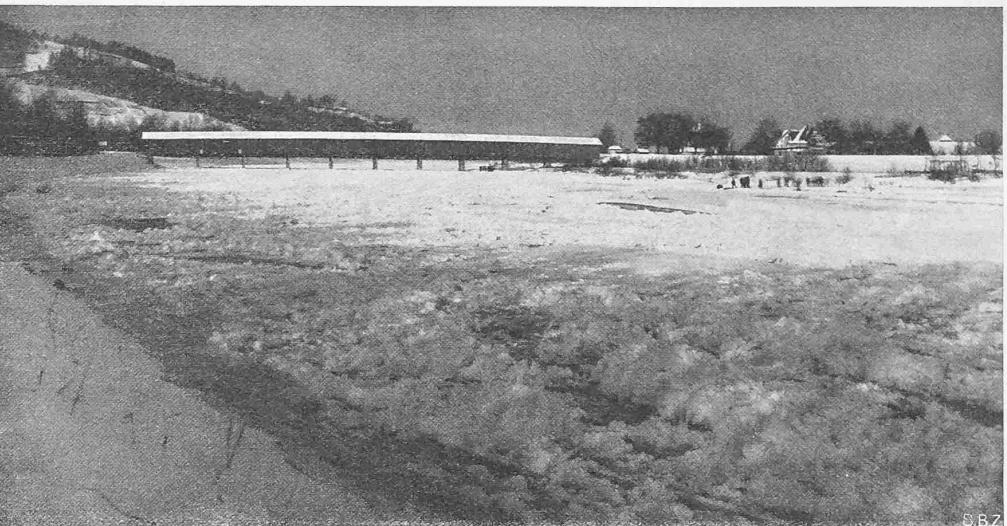
Abb. 1. Blick stromabwärts auf die hölzerne Rheinbrücke Au-Lustenau (9. Februar 1929).

Ein interessantes Phänomen zeigte jüngst während der grossen Kälte der Rhein vom Bodensee aufwärts. Nachdem die Hard Fussacher Seebucht zugefroren war, der Rhein aber ziemlich viel Treibis führte, konnte dieses nicht mehr in den See gelangen und es bildete sich an der Mündung eine Barre, die den Auslauf sperrte und den Fluss mehr und mehr aufstaute, an der Mündung um rd. 3 m, bei der Eisenbahnbrücke St. Margrethen-Lustenau um 2 m und bei der Widnauer Brücke noch um 1,30 m. Die Eisplatten stellten sich auf und bald war die Wasseroberfläche zusammengefroren. In wenigen Tagen war der Flusslauf von der Mündung bis etwa zur Mitte des Diepoldsauer Durchstiches, also auf eine Länge von über 12 km, mit einem starren Eispanzer überdeckt, der nur an wenigen Orten offene Stellen zeigte, an denen das Wasser unter Druck herausquoll, aber bald wieder unter der Eisdecke verschwand. Am oberen Ende der vereisten Strecke führte eine schmale Rinne in raschem Laufe mächtige Eisplatten, die beim Eintritt in die „Unterwelt“ sich aufrichteten, umlegten und in dem Schlunde verschwanden, um an einer offenen Stelle wieder zutagezutreten, bald aber neuerdings unterzutauchen. Deutlich liess sich trotz der Eisdecke der tiefste Talweg erkennen, der zwischen den ebenfalls übereisten Kiesbänken in regelmässigen Abständen vom einen Ufer zum andern hinüberwechselt; seine Oberfläche war etwas tiefer und zeigte ein mehr glatteres Aussehen, während das übrige Flussbett mit aufgetürmten und übereinander geschobenen Eisplatten bedeckt ist. Diese Platten bestehen selten aus kompaktem Eise, sondern präsentieren sich vielfach als dünne Plättchen, zeigen eine flockige Struktur und sehen von weitem wie duftiger Schnee aus; es ist sulziges Grundeis, das an der

Mit grosser Besorgnis sah man dem Eintritt des Tauwetters entgegen, war doch zu befürchten, dass bei plötzlichem Föhn und Auftauern der ganzen Panzer, von oben beginnend, in die Brüche gehen und die abtreibenden Schollen sich auftürmen würden. Insbesondere schienen die beiden Holzbrücken zwischen Au und Lustenau (Abb. 1) — Howesche Träger auf sechs bis sieben hölzernen Pfahljochen — gefährdet. Aber kaum brachte die Sonne bei abnehmender Kälte tagsüber einige Erwärmung, so öffnete sich von oben her, täglich um 1 1/2 bis 2 km fortschreitend, eine Rinne, die sich immer mehr erweiterte und nach einer Woche beinahe den See erreichte. Das drohende Unheil war beschworen und die getroffenen Vorbereitungen zu allfälliger Sprengung damit überflüssig geworden. K. B.

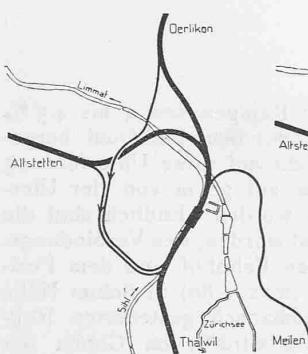
Abb. 12. Projekt Gull, Febr. 1919.

Einfälle fähig ist, hat er übrigens schon vor zehn Jahren bewiesen mit seiner Abzweigung zweier einzelner Geleise von Altstetten und Oerlikon zur Ermöglichung seines damaligen Durchgangsbahnhofs im trocken zulegenden Sihlbett (Abb. 12). Auf dieser Gullschen Idee beruhte der modifizierte Entwurf des Tiefbauamtes (Abb. 13), sowie die endgültige Lösung der Experten 1919 (Abb. 14). Es ist für den Autor des an sich so sorgfältig durchgearbeiteten Kopfbahnhofs eigentlich tragisch, dass er seine jahrelang und mit erstaunlichem Erfolg verfochtene Idee an der, eigens zu ihrer Unterstützung veranstalteten Konferenz so leicht hin verlassen hat. (Fortsetzung folgt.)

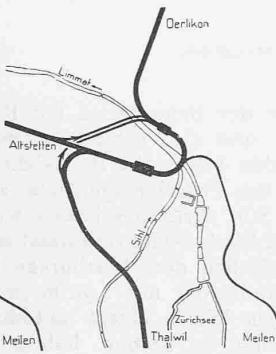
Abb. 13. Tiefbauamt, April 1919.

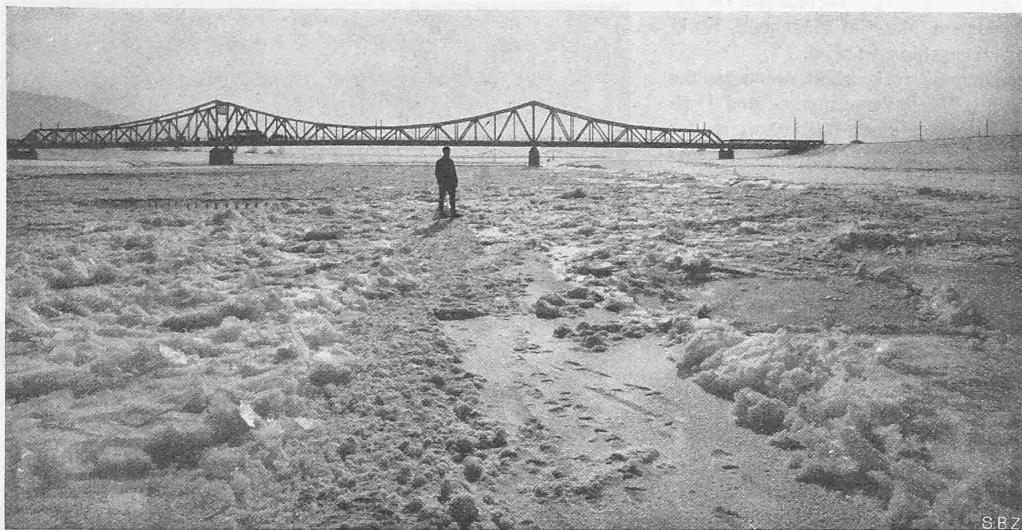
Abb. 2. Blick rheinaufwärts auf die Durchstichbrücke Diepoldsau-Widnau (9. Februar 1929).
