Ausführungsfehler bei Eisenbetonbauten

Autor(en): **Hübner, F. / F.F.**

Zeitschrift: **Schweizerische Bauzeitung**

Band (Jahr): **93/94 (1929)**

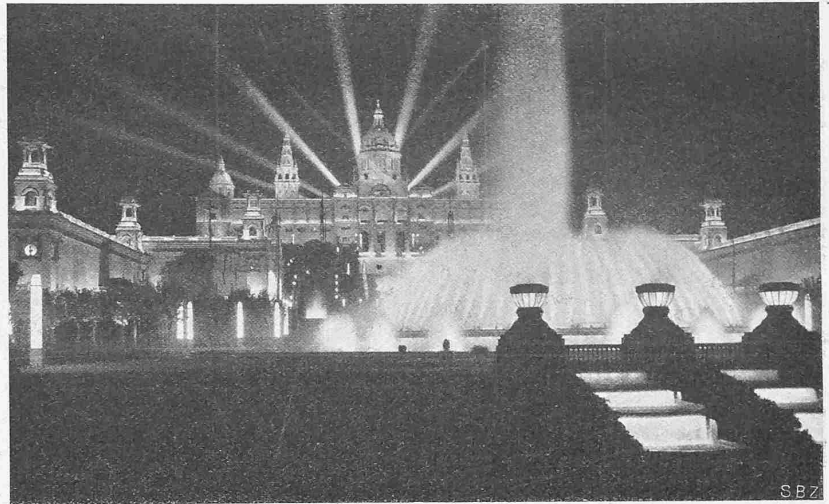
Abb. 1. Der spanische Nationalpalast in Barcelona bei Nacht.

Die grosse Leuchtfontaine (Abb. 1 und 2) ist eine grosszügige Anwendung der elektrischen Fernbetätigung mittels Relais und Schützen, um möglichst viele Variationen

Die Fassaden- und Kuppelbeleuchtung des Nationalpalastes, der gewissermassen die Ausstellung krönt (Abb. 1 und 3), lässt die gesamte Vorderfassade in wechselnden Farben erstrahlen. Durch die grossen Abmessungen des Palastes und die Lichtstärke der wechselnden Bestrahlung ist diese Anlage ohne Zweifel die bedeutendste der bisher ausgeführten. Diese gewaltige Arbeit wird von einer Batterie von nicht weniger als 904 Scheinwerfern verrichtet, die rund 232 kW bei weisser und gelber, 272 kW bei roter und 304 kW bei blauer Bestrahlung verbrauchen. Die Länge der erforderlichen Kabel beträgt 22000 m, an und auf dem Palast verlegt, was dem bauleitenden Architekten, der bei der Projektierung nicht mit diesen Extrabelastungen seiner Hauptgesimse gerechnet hatte, nicht wenig Kopferbrechen verursacht hat.

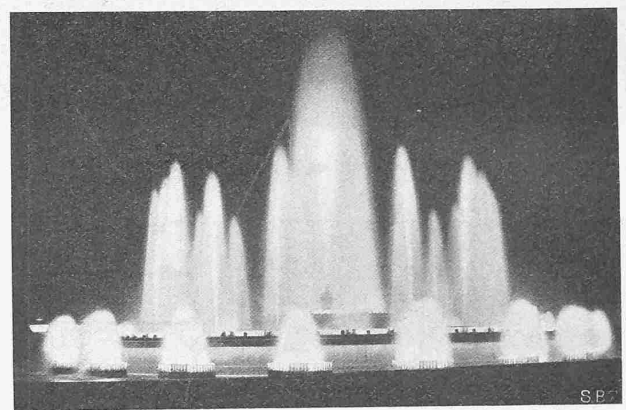
Abb. 2. Die grosse Leuchtfontaine vor dem Nationalpalast.

Die Bestrahlung des Wassers geschieht mittels 111 drehbaren fünfseitigen Trommeln, die mit farbigen Glas tafeln versehen sind. In jeder dieser Trommeln sind feste Reflektoren angebracht — insgesamt 756 — jeder von ihnen mit einer Lampe von 3000 Kerzen versehen. Es werden also in diesen Trommeln insgesamt über rund 2 1/4 Millionen Lichtkerzen verfügt, was eine Leistung von rund 1100 kW darstellt. Ausserdem gelangen zehn Reflektoren mit Bogenlicht von je 60 Amp. zur Verwendung, und für die Kaskaden von den obern Becken zum untern Becken 2225 Röhrenlampen von je 1000 Watt Verbrauch. Die Gesamtstärke aller Lichtquellen dieser Anlage beträgt, auf Parabolspiegelreflektoren bezogen, viele Millionen Kerzen. Jede Trommel wird durch einen besondern Motor bewegt, der durch Relais und Schütze betätigt wird. Im ganzen sind etwa 700 Relais und 180 Schützen eingebaut.

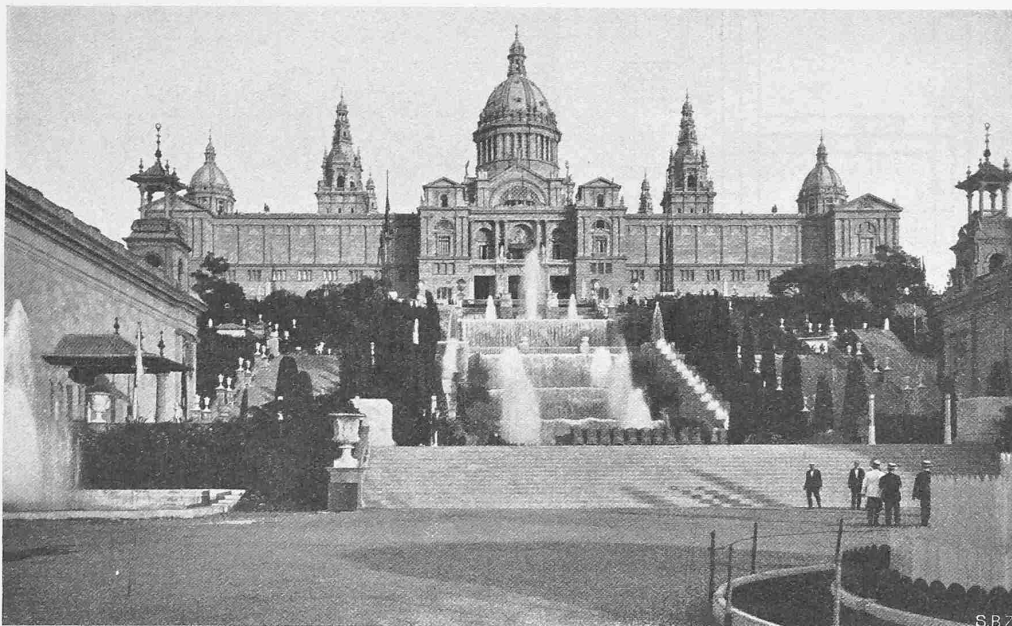
Abb. 3. Der anlässlich der Weltausstellung in Barcelona erbaute Nationalpalast. Architekten Cendoya und Catà.
