Zeitschrift: Schweizerische Bauzeitung
Herausgeber: Verlags-AG der akademischen technischen Vereine
Band: 107/108 (1936)
Heft: 19

Baustoff und Feuersicherheit

Von Ing. E. PESTALOZZI, Küssnacht-Zürich¹⁾

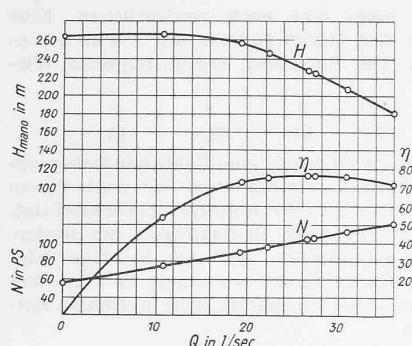
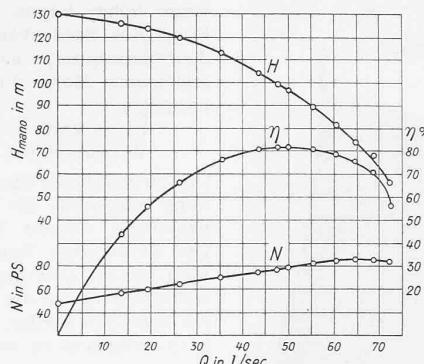
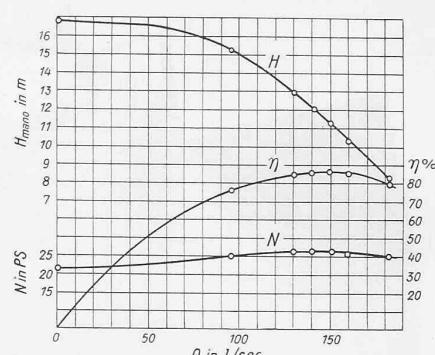
Die Kennlinien der Abb. 11 beziehen sich auf eine serienmässig hergestellte Bohrlochpumpe, deren Kanalwandungen jedoch mit ganz besonderer Sorgfalt nachgearbeitet wurden. Der berechnete, durch die Abnahmevereekte am Aufstellungsort bestätigte Wirkungsgrad erreicht 83 %, bei einer Fördermenge von 42 l/sec, einschliesslich der Reibungsverluste der aus 14 m Welle, fünf Führungslagern und einem Traglager bestehenden Transmision. Der manometrische Wirkungsgrad der Pumpe allein übersteigt 84 %, was wohl den Höchstwert dessen darstellt, was sich mit einer Pumpe dieser Grösse und dieser spezifischen Drehzahl erreichen lässt.

In der untenstehenden Tabelle sind die Versuchsergebnisse einiger grösserer, in den Sulzer-Werkstätten gebauter Pumpen zusammengestellt. Die Abb. 12 und 13 zeigen die Kennlinien der Bohrlochpumpen Typ BAP, Grösse 50 S und der Mitteldruckpumpe Typ MCP, Grösse 100 df.

Aus diesen Diagrammen geht hervor, dass die gezeigten Q-H-Kennlinien insofern eine gewisse Aehnlichkeit besitzen, als sie in der Nähe des höchsten Wirkungsgrades nahezu geradlinig verlaufen. Die Wirkungsgradkurven sind auffallend flach. Diese Merkmale sind auch insofern von praktischer Bedeutung, als sie für den Ingenieur das Kennzeichen einer hydraulisch günstigen Konstruktion darstellen.

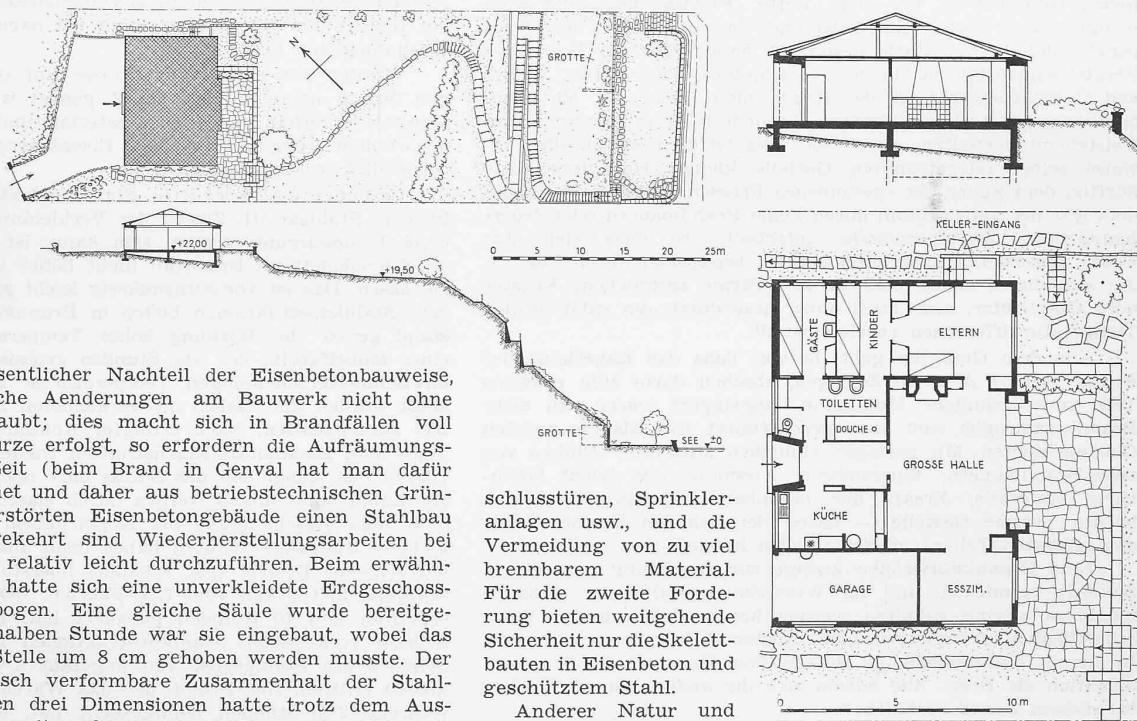
Wochenendhaus in Meggen (Luzern)

Arch. A. Vallaster,
Luzern.

Rechts: Lageplan
und Profil 1:800,
Risse 1:300.
