Zeitschrift: Schweizerische Bauzeitung
Herausgeber: Verlags-AG der akademischen technischen Vereine
Band: 109/110 (1937)
Heft: 19

Artikel: Werkstoffzerstörung durch Tropfenschlag
Autor: Schwarz, M. v. / Mantel, W.
DOI: <https://doi.org/10.5169/seals-49043>

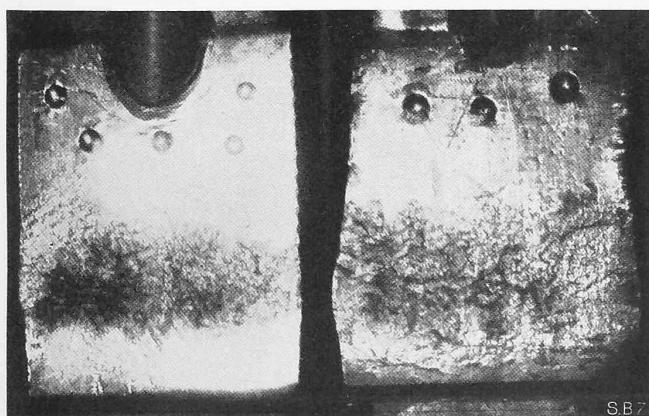
Abb. 4. Verformung der Beanspruchungsflächen von zwei verschiedenen harten Al-Ni-Bronzen nach 20 min Versuchsdauer. Besonders die rechte, weichere Probe wurde vom Wasserschlag stark ausgebeult.

Vergrösserung 2,4-fach.

2 und 3 zu erkennen sind. Abb. 4 zeigt eine besonders stark deformierte Probe. Diese zeigt sehr erhebliche Oberflächenverformung ist bei gesunden Werkstoffen mit keinem oder ausserordentlich geringem Gewichtsverlust verbunden, der vernachlässigt werden kann. Die erste wirkliche Oberflächenverletzung tritt erst nach einiger Zeit an einer zu stark kaltverfestigten Stelle oder an einer kleinen Fehlstelle auf. Es bildet sich ein kleines Loch oder ein Riss, darin sich nun die Sprengwirkung des Wassers auszuwirken vermag. Damit ist die Anfressung eingeleitet. Welche gewaltigen Kräfte aber in angefressenen Stellen entwickelt werden können, zeigt die Abb. 5 an 5%-igen Ni-Stählen (Böhler Marke 5 Ni w). Besonders die eine Probe lässt klar erkennen, wie sich das Wasser unter der Oberfläche einen Weg in Faserrichtung gebahnt hat.

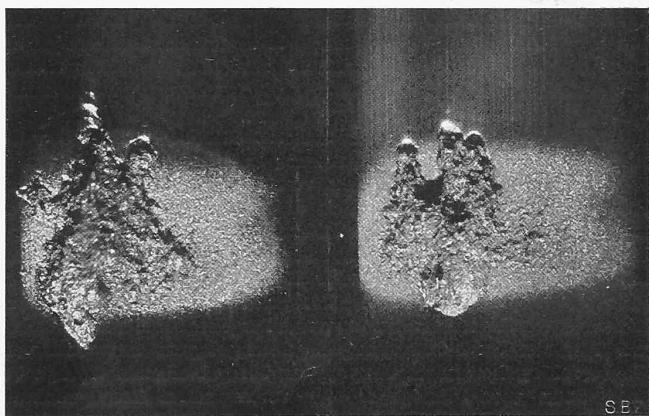
Abb. 5. Anfressungen an 5%-Ni-Stählen verschiedener Wärmebehandlung nach 3 Stunden Beanspruchungszeit. Teilweise hat sich das Wasser unter der Metalloberfläche einen Weg gebahnt, was auf eine explosionsartige Wirkung der Wasserschläge in den Ecken der Löcher schliessen lässt.

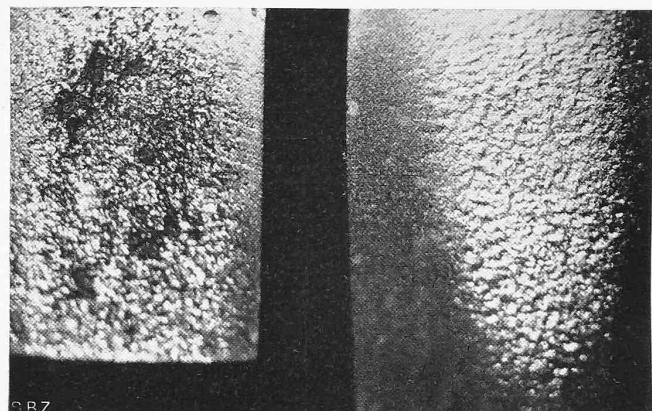
Abb. 7a. Das Aussehen dieser Werkstoffe (links Gussbronze, rechts Neusilber) nach 10 min gleichzeitiger Beanspruchung (Vergr. 2,3 fach).

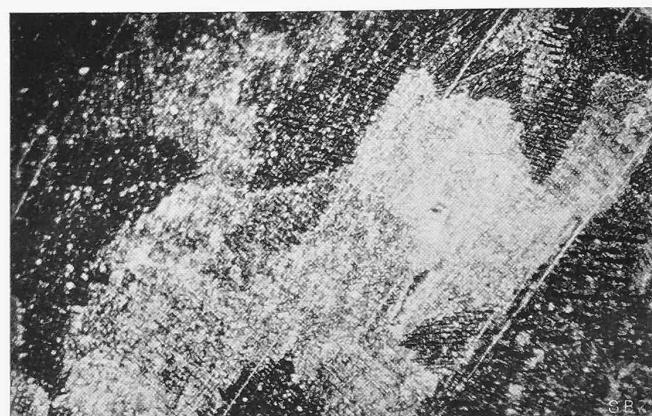
Abb. 12. Ausschnitt aus der Beanspruchungsfläche einer nur geschliffenen Probe. Das Reflexionsvermögen des hell hervortretenden, mittleren Kernes ist durch die starke Aufrauhung erhöht. Im rechten oberen Teil des Kernes hat die Anfressung, die in Form und Lage einem Aetzgrübchen ähnelt, eingesetzt. Vergrösserung 18-fach.

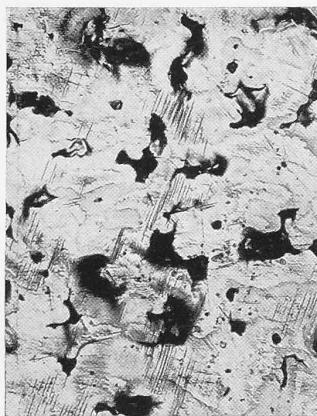
Abb. 8. Randgebiet der Beanspruchungsfläche von Guss-Bronze (G B 12). Die Gleitlinien liegen vorzugsweise um die Mikrolunker. Abb. 8 bis 11 Vergrösserung 100-fach.

Treten an der beanspruchten Metallocberfläche Mikrolunker zutage, dann sind die Löcher, die sich der Wasserschlag bei einer lunkerfreien Oberfläche erst mühsam bahnen muss, von vornherein gegeben. Neben einer Verformung der Oberfläche tritt hier sofort auch Anfressung ein, was sich am Verlauf der Gewichtsverlustkurve erkennen lässt. Die Abb. 7 zeigt hierfür ein anschauliches Beispiel. Die Kurve 1 bezieht sich auf GB 12, die Kurve 2 auf Neusilber mit etwa 42 % Zn und 10 % Ni. Daneben bringt die Abb. 7a die zugehörigen Makroaufnahmen der gleichzeitig untersuchten Proben nach 10 min Beanspruchungsdauer. Die Abb. 8 zeigt anhand des Gleitlinienbildes die verheerende Wirkung der Mikrolunker.

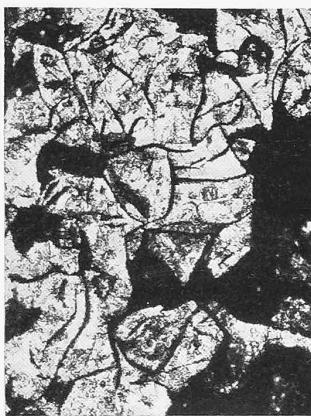
Abb. 9. Gusseisen nach 10 min Beanspruchung. Die Graphitplättchen und -Nester sind herausgespült. Die schlecht verbundenen Eisenteilchen werden abgesprengt.

verschweissten winzigen Eisenblöckchen, die schon durch sehr geringfügige Schläge abgesprengt werden können. Die Abb. 9 zeigt das Mikrobild dieser Zerstörung im Anfangsstadium.

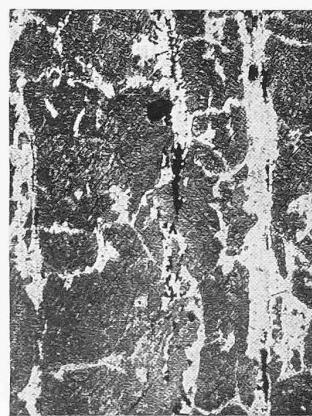
Abb. 10. Anfressungsanfang (10 min Beanspruchung) an stark verschlacktem Stahl. Die im Ferrit eingebetteten Schlacken sind herausgeschlagen, mit ihnen Teile des Ferrits. Die Anfressung hat eingesetzt; ihr fällt zuerst der verunreinigte Ferrit und dann das übrige Gefüge.

Im allgemeinen zeigen auch die gewöhnlichen Baustähle Sonderverhalten, da sie stets mehr oder weniger mit Schlacken verunreinigt sind, und die Anordnung dieser Verunreinigungen an bestimmte Regeln gebunden ist. Der grösste Teil der nichtmetallischen Einschlüsse liegt nämlich im Stahl innerhalb des Ferritnetzwerks und schwächt so den an und für sich schwächsten Gefügebestandteil, was sich besonders bei Wasserschlagbeanspruchung äusserst ungünstig auswirkt. Hieraus erklärt sich auch, warum Stahlguss trotz seiner erheblich höheren Festigkeit sich oft schlechter verhält, als eine gute Gussbronze. Den Anfressungsbeginn an stark verschlacktem Stahl zeigt Abb. 10.

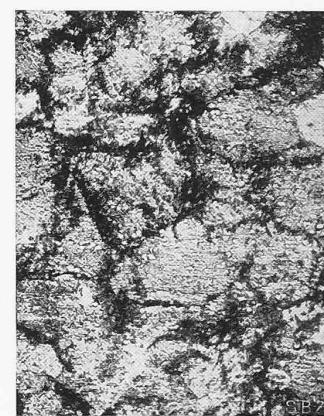
Abb. 11. Randzone der Beanspruchungsfläche einer Rübelbronze. Die Korngrenzen als Ort der meisten Gefügestörungen werden vom Wasserschlag zuerst angegriffen.

Gefügestörungen, d. h. Störungen im kristallinen Aufbau sind schwer zu erfassen, da sie sich der direkten Beobachtung entziehen. Aus besonderen Anfressungsscheinungen können jedoch Schlüsse auf ihren Einfluss gezogen werden. Die Korngrenzenanfressung, wie sie Abb. 11 veranschaulicht, stellt die Folgerungsscheinungen dieser Fehlerart dar. Sie tritt besonders bei Werkstoffen höherer Festigkeit auf und ist auf die Störungen des kristallinen Aufbaus an den Korngrenzen zurückzuführen. Bei primär aus der Schmelze erstarrtem Gefüge werden auch die Korngrenzenverunreinigungen eine sehr beträchtliche Rolle spielen. Bei geschmiedeten Legierungen jedoch dürfte infolge der weitgehenden Umkörnung der Einfluss der Verunreinigungen beseitigt sein. Die fast stets festzustellende Ueberlegenheit des geschmiedeten Zustandes über den Gusszustand kann ebenfalls in den meisten Fällen der Verbesserung des kristallinen Aufbaues durch das Warmeschmieden zugeschrieben werden.
