Die ständige Brandwache in Zürich

Architekt Stadtbaumeister HERMANN HERTER, Zürich

Feuerwehr-Gebäude und Ständige Brandwache der Stadt Zürich

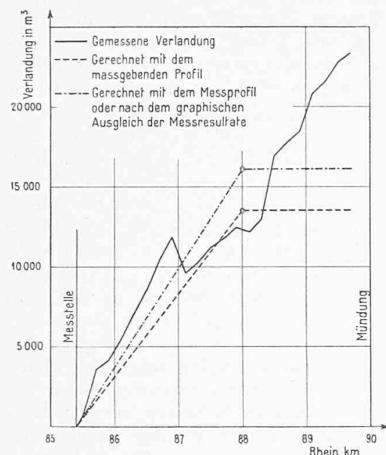
Abb. 61. Summenlinien der Ablagerungen im Fussacher Durchstich

bei Km 88,0 hält, dann zeigen die in die Abb. 61 eingezeichneten strichpunktuierten bzw. gestrichelten Summenlinien die Ergebnisse der Berechnung. Obschon es sich hier um die Differenz zweier gerechneter Frachten handelt, ist die Uebereinstimmung mit der beobachteten Verlandung augenscheinlich.

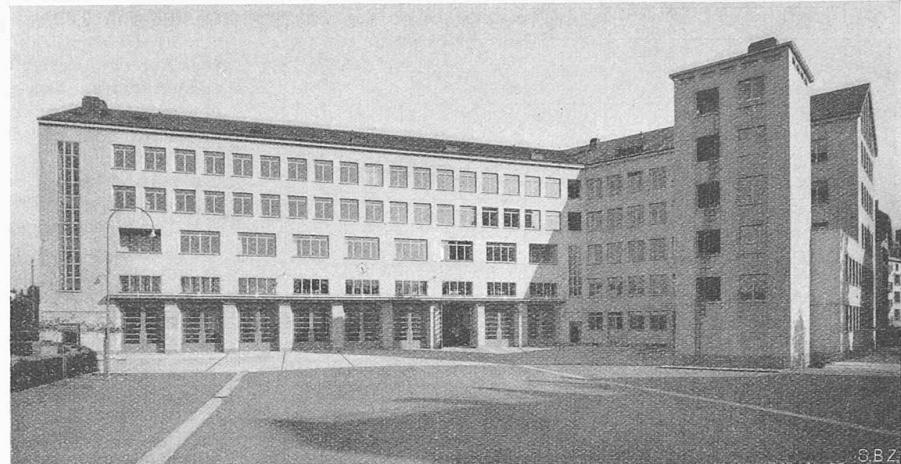
Abb. 8. Hofansicht, Einfahrtseite in die Gerätehalle, rechts der Uebungsturm

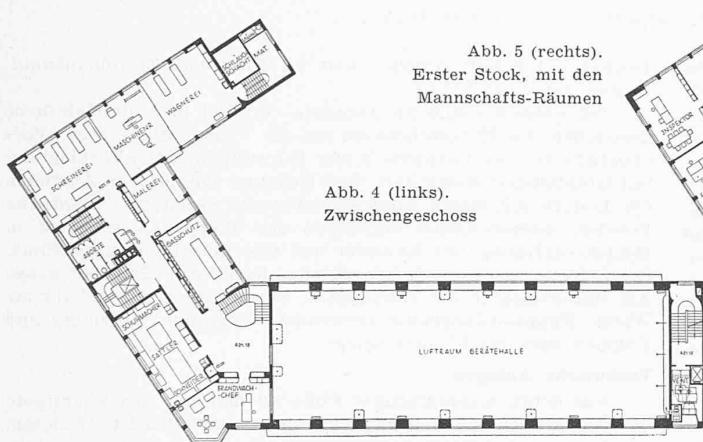
Abb. 4 (links).
Zwischengeschoß

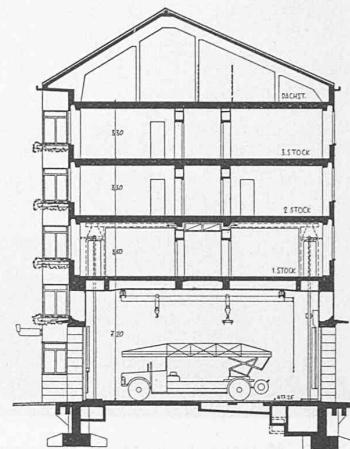
Abb. 6. Schnitt durch die
Gerätehalle. — 1 : 400

Die Gerätehalle als Hauptraum liegt so, dass sich die übrigen Räume einseitig anschliessen. Die Gerätehalle (mit Revisionsraum) von 13,50 m Breite, 41,50 m Länge und 6,50 m lichter Höhe hat neun Ausfahrts- und ebensoviele Einfahrtsore. Die Wagen fahren stets direkt auf die breite Manesestrassse aus und durch den Hof von Nordwesten her ein. Für das Oeffnen der schweren eisernen Hallentore wurde nach vielen vergleichenden Untersuchungen dem Handbetrieb gegenüber jeder andern Lösung der Vorzug gegeben. An die Gerätehalle schliesst der Kommandoraum an, mit freiem Blick für den diensttuenden Beamten auf die Ausfahrt der Geräte aus der Halle. Im Gebäudeflügel an der Weststrasse befinden sich ein Raum für Ausrüstungsgegenstände, ein Sanitätsraum und das Unteroffiziersbureau, sowie die Werkstätten der Schlosserei, der Schmiede und der Spenglerei. Im Zwischengeschoss (Abb. 4) liegt das Bureau des Brandwachechefs mit Blick in die Gerätehalle und auf die ausfahrenden Geräte nach der Manesestrassse, ferner der wichtige Raum für die Instandhaltung der Geräte des Gasschutzes (Abb. 15, S. 188) ausserdem die Werkstätten. Das erste Obergeschoß zeigt Abb. 5. Von allen Schlafzimmern der Brandwächter führen Schächte mit polierten Stahlrohrstangen direkt in die Gerätehalle. Die Schachttüren werden nach dem Raum geöffnet und schliessen selbstdämmig.

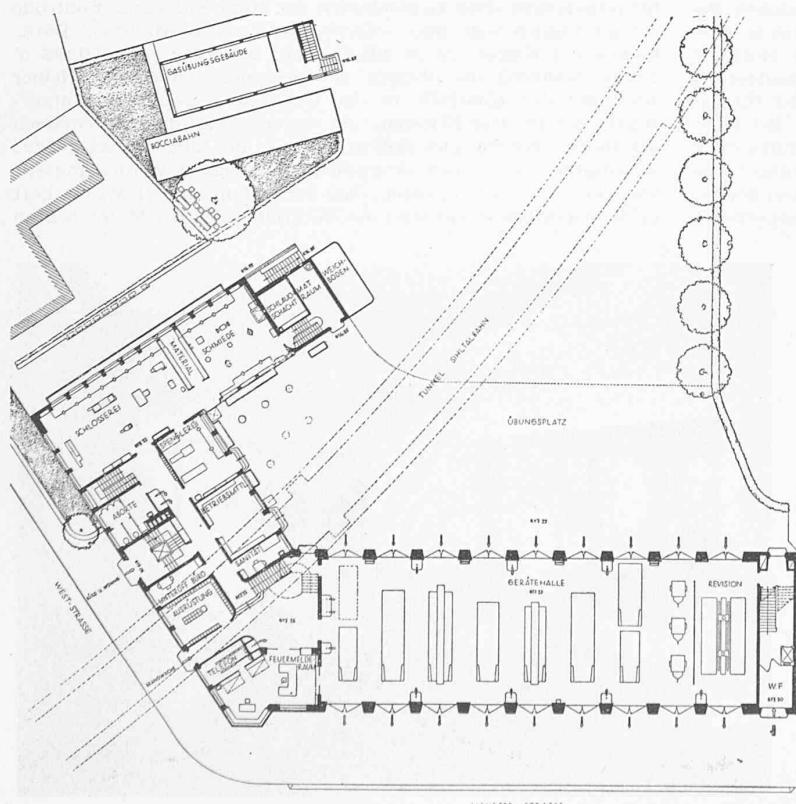
Abb. 3. Grundriss vom Erdgeschoss. Ausfahrt Seite Manessestrasse

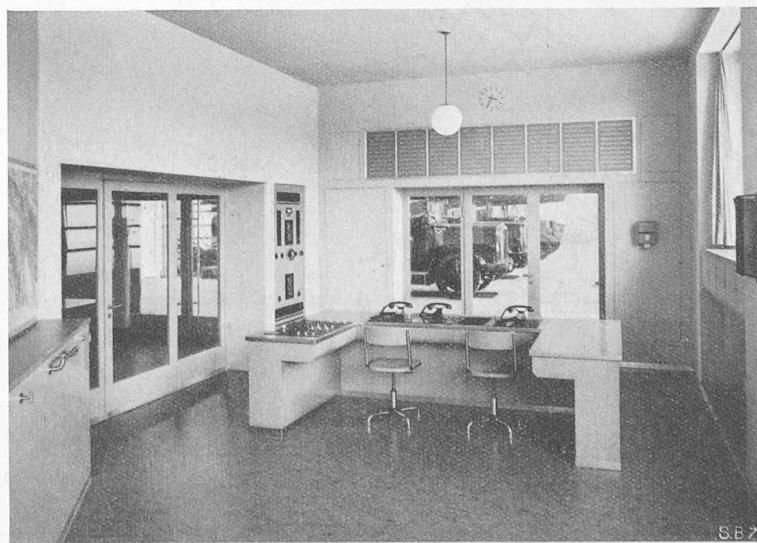
Abb. 13. Feuermelderaum im Erdgeschoss mit Uebersicht der Gerätehalle

Telephon-Feuermelde- und- Alarmanlage. Der Feuermelde- und Kommandoraum (Abb. 13) enthält alle von den Feuerwehrleuten zu bedienenden Apparate in einem U-förmigen Kommandopult. Ueber dem Durchblick nach der Gerätehalle befindet sich das Rückmeldelempantableau für max. 800 Feuerwehrleute der Grossalarmanlage, sowie rechts daneben eine Zeitstempelkontrolleinrichtung. Da die Anlage auch nachts bedient wird, enthält der Raum zwei während des Tages versenkbare Bettstellen.

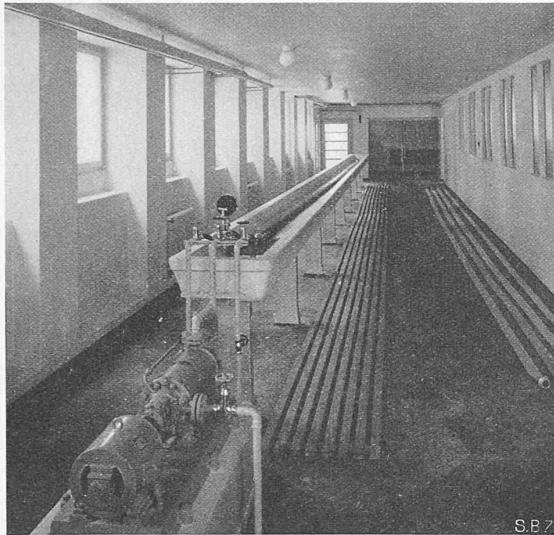
Abb. 11. Schlauchwäsche im Untergeschoß

Schlauchwasch- und -Trockenanlage (Abb. 1). Nachdem die gebrauchten Schläuche in dem auf Abb. 11 sichtbaren Trog gereinigt und mittels der davor stehenden Druckverstärkerpumpe abgepresst d. h. auf Dichtigkeit geprüft worden sind, werden sie mit einem über dem Schlauchschacht des Turmes aufgestellten Hebezeug in den Turm hinaufgezogen und in die Haken der Traversen des Schlauchförderers eingehängt (Abb. 12). Ist eine Traverse gefüllt, so wird der Förderer durch Drehen der Handkurbel betätigt, bis die nächste leere Traverse in bequemer Stellung zum Einhängen weiterer Schläuche zur Verfügung steht. Im Ganzen erlaubt der Förderer die gleichzeitige Unterbringung von 525 Schläuchen. Die Trockenanlage besteht aus einem im Kellergeschoß des Turmes aufgestellten Zentrifugalventilator, der 5000 m³ Luft/h einbläst, die je nach Aussentemperatur um 15 bis 35° elektrisch erwärmt wird.

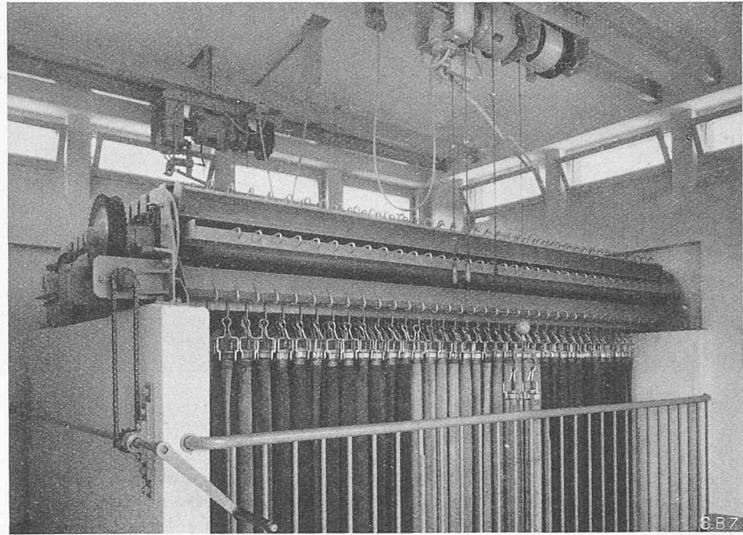
Abb. 12. Schlauchtröckne im Uebungsturm

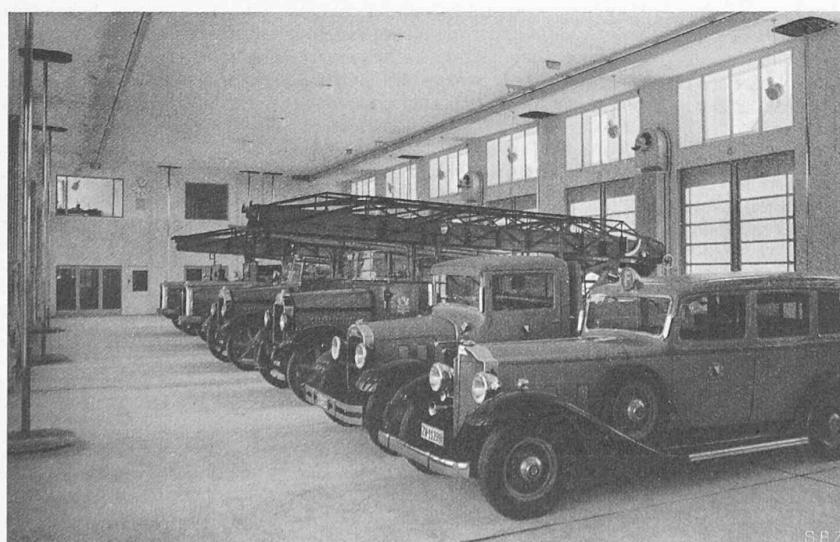
Abb. 14. Die Gerätehalle, links Ausfahrt, hinten Fenster des Feuermelderraums

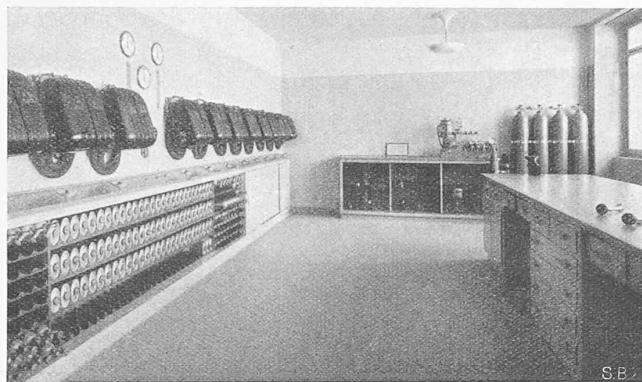
Abb. 15. Gaschutzgeräteraum im Zwischengeschoß des Hauptgebäudes

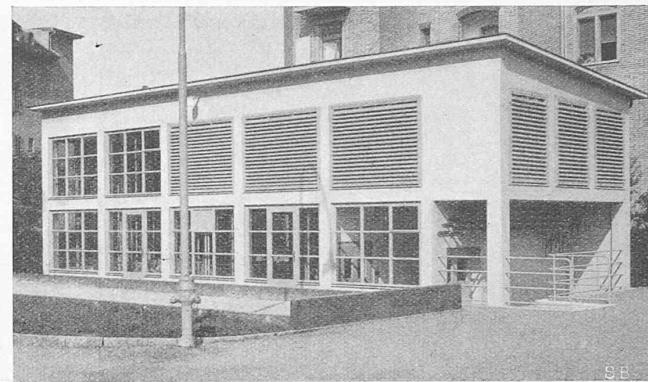
Abb. 16. Gasübungsbau in der nordwestlichen Hofecke

Das Gasübungsbau (Abb. 16) enthält eine Gaszelle, in der die Gasmasken in bezug auf ihre Dichtigkeit ausprobiert werden können. Der eigentliche Uebungsraum ist z. T. zweigeschossig und so eingerichtet, dass die eingebaute Uebungsstrecke mühelos und nach Belieben verändert werden kann. Mittels einer pneumatisch-elektrischen Signalanlage kann das Vorgehen, bezw. der jeweilige Standort des Gastrupps im verdunkelten und verqualmten Raume kontrolliert werden. Für die beiden Uebungsräume mit einem Rauminhalt von rd. 200 m³ ist eine Absauganlage für die vergaste Raumluft erstellt worden.
