Artikel: Zwei Industriebauten im Kloten bei Zürich
Autor: Guyer, Roland
DOI: <https://doi.org/10.5169/seals-49754>

Zwei Industriebauten in Kloten bei Zürich

Von Dipl. Ing. ROLAND GUYER, Zürich

1. Fabrikerweiterung der «Eisenbaugesellschaft Zürich»

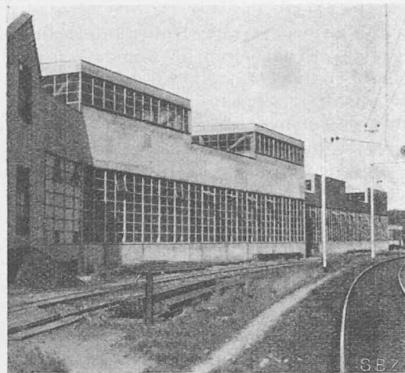
Abb. 9. E.G.Z. Ansicht der Erweiterung von der Bahnseite aus

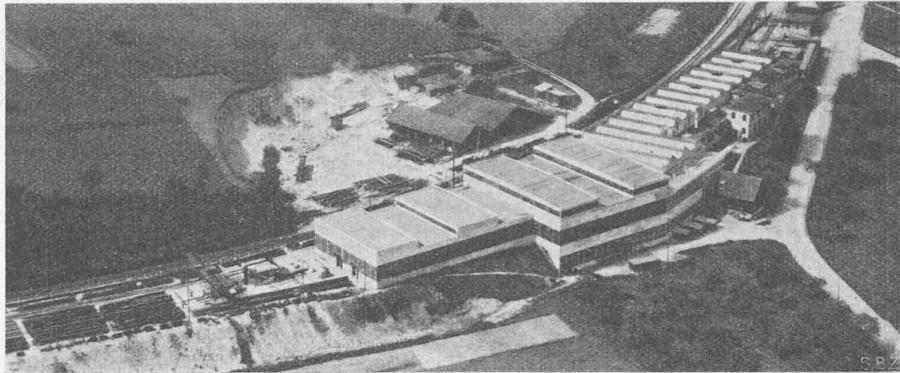
Abb. 2. E.G.Z. Fliegeransicht. Das Metallspritzwerk ist hier noch nicht erstellt, es entstand später jenseits der Bahn

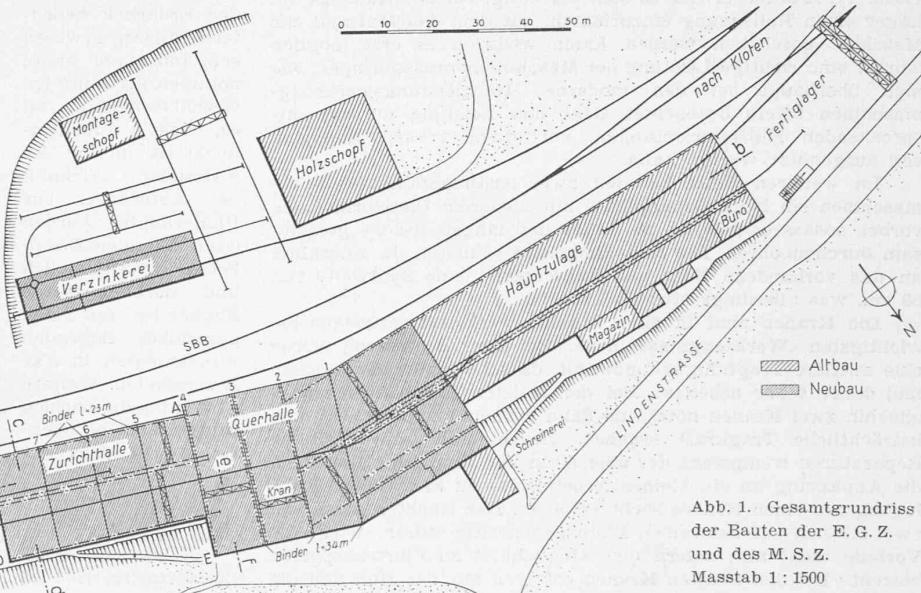
Abb. 1. Gesamtgrundriss der Bauten der E.G.Z. und des M.S.Z.
Massstab 1 : 1500

Bei der Erweiterung, die vor allem notwendig war, um Zulageflächen zu schaffen, auf denen die Eisenkonstruktionen zusammengebaut werden, wurde in erster Linie darum gebracht, die Transportwege für das Eisen so kurz als möglich zu halten, da die Transportkosten einen beträchtlichen Teil der Werklöne ausmachen. Es wurde daher der Verteilung der Maschinen im Grundriss grosse Sorgfalt zugewendet, eine Mühe, die sich im Betrieb reichlich lohnt. Im Prinzip wurde die Anordnung so getroffen, dass das Material vom Roheisenlager mit fortschreitender Bearbeitung durch die Fabrik wandert und schliesslich in montagefertigen Stücken auf den Lagerplatz gelangt (Abb. 1).

Neben dem Normalspurgleise für die Zu- und Abfuhr von Waren erfolgen die Transporte durch Krane und Rollbahngleise (Abb. 1). Ferner erwies es sich als nötig, bei der Kaltsäge im Lager einen Rollengang einzurichten, auf dem das Material zur Maschine geschoben werden kann, wodurch es erst möglich wurde, eine richtige Leistung der Maschine herauszubringen, wie man überhaupt bei den modernen Hochleistungswerkzeugmaschinen öfters beobachtet, dass ihre Leistung nur bei entsprechenden Hülfeeinrichtungen, vor allem Transportanlagen, voll ausgenutzt werden kann.

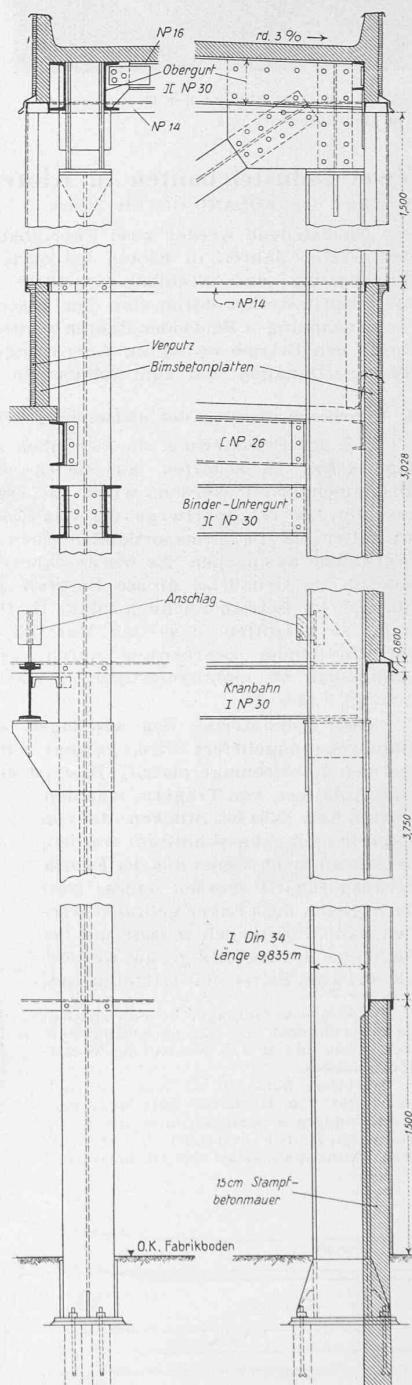
Abb. 6. E. G. Z.
Ständer in der Axe 2A
und Einzelheiten der
Wandkonstruktion 1:40

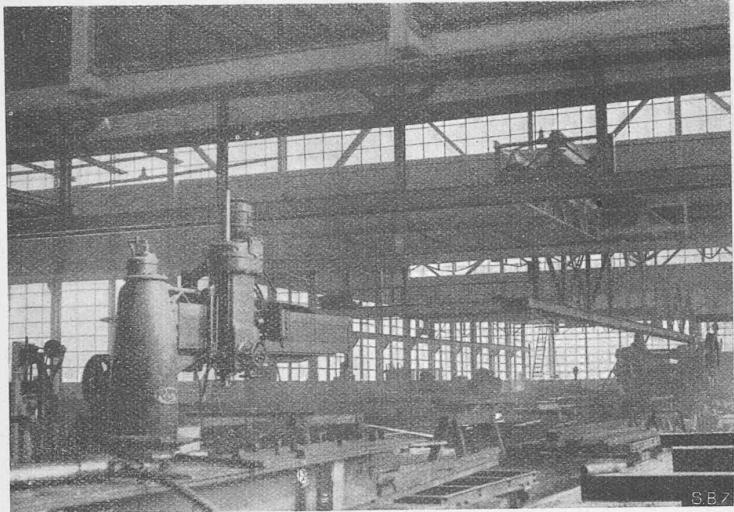
Abb. 7. E. G. Z. Blick aus der Querhalle in die Zurichtthalle
Man beachte das Fehlen jeglicher Innenstützen

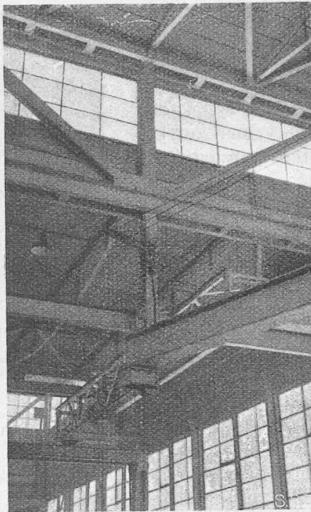
Abb. 8. Axe 2, Blick gegen Axe 3. Kranbahnaufhängung. Der schräg auf den Binder zulaufende grosse Träger bildet das Ende der Kranbahn der Hauptzulage

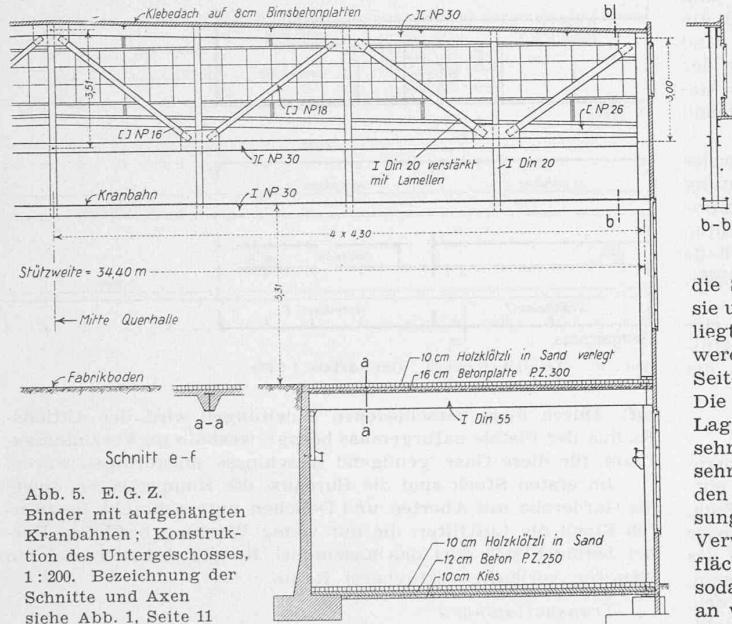
Abb. 5. E. G. Z.
Binder mit aufgehängten
Kranbahnen; Konstruk-
tion des Untergeschosses,
1 : 200. Bezeichnung der
Schnitte und Axen
siehe Abb. 1, Seite 11

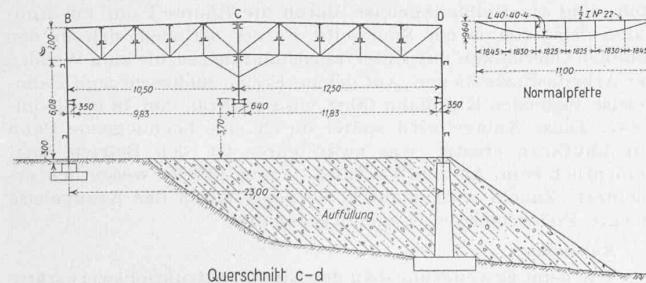
Abb. 4. E. G. Z. Zurichthalle, 1:400
(Ansicht der Kranbahnpfette in Axe C siehe Abb. 3)

Die Fundamente für den Hochbau, die wie die Maschinenfundamente auf dem gewachsenen Boden stehen (Abb. 4), wurden bis auf Erdbodenhöhe in Eisenbeton ausgeführt. Man hat sie vor der Aufschüttung erstellt und auf vollen einseitigen Erddruck gerechnet. Nach der Aufschüttung musste die unangenehme Beobachtung gemacht werden, dass die Köpfe der Fundamentpfeiler in Axe D teils normal, teils parallel und teils schräg zu ihr ausgewichen waren. Es wurde daraufhin eine Belastungsprobe des Baugrundes vorgenommen (Belastungsfläche 0,4 × 0,8 m); die dabei gemessenen Einsenkungen waren wesentlich kleiner, als die aus der Verschiebung der Pfeilerköpfe errechneten, sodass der Erddruck bedeutend grösser gewesen sein muss als angenommen, sei es infolge Gewölbewirkung, sei es, was wahrscheinlicher ist, infolge der walzenden Wirkung der Autoräder. Die Pfeilerköpfe wurden dann mit einem Eisenbetonbalken unter sich und durch eiserne Zugbänder mit den gegenüber liegenden Fundamenten in Axe B verbunden. Weitere Bewegungen wurden seither nicht beobachtet, sei es, dass der

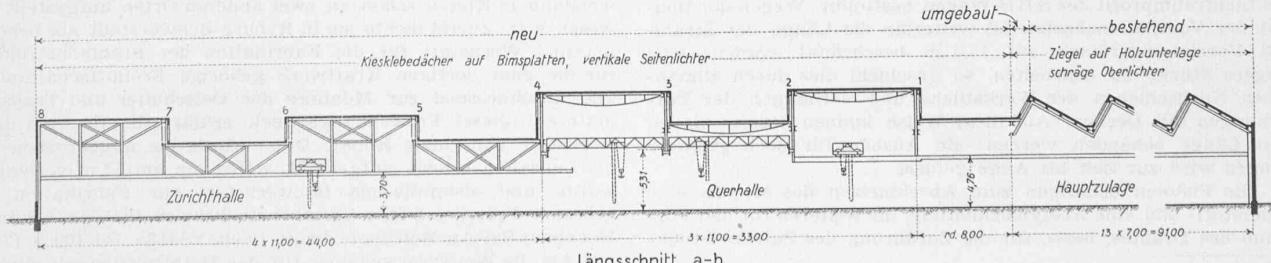
Abb. 3. Neue Halle E. G. Z., Maßstab 1:600. — Die Kranen der Zurichtthalle können etwas in den ersten Trakt der Querhalle hineinfahren, um die Lasten direkt an die Kranen dieses Traktes abzugeben. Bezeichnung der Schnitte und Axen siehe Abb. 1, Seite 11

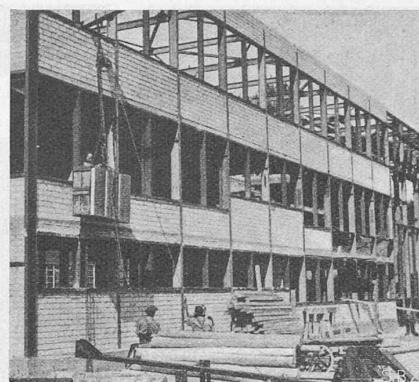
Abb. 11. M. S. Z. Ansicht während des Baues von Westen

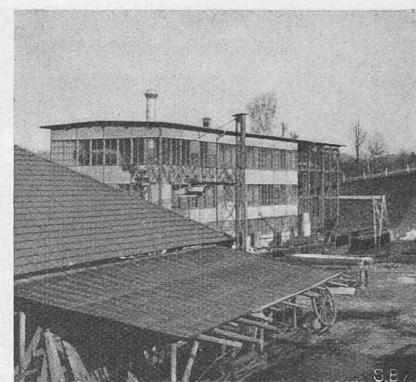
Abb. 12. Fertiger Bau aus Westen, im hinteren Teil die (vorläufig) offene Halle

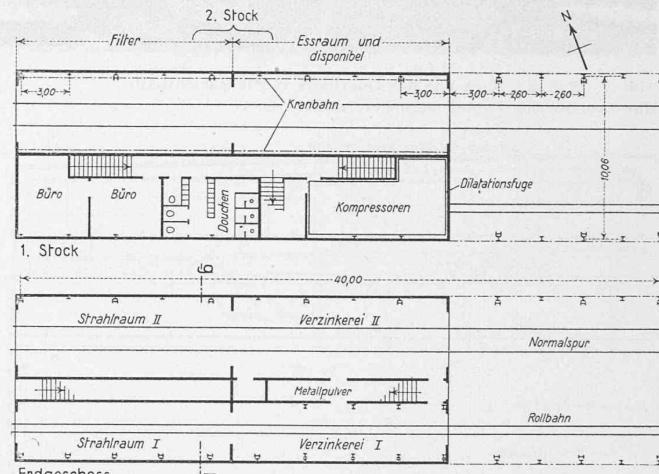
Abb. 10. Metallspritzenwerk. Grundrisse 1:400

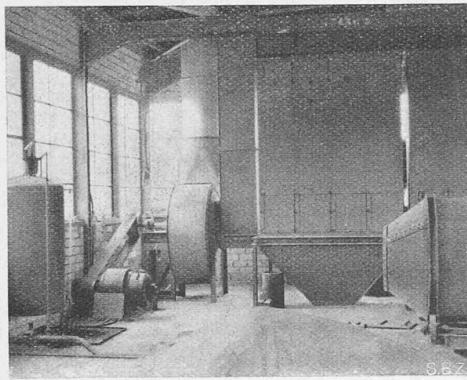
Abb. 15. Filterraum im zweiten Stock

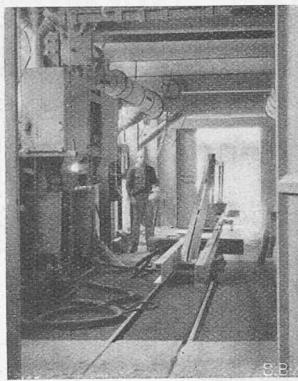
Abb. 16. Strahlraum I im Erdgeschoss

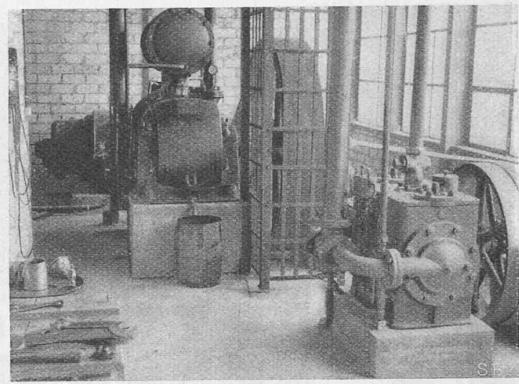
Abb. 17. Kompressorenraum im ersten Stock

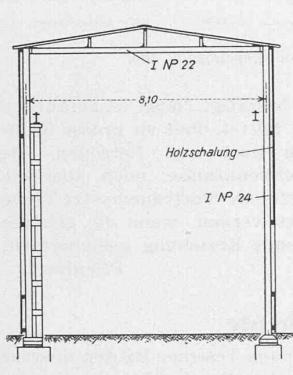
Abb. 13. M. S. Z., links Querschnitt der alten Montagehalle, rechts Wiederverwendung für das Metallspritzwerk unter gleichzeitiger Verbreiterung durch Einsetzen der Stücke A. — Massstab 1:250

Als die Weiterverwendung für das Metallspritzenwerk studiert wurde, zeigte es sich, dass mit der vorhandenen Breite von rd. 9 m (Abb. 13 u. 14) einfach nicht auszukommen war. Zudem waren

die als einfache Balken wirkenden Querbalken für das Dach zu schwach, da mit Rücksicht auf den provisorischen Charakter des Gebäudes mit einer sehr kleinen Schneelast gerechnet worden war. Durch das Anschwissen von Rahmenecken konnte die Breite der Konstruktion um einen Meter vergrössert werden, zugleich sank infolge der nun vorhandenen Rahmenwirkung das Feldmoment der Riegel, sodass sie nun für die erhöhte Last, trotz vergrösserter Spannweite, stark genug sind. Die ursprünglich auf die ganze Länge hochliegende Kranbahn wurde nur im halb offenen Lager belassen; die frei werdenden Kranbahnenständer fanden Verwendung als zusätzliche Stützen für die neu eingezogenen Zwischenböden, sodass mit wenig Kosten eine vollwertige, dem neuen Verwendungszweck angepasste Stahlkonstruktion geschaffen werden konnte. Der Boden des Kompressorenraumes ist vom übrigen Gebäude getrennt und ruht auf vier Zweigelenkrahmen (in den Axen C bis D, 7 bis 10).
