**Zeitschrift:** Schweizerische Bauzeitung  
**Herausgeber:** Verlags-AG der akademischen technischen Vereine  
**Band:** 115/116 (1940)  
**Heft:** 1

**Artikel:** Schweiz. Verein von Dampfkessel-Besitzern  
**Autor:** E.H.  
**DOI:** <https://doi.org/10.5169/seals-51203>

### Schweiz. Verein von Dampfkessel-Besitzern

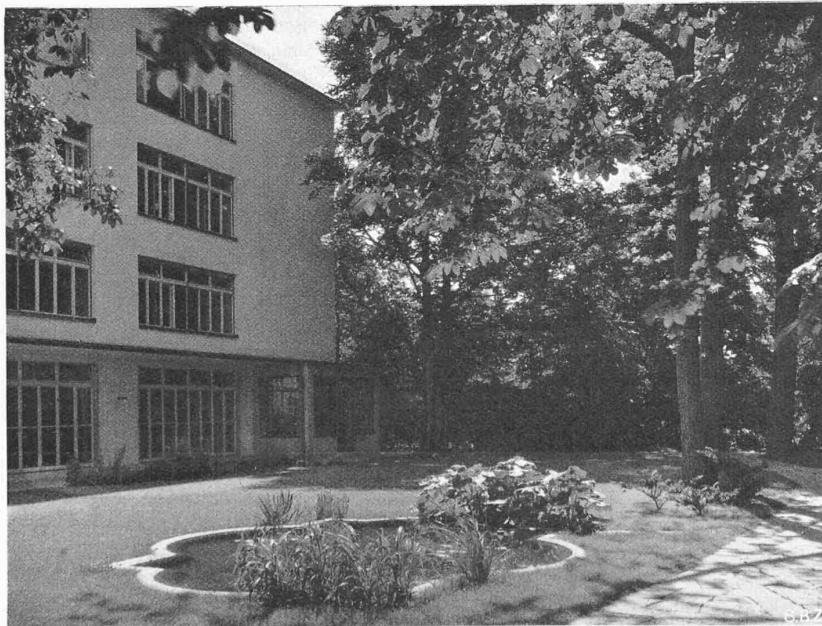
Abb. 2. Blick aus der Durchfahrt in den Garten und auf den Schulflügel des K.-V. Basel
