Zeitschrift: Schweizerische Bauzeitung
Herausgeber: Verlags-AG der akademischen technischen Vereine
Band: 119/120 (1942)
Heft: 1

Einiges über den Norwegischen Talsperrenbau

Von Ing. Dr. h. c. H. E. GRUNER, Basel

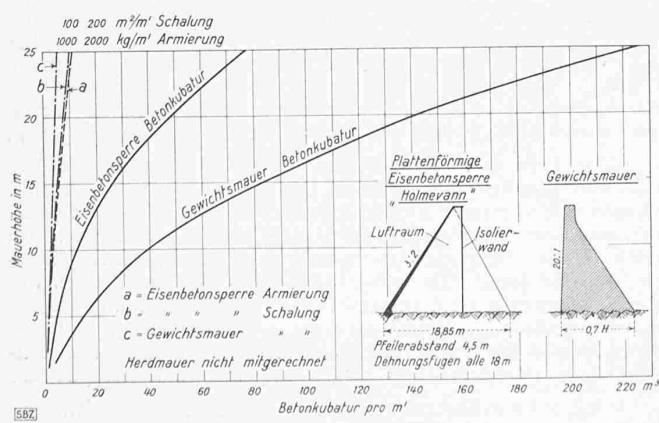
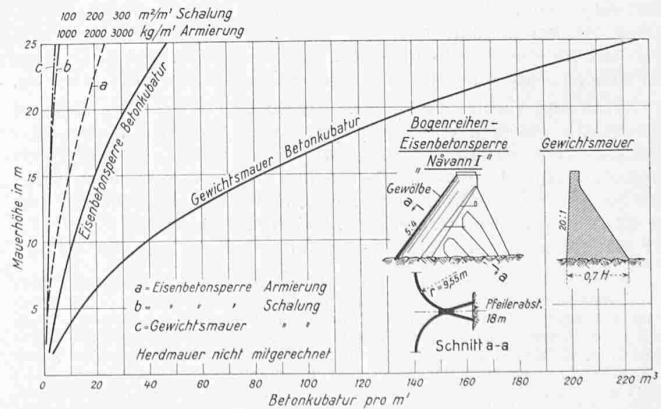
In den Abb. 1 und 2 ist ein Massenvergleich zwischen Gewichtsmauer, der Plattenperrre mit dazugehörigen Eisen und der Schalungsfläche und der Reihenbogensperrre, ebenfalls mit Eisenbedarf und Schalungsfläche, dargestellt. Die Angaben beziehen sich selbstverständlich auf die fertige Mauer einschliesslich der Pfeiler, doch ohne Herdmauer, da diese vom Untergrund abhängig ist und deshalb von Fall zu Fall wechselt.

Man entnimmt den Kurven ohne weiteres die grosse Ersparnis an Beton für die aufgelösten Mauern mit den dazugehörigen unvermeidlichen Eisenmengen und Schalungsflächen. Es gibt eine

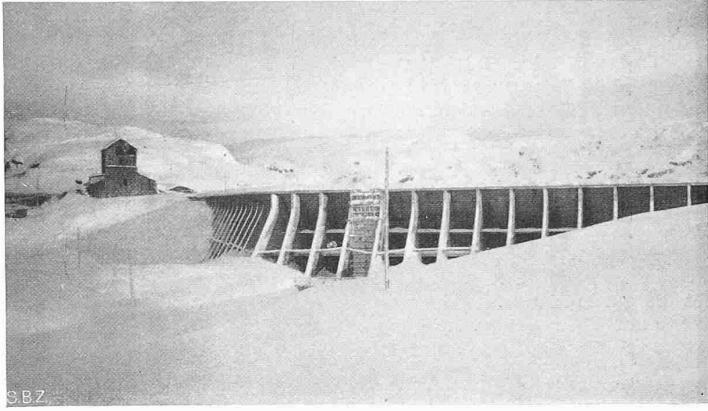
Abb. 6. Ansicht der Luftseite (Winter 1920)

Holmevannsperre in Norwegen

Als Beispiel einer älteren Plattensperre ist in den Abb. 3 bis 6 die *Holmevann-Staumauer* bei Sauda dargestellt. Sie liegt nördlich des 59. Breitegrades auf einer Höhe von 740 m ü. M.,
