**Zeitschrift:** Schweizerische Bauzeitung  
**Herausgeber:** Verlags-AG der akademischen technischen Vereine  
**Band:** 65 (1947)  
**Heft:** 17

**Artikel:** Der Neubau an der Laufengasse der S.I.G., Schweiz. Industrie-Gesellschaft, Neuhausen a.Rh.  
**Autor:** Staub, A.  
**DOI:** <https://doi.org/10.5169/seals-55867>

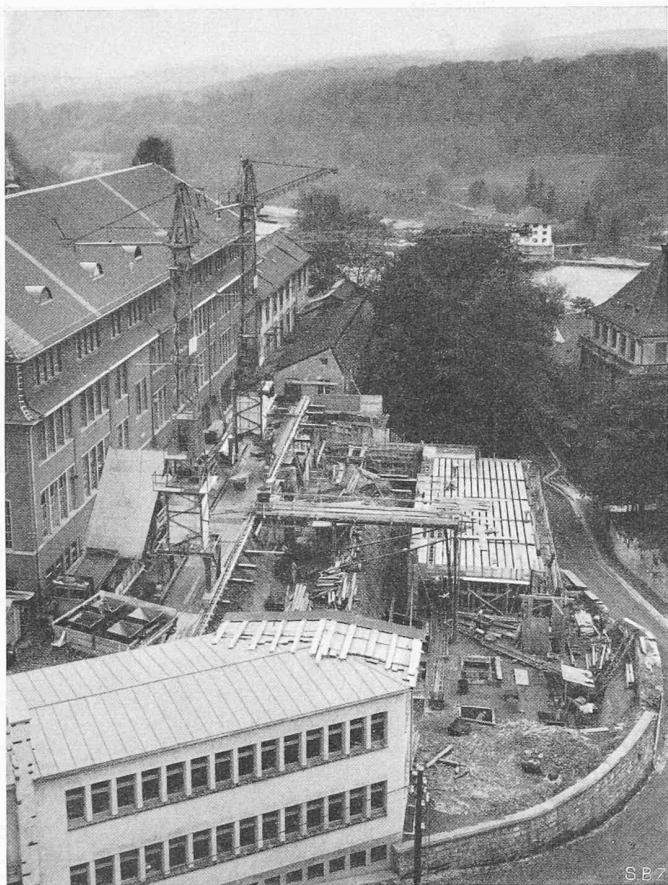
Bild 6. Die Baustelle aus Osten (Anfangsstadium)

Bild 6 gibt einen Ueberblick der Baustelle im Anfangsbaustadium mit dem ersten Teil der eingeschalteten Decke über dem zweiten Keller (halbe Gebäudebreite). Rechts der Strasse gewahrt man das Verwaltungsgebäude der Aluminium-Industrie A.-G., links der Baugrube, auf Höhe des zukünftigen Erdgeschossbodens, die beiden Hochkrane, deren äussere Laufschiene im Hinblick auf die hohe und steile Baugrubenböschung auf eingerammten Holzpfählen aufruht.

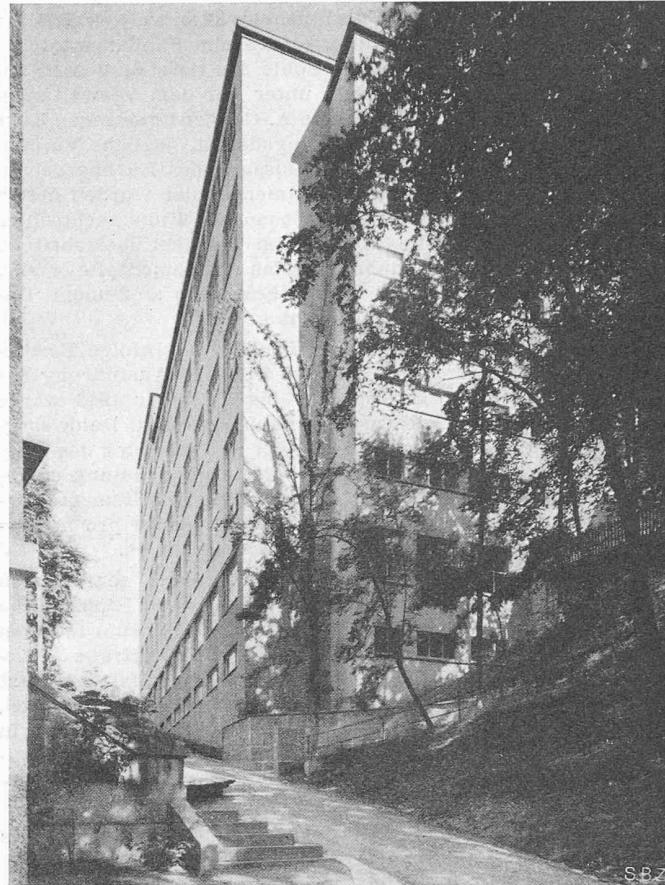
Bild 7. Laufengasse

Der Neubau (Bilder 2, 3 u. 7) kam rechts des Haupteingangs zum Fabrikareal am Industriplatz, teilweise über das Steilbord an der Laufengasse zu stehen. Der Fabrikeingang wird somit links vom fünfstöckigen, im Jahre 1931/32 erstellten Neubau für Waffenfabrikation und rechts von demjenigen für Verpackungsmaschinen flankiert (Bild 1). Der Letztgenannte enthält im Erdgeschoss und in den darüberliegenden drei Stockwerken gut belichtete, geräumige Fabrikationsräume. Das erste Kellergeschoss mit bergseitig angeordneten Wasch- und Ankleideräumen für die Belegschaft dehnt sich unter dem ganzen Gebäudegrundriss aus, das zweite dagegen nur auf der halben, talwärts gelegenen Gebäudebreite. Diese Anordnung passt sich dem Steilhang an und weicht auch dem felsigen Untergrund bestmöglich aus.

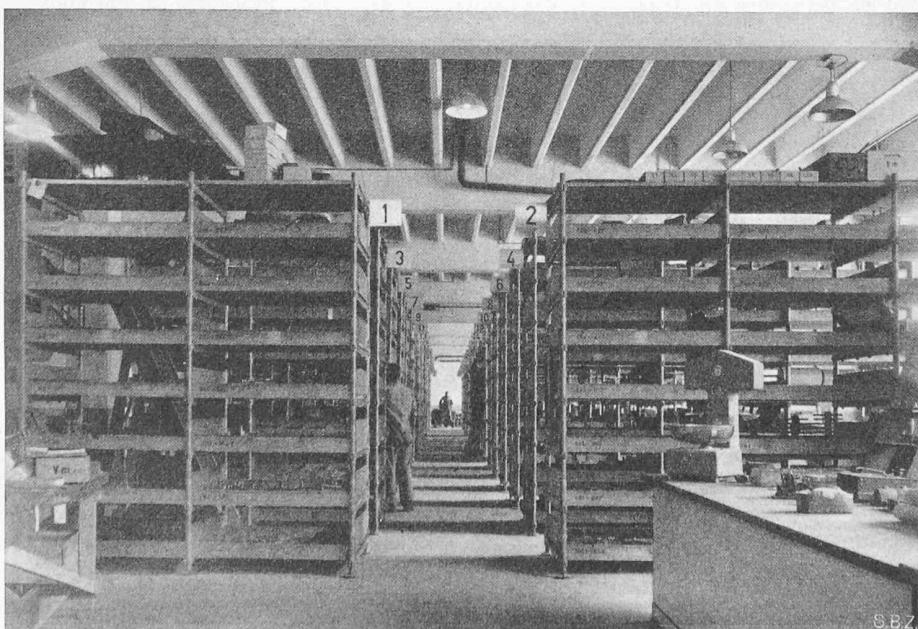
Bild 14. Erster Keller, Magazin für Bestandteile
