Zeitschrift: Schweizerische Bauzeitung
Herausgeber: Verlags-AG der akademischen technischen Vereine
Band: 68 (1950)
Heft: 29

Artikel: Bautechnischer Feuerschutz im Industriebau
Autor: [s.n.]
DOI: <https://doi.org/10.5169/seals-58052>

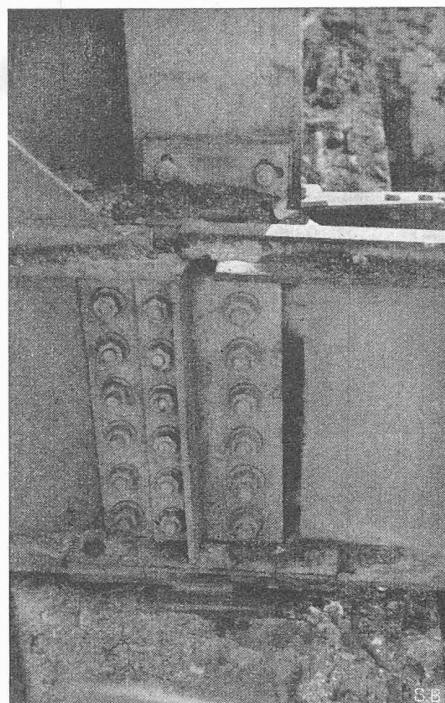
Bild 9. Dilatationsstoss einer Kranbahn. Der dunkle Streifen (abgescheuerte Farbe) gibt das Mass der Bewegung während des Brandes an

5. Der Spielraum der Dilatationsfugen ist nach Möglichkeit reichlich zu bemessen, so dass sich die Gebäudeteile frei ausdehnen können und keine sekundären Schäden infolge Wärmeausdehnung entstehen.

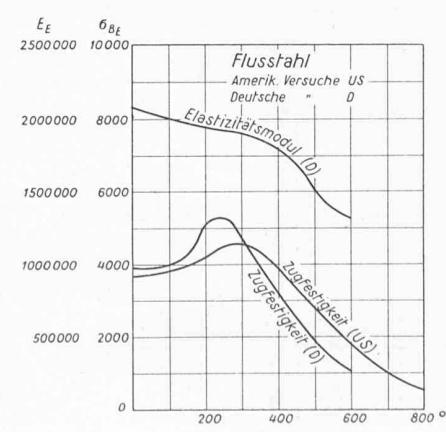
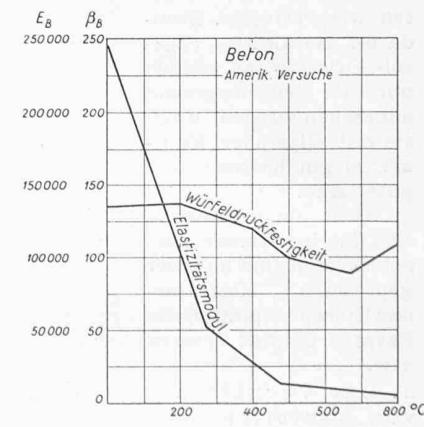
Bild 1a. Flusstahl
Bild 1. Abhängigkeit der Festigkeitszahlen von der Temperatur

Bild 1b. Beton

Bild 1 zeigt für Flusstahl und Beton die Abhängigkeit der Festigkeitswerte von der Temperatur. Die Abnahme der Festigkeitswerte einerseits, die Zunahme der Ausdehnungs- und Leitfähigkeit mit wachsender Temperatur anderseits wirken sich bei unverkleideten Stahlkonstruktionen so ungünstig aus, dass in der Regel rascher Einsturz oder wenigstens starke Deformationen die unvermeidlichen Folgen sind.

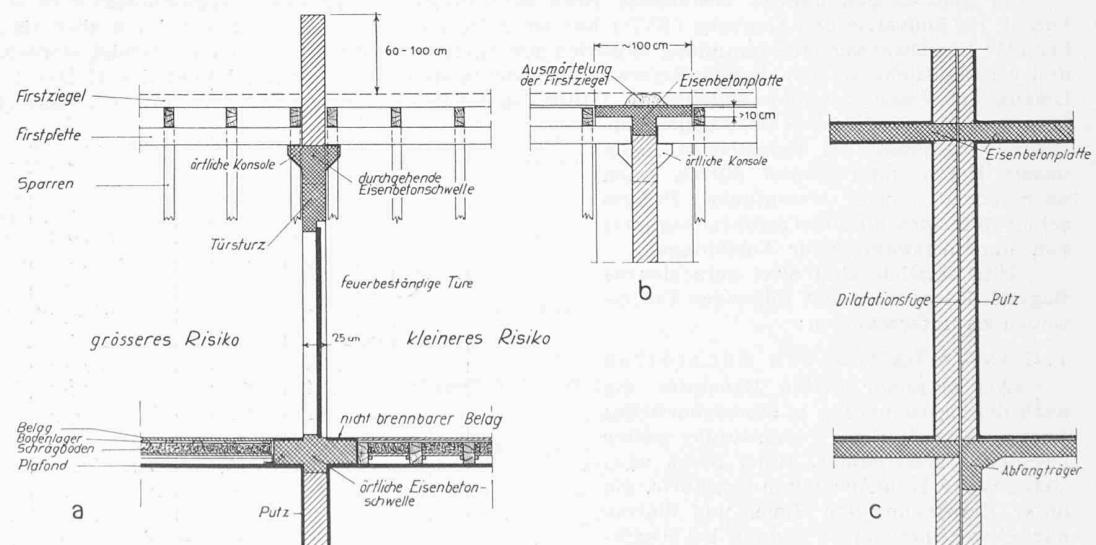
Bild 4. Schemata sachgemäß ausgeführter Brandmauern: a) hochgezogene, b) abgedeckte, c) mit Dilatationsfuge versehene Brandmauer, Massstab 1:75

Brandmauern sollten in jedem Fall statisch überdimensioniert sein, damit sie, selbst unter der Einwirkung des Löschwassers, ihre Standsicherheit nicht verlieren und einstürzen. Die Dachhaut darf nur mit ihren nicht brennbaren Teilen über sie hinweggeführt werden (Bild 4).

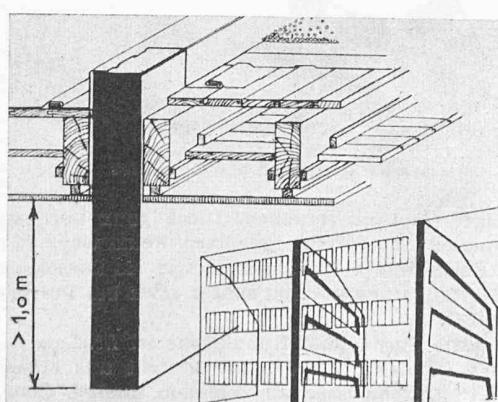
Bild 5. Sogenannte Brandschürzen

Können aus betriebstechnischen Gründen keine Brandmauern ausgeführt werden, so sind mindestens sogenannte Brandschürzen (Bild 5) einzubauen.

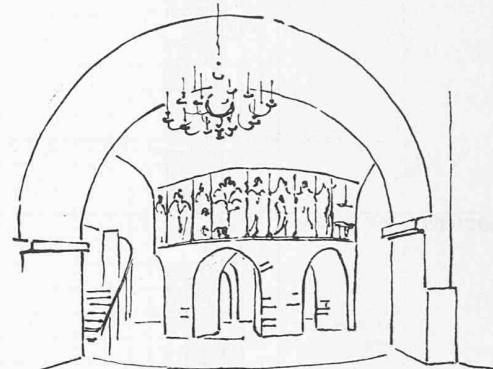
Bild 2. Österlars Kirche, Inneres

Die bedeutendste Bornholmer Rundkirche ist *St. Laurentius zu Österlars* (Bilder 1 bis 4). Sie besteht aus einem «Schiff» von 13 m Durchmesser und kleinem rundem Chor. Sämtliche äusseren und inneren Sichtflächen sind in Kalkmörtel verputzt. Einzig die anschliessende Apsis zeigt äus-

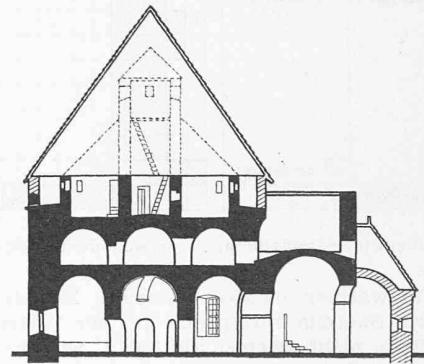
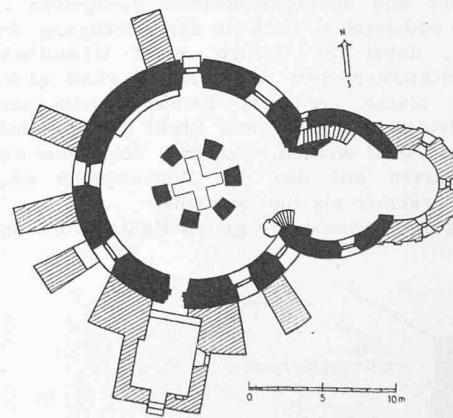
Bilder 3 und 4. Österlars Kirche, Schnitt und Grundriss
