Die Eisenbahnbrücke über die grosse Emme bei Luterbach

Von H. Gut, Dipl. Bauing. ETH, Zürich

Im Zusammenhang mit dem Bau eines zweiten Gleises auf der Strecke Olten—Solothurn wurde durch die Schweizerischen Bundesbahnen eine einspurige Brücke über die grosse Emme bei Km. 71,215 nahe der Station Luterbach-Attisholz in Auftrag gegeben. Es handelt sich um eine geschweißte Stahlbrücke mit zwei vollwandigen, über drei Felder durchlaufenden Hauptträgern und eingesattelter Fahrbahn. Die Stützweiten betragen 25,1—31,8—22,0 m, und der Hauptträgerabstand misst 3,85 m. Gleis und Schotterbett liegen in einem Eisenbetontrog, der längs der beiden Hauptträger aufgelagert ist und zudem alle 3,14 m durch einen Querträger

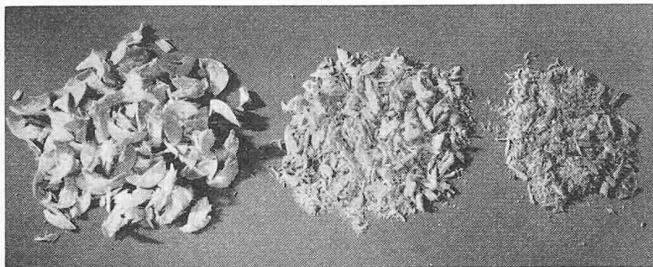
Bild 11. Bohrloch-Proben des Bauholzes nach zehnjährigem Bestand der Brücke

In der Folge sind deshalb, ungeachtet des äusseren befriedigenden Zustandes der Hölzer, an allen derartigen kritischen Stellen Sondierbohrungen ausgeführt worden. Anhand des jeweils erhaltenen Bohrmehls konnte durch Messung der Bohrtiefen ziemlich genau festgestellt werden, wie weit die Hölzer noch gesund, oder von innen her angefault waren. Bild 11 zeigt das Aussehen des Mehls aus einem Bohrloch, wobei zu beachten ist, dass die ganz feinen Teile aus den angefaulten Partien stammen. Im Augenblick der Entnahme war dies infolge der ihnen anhaftenden Feuchtigkeit auch an der dunkleren Färbung erkennbar. Da diese Fäulnisherde

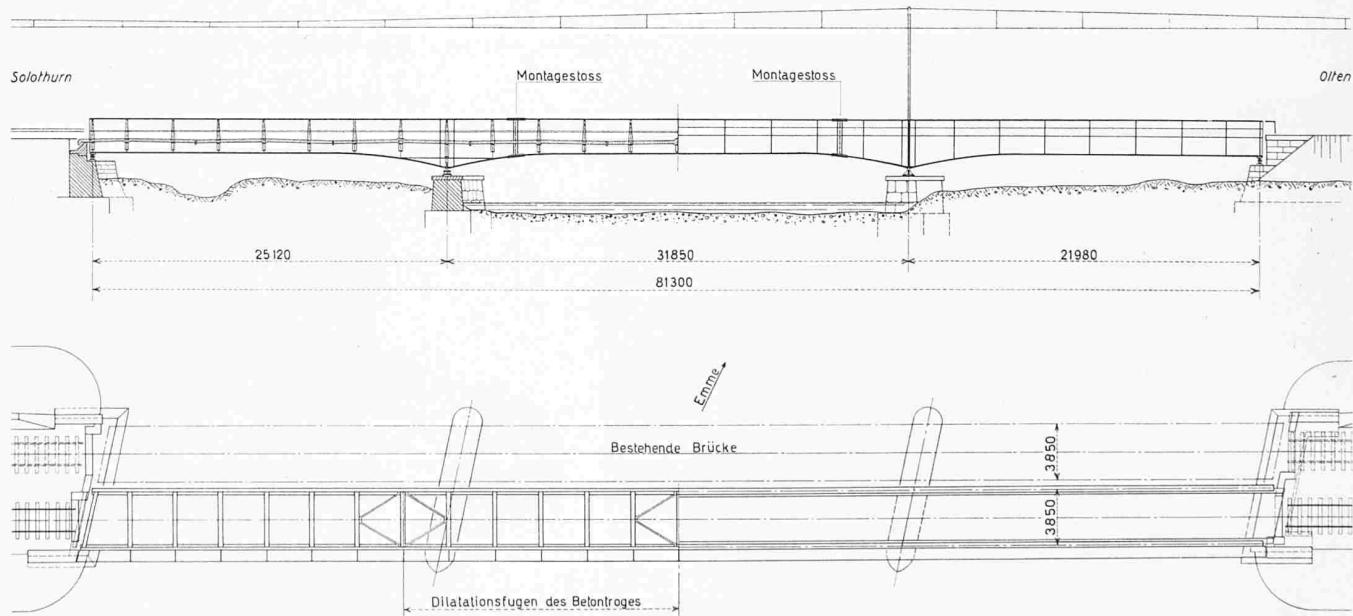
Bild 1. Grund- und Aufriss der Emmenbrücke bei Luterbach. Maßstab 1:500

unterstützt wird. Der Trog ist zugleich Wind-, Schlinger- und Bremsverband. Lediglich bei den drei Dilatationsfugen, die über Querträger liegen, sind in den benachbarten Feldern Horizontalverbände gelegt. Während der Montage ersetzte ein provisorischer Verband den Eisenbetontrog als Windträger (Bilder 1 und 2).

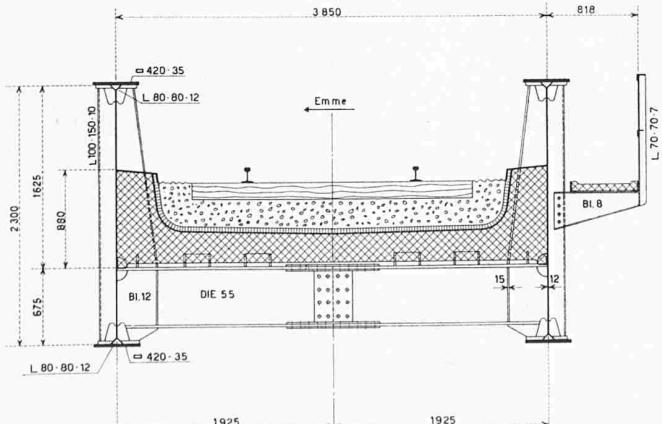
Bild 3. Normalquerschnitt, 1:65

Da von Anfang an beabsichtigt war, die Stahlkonstruktion entlang ihrer Längsaxe zu trennen und die Brücke in je drei Hälften auf die Baustelle zu bringen, war das Hauptproblem in konstruktiver Beziehung die werkstattmässig, d. h. geschweisste Verbindung von Haupt- und Querträger. Es galt dabei, die verschiedenen Erfordernisse miteinander in Einklang zu bringen; es sind dies: richtige konstruktive Durchbildung nach den statischen Erfordernissen; schweissgerechte, doch zugleich wirtschaftliche Konstruktion; handwerklich einfache Herstellung und leicht auszuführende Schweißungen; leichter Unterhalt. Die gewählte Lösung zeigen die Bilder 3 bis 6.

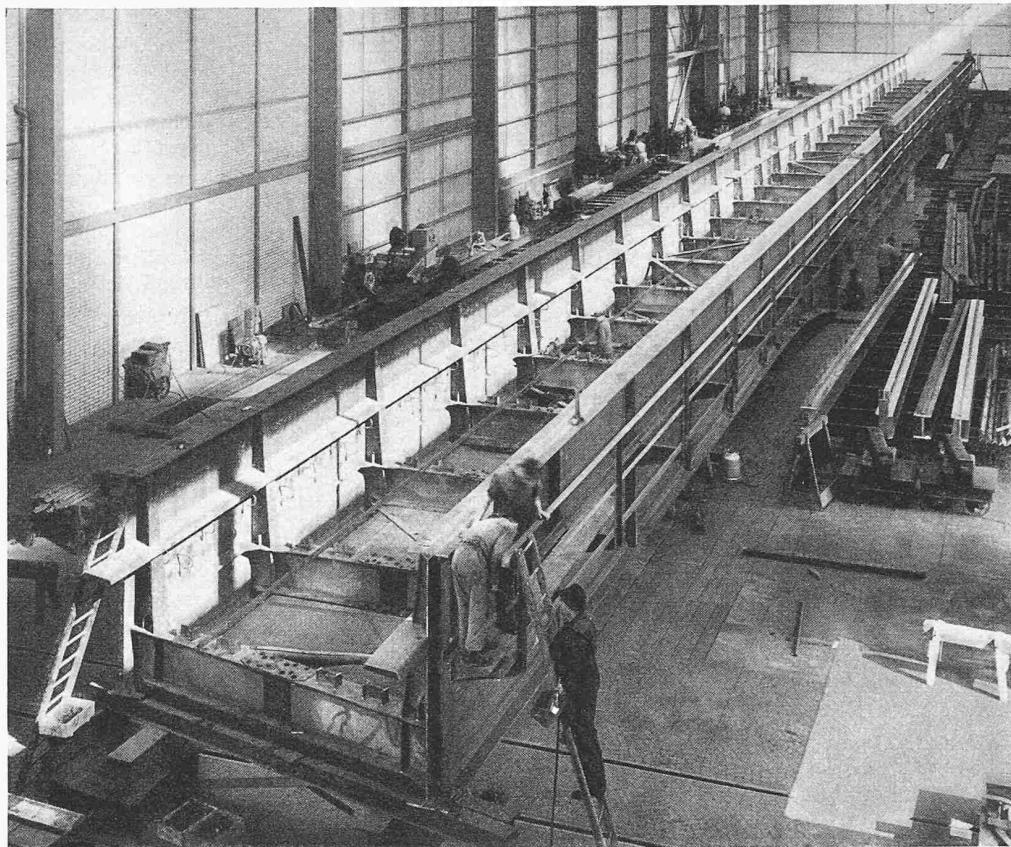
Bild 2. Vollständige Werkmontage der Brücke bei Wartmann & Cie. in Brugg

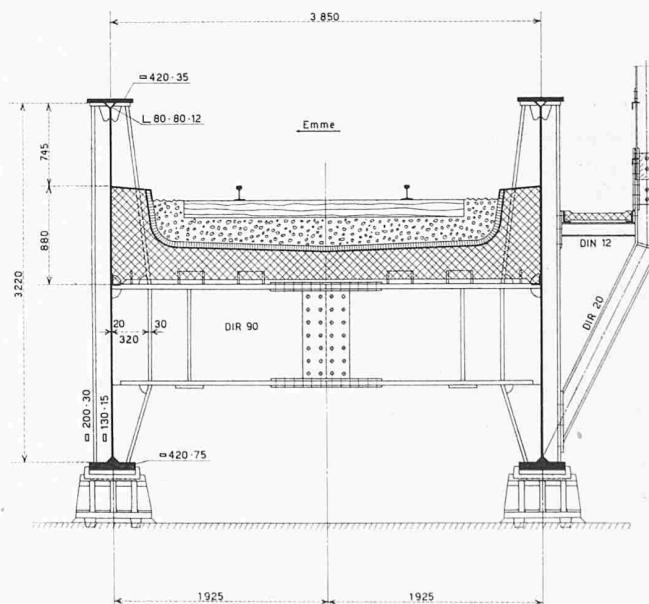
Bild 4. Querschnitt über Mittelpfeiler, 1:65

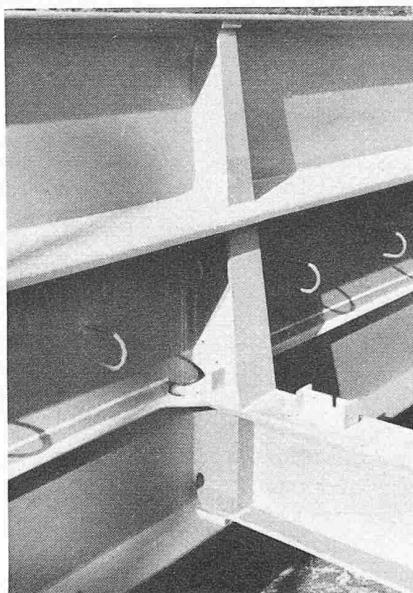
Bild 5. Hauptträgerinnenseite mit Querträgeranschluss und vertikaler Aussteifung als Halbrahmenpfosten, Randabdeckblech des Eisenbetontroges und Trogauf Lagerwinkel

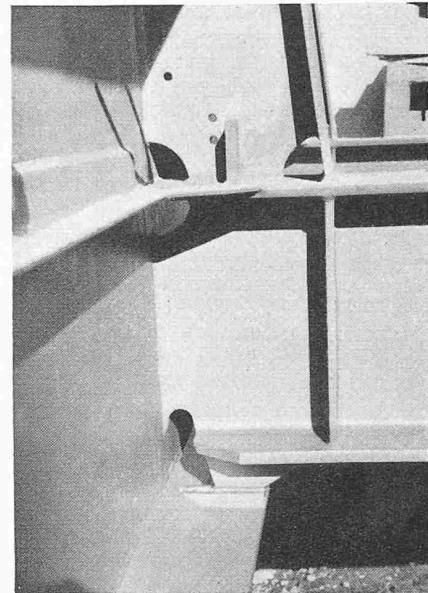
Bild 6. Verbindung Haupt- und Querträger. Die runden Löcher im Steg des Halbrahmenpfostens sind zur Durchführung der Tragfähigkeitsarmierung bestimmt

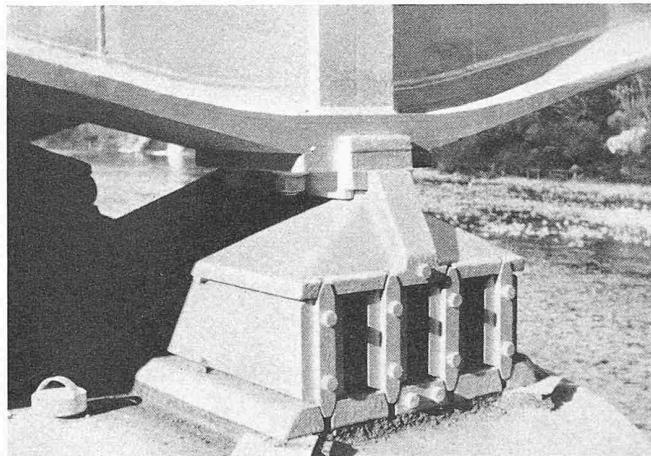
Bild 7 (links). Bewegliches Pfeilerlager mit Sattelplatte
Bild 7 (rechts). Gegengewicht

Über den Mittelpfeilern dient eine gehobelte Sattelplatte von im Maximum 80 mm Stärke zur Aufnahme der Ablenkungs Kräfte aus dem geknickten Untergurt. Durch eine geeignete Formgebung (Bild 7) nähert sich der geometrische Ort der Querschnittsschwerpunkte der Sattelplatte einem Kreisbogen, so dass die nach unten gerichteten Kräfte auf eine grössere Breite verteilt werden und daher keine Rippen erforderlich sind.

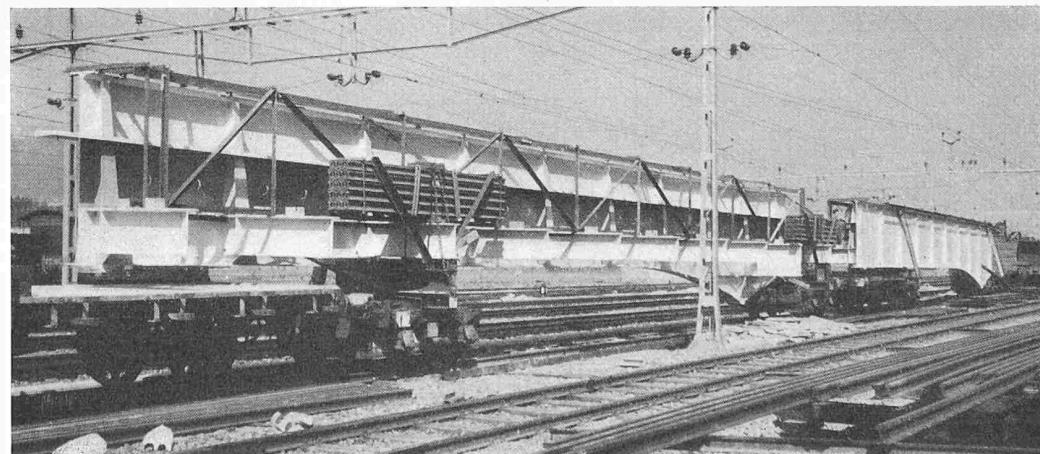
Bild 8 (unten). Provisorischer Transportverband, 1:250

Bild 9 (zu unterst). Transport zweier Brückenhälften. Die Gegengewichte über den Rollen sind deutlich sichtbar

Die Trägerschüsse mussten bereits in der Werkstatt nach dem Einschweissen der Halbquerträger mit einem durchgehenden dreiseitigen Transportverband versehen werden. Es entstand dadurch mit dem Hauptträger ein torsionssteifer Kasten (Bild 8). Ohne diese Verbände wäre ein Transport infolge der Unsymmetrie auch noch in der Werkstatt unmöglich gewesen. Die Montageeinheiten wurden für den Transport zur Baustelle auf spezielle Schemelwagen verladen. Gegengewichte in Form von Schienenbündeln dienten der

gleichmässigen Lastverteilung auf die Drehgestelle. Paarweise, an gewöhnliche Güterzüge angehängt, rollten die bis 21 t schweren Stücke zur Baustelle (Bild 9). Mit zwei Bahnkranen wurden die Träger in kürzester Zeit auf die vorgängig montierten Lager abgesetzt.

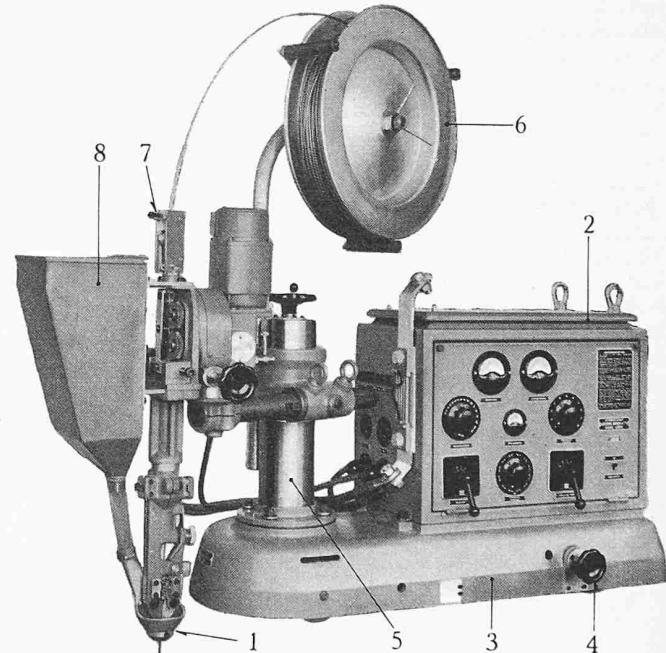
Bild 1. Schweissautomat U 1200, ausgerüstet für Schienenfahrt und Unterputzverschweissung. Der Automat zeichnet sich besonders aus durch übersichtliche Anordnung der Instrumente und Steuerelementen in einer Frontplatte des Steuerkastens sowie durch die robuste, zweckmässige und allseitige Verstellmöglichkeit des Schweisskopfes

- 1 Schweissdüse mit Pulverzuführung
- 2 Steuerkasten mit Kontroll- und Schaltelementen
- 3 Wagen mit eingebautem Antriebsmotor
- 4 Handrad für die Wagenfeinverstellung
- 5 Säule mit Spindel und Handrad zur Höhenverstellung des Schweisskopfes
- 6 Drahttrommel
- 7 Drahtdrosselvorrichtung
- 8 Pulverbehälter

Der neue Brown Boveri Schweissapparat U 1200 (Bild 1) erfüllt die gestellten Forderungen in vorzüglicher Weise. Die Konstruktion stützt sich auf die mehrjährige Erfahrung mit dem Automaten UNI. Seine bewährten Regel- und Steuereigenschaften wurden prinzipiell beibehalten, mechanisch wurde er verstärkt, die Verstellmöglichkeiten des Schweisskopfes wurden erweitert und die Regel- und Kontrollorgane zweckmässiger angeordnet.
