Zeitschrift: Schweizerische Bauzeitung
Herausgeber: Verlags-AG der akademischen technischen Vereine
Band: 76 (1958)
Heft: 37

Artikel: Zerstörung von Dampfturbinen in englischen Kraftwerken
Autor: Misslin, M.
DOI: <https://doi.org/10.5169/seals-64039>

Zerstörung von Dampfturbinen in englischen Kraftwerken

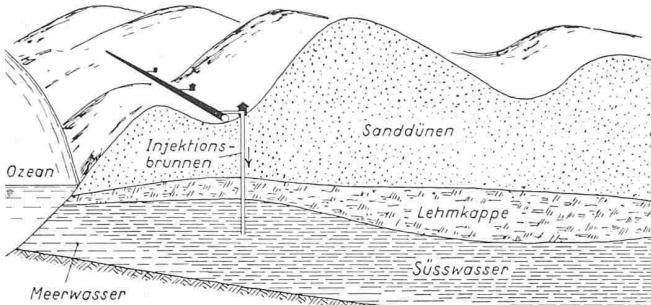
Bild 11. Schematischer Schnitt senkrecht zur Brunnenreihe im Endzustand nach langjähriger steter Süßwasserinjektion

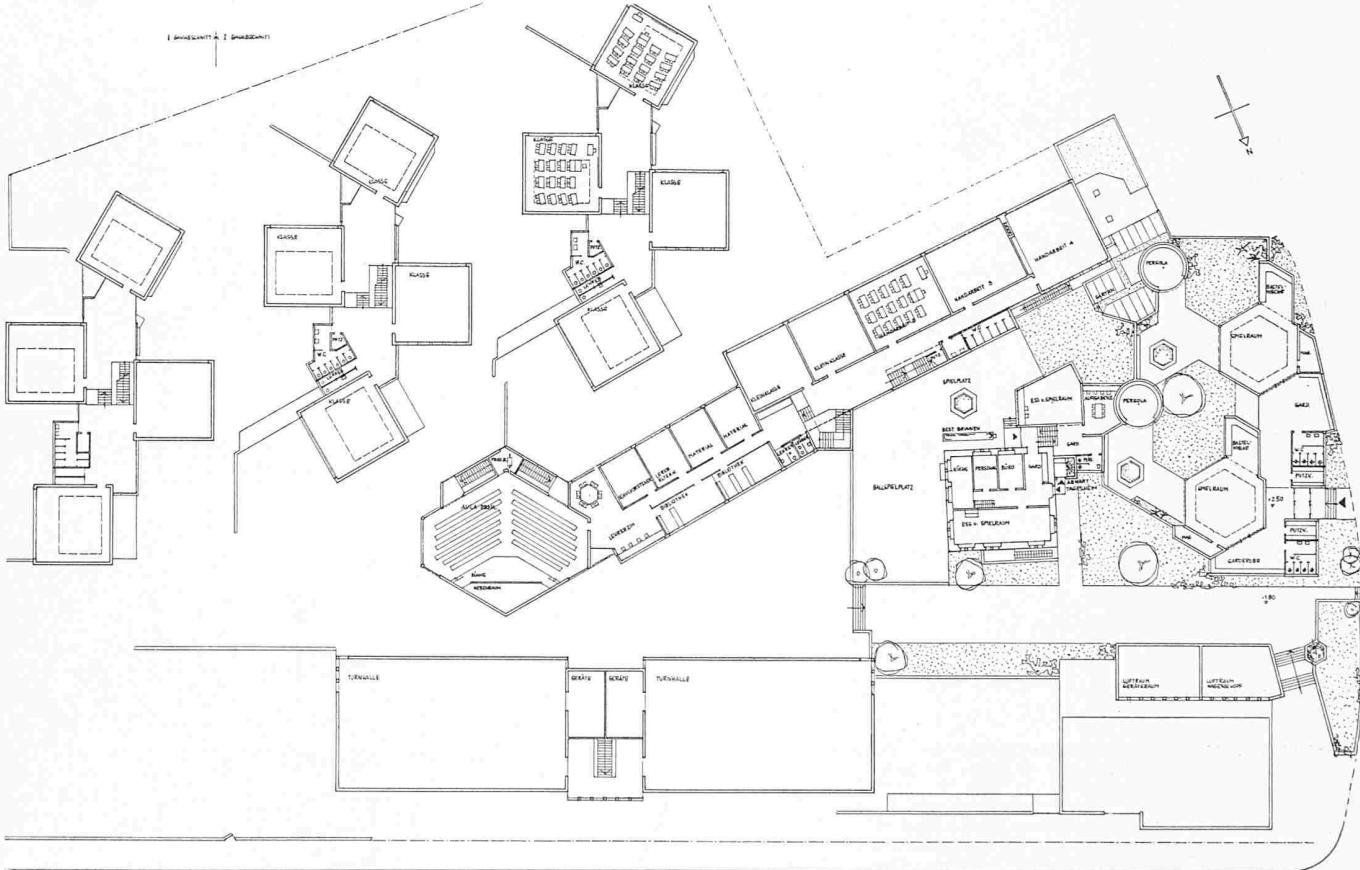
Erdgeschoss 1:800

Projekt Nr. 68. Deutliche Zweiteilung in eine ruhige Unterrichtszone und eine Turnhallengruppe an der Gundeldingerstrasse. Beide Teile werden von innen her durch einen zur Gundeldingerstrasse parallelen Weg erschlossen, der sich im Zentrum der ganzen Anlage zum Schulhof erweitert. Der Verfasser versucht das Thomas-Platter-Haus organisch einzufügen. Die Gesamtanlage ist zu weitläufig und nicht übersichtlich. Der Abstand zwischen Thomas-Platter-Haus und Spezialraumtrakt ist knapp bemessen. Die starke Trennung von Normalklassen und Spezialräumen ist auf dieser Schulstufe nicht erwünscht. Der Aufbau des in die Höhe entwickelten Turnhallentraktes ist nicht ganz verständlich. Gute Lage der Alterswohnungen. Genügend grosse Spielwiese. Origineller, gut durchdachter Vorschlag für die zweigeschossigen Klassentrakte, inkl. Erweiterung. Die dreiseitig freistehenden Klassenzimmer öffnen sich nach intimen, ihnen zugeordneten Gartenräumen und kleinen Pausenplätzen. Mit der gleichen Sorgfalt ist der Spezialraumtrakt mit Aula durchgebildet. Das Projekt weist im einzelnen viele wertvolle Anregungen auf und ist sorgfältig durchgearbeitet. In seiner Auflösung entspricht es jedoch nicht einem Schulhaus der Mittelsufe. Der Kubikinhalt von 34 600 m³ ist in bezug auf die Auflösung günstig, wobei mit einem relativ hohen Kubikmeterpreis zu rechnen ist.

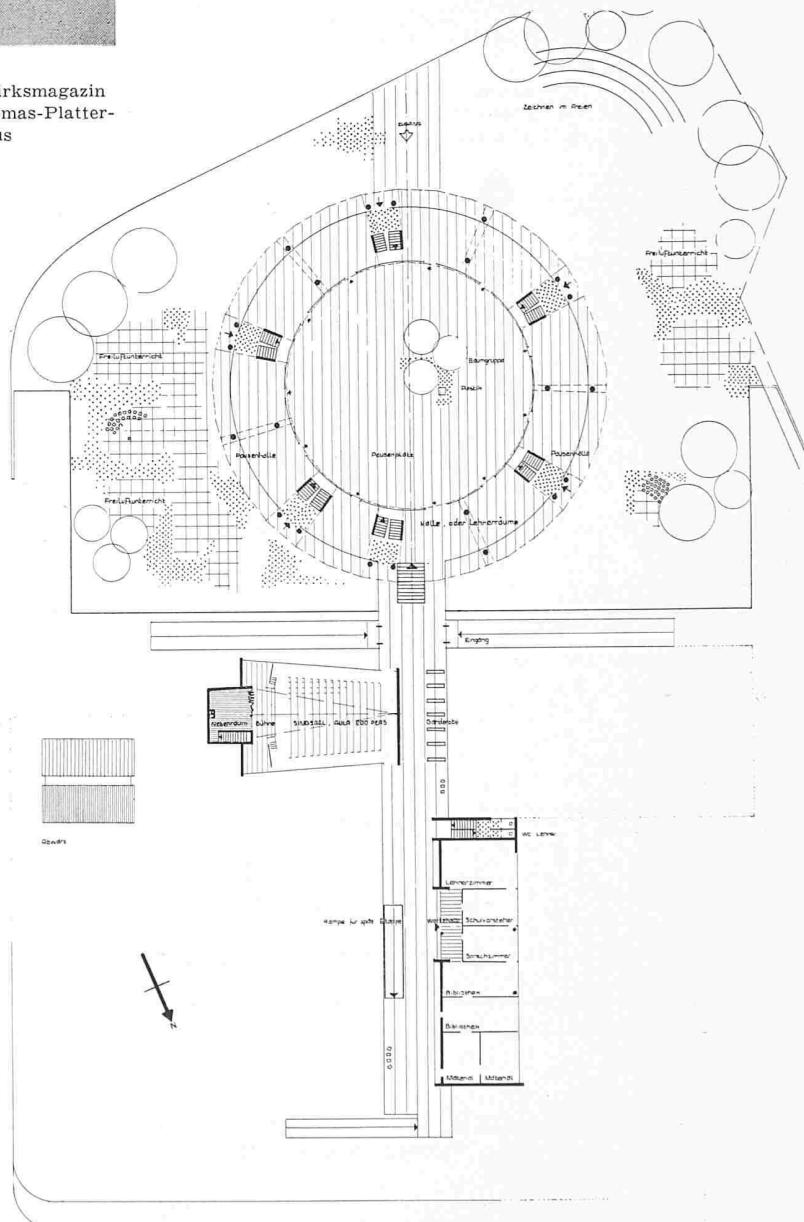
Erdgeschoss 1 : 800

Projekt Nr. 44. Interessante Verteilung der Baugruppe im Gelände. Gute, lärmfreie Lage des Schulhauses, Gute Führung der Zugänge vom Ingelsteinweg und Bruderholzweg. Die Schulerweiterung liegt zu nahe an der Gundeldingerstrasse. Der direkte Zugang von der Gundeldingerstrasse ist abzulehnen, Zu knapp bemessene und den Unterricht störende Spielwiesen. Sinnvolle Anordnung von Kindergärten, Tagessheim und Alterswohnungen. Trotz eingeschossigen Verklammerungen ist das vorgeschlagene Hochhaus mit Alterswohnungen in dieser Form abzulehnen. Der originelle Vorschlag des ringförmigen Schulhauses mit zweiseitig belichteten Unterrichtsräumen stellt einen interessanten Versuch dar. Das Projekt gibt zu wenig Auskunft über die Verwendung und Gestaltung der Erdgeschossenhalle (z. B. Schülergarderoben?). Die Treppenpodeste vor den WC-Anlagen in den Obergeschossen sind zu klein. Die konsequente Trennung von Normalklassen und Spezialräumen führt im vorliegenden Projekt zu langen Wegen. Das Abstellen des dreigeschossigen Klassentraktes auf die Turnhalledecke ist konstruktiv nicht zu verantworten. Die Turnhallen sind nur nach Norden geöffnet. Das Projekt ist gekennzeichnet durch einen klaren formalen Willen, Innerhalb des zur Verfügung stehenden Bauplatzes bildet es einen wertvollen Vorschlag; leider ist es zu sehr im Skizzenhaften geblieben. Der Kubikinhalt von $37\ 966\ m^3$ ist relativ hoch.

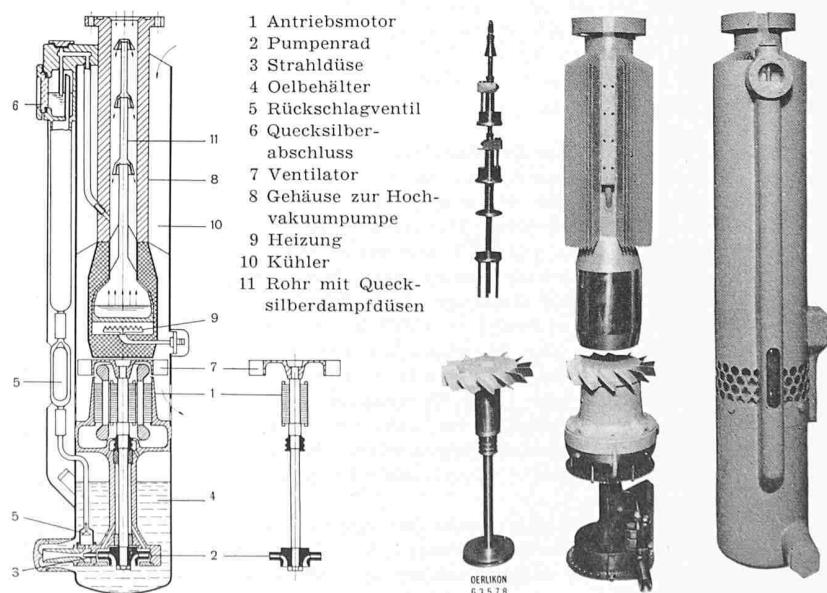
Bild 1. Die Oerlikon-Hochvakuum-Strahlspalte

Der obere Flansch ist mit dem Vakuumraum des Gleichrichters verbunden. Dort tritt das Fremdgas in die Hochvakumpumpe ein. Diese besteht aus einem elektrisch geheizten Quecksilberbad (Heizung 9) und einem dickwandigen Gehäuse 8, in dem sich ein zentrales Rohr 11 mit mehreren Düsen befindet. Durch diese tritt der Quecksilberdampf schleierartig aus, nimmt infolge Diffusionswirkung die Fremdgasmoleküle in sich auf und fördert sie in den unteren Teil des Rohres 8. An der luftgekühlten Wandung, die aussen mit Kühlrippen belegt ist, kondensiert der Quecksilberdampf und sammelt sich wieder im Bad.

Das bei der Kondensation sich wieder ausscheidende Fremdgas gelangt durch eine kleine Leitung nach dem Quecksilberabschluss 6 und über zwei hintereinander geschaltete Rückschlagventile 5 nach einem Ejektor, der mittels der Strahldüse 3 durch Drucköl beaufschlagt wird. Dazu saugt die Kreiselpumpe 2 Öl aus dem Behälter 4 ab. Das Fremdgas tritt mit dem Öl wieder in den Behälter 4 aus, scheidet sich dort ab und gelangt ins Freie. Wie ersichtlich, weist die Pumpe nur einen bewegten Teil auf. Dieser ist in Bild 1 rechts besonders dargestellt. Er steht unter Atmosphärendruck, taucht teilweise ins Oelbad ein und gewährleistet so grösste Einfachheit und Betriebssicherheit.
