Artikel: Das Ausgleichsbecken Vissone der Kraftwerke Gougra AG:
Projektierung und Bauausführung: Vortrag
Autor: Lepori, W.
DOI: <https://doi.org/10.5169/seals-64866>

Das Ausgleichbecken Vissoie der Kraftwerke Gougra AG.

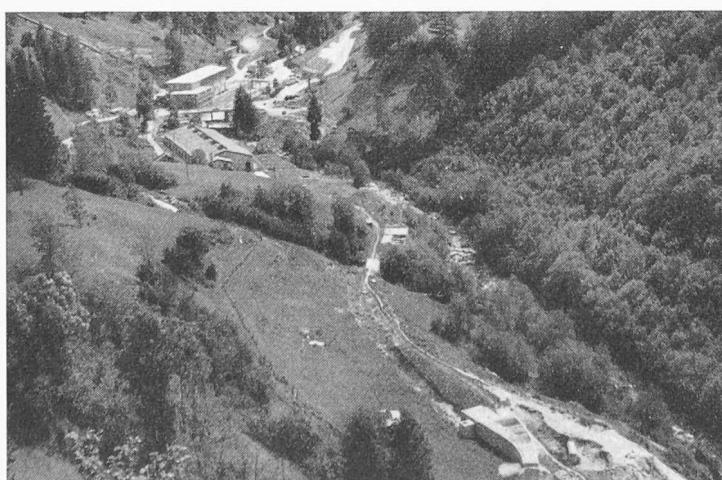
Bild 1. Sommer 1957; das Gelände vor Baubeginn. Neue Zentrale Vissoie, Filtergebäude

Auf dem Gelände, in welchem heute das Ausgleichbecken liegt, befanden sich Anlagen des Kraftwerk Navisence-Chippis¹), die zum Teil abgebrochen oder umgebaut werden mussten. Ferner wird die Gegend durch den Torrent du Moulin, einen Bergbach mit rd. 25 km² Einzugsgebiet, durchquert. Die Wasserfassungen Navisence und Torrent du Moulin sowie das sogenannte Filtergebäude, eine veraltete Entsanderanlage, durften erst abgebrochen werden, nachdem die Stufe Motec-Vissoie in Betrieb genommen war, damit der Produktionsausfall möglichst klein wurde. Die Fassungen Navisence und Torrent du Moulin hat man durch Neuanlagen ersetzt. Der Stollen, der im Bereich des Beckens als geschlossener Hangkanal verläuft, musste während der ganzen Bauzeit das Nutzwasser der Zentrale Chippis aufnehmen; er dient später als Umleitstollen während Reinigungs- und Reparaturarbeiten im Ausgleichbecken. Projektgestaltung und Bauausführung sind durch diese in Betrieb stehenden Anlagen wesentlich beeinflusst worden (Bilder 1 u. 2).

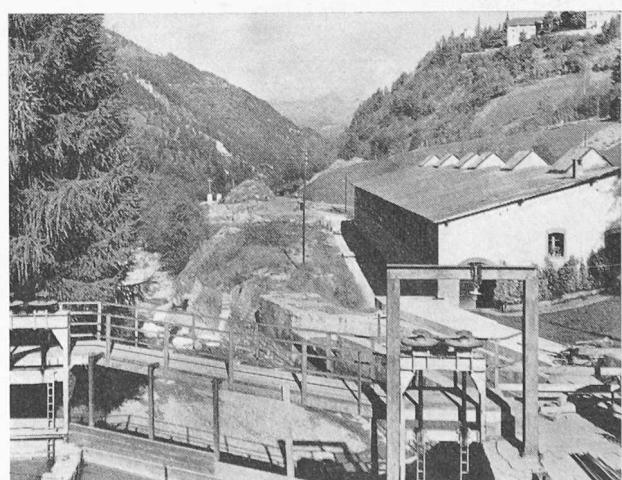
Bild 2. 1957; alte Wehranlage und Filtergebäude

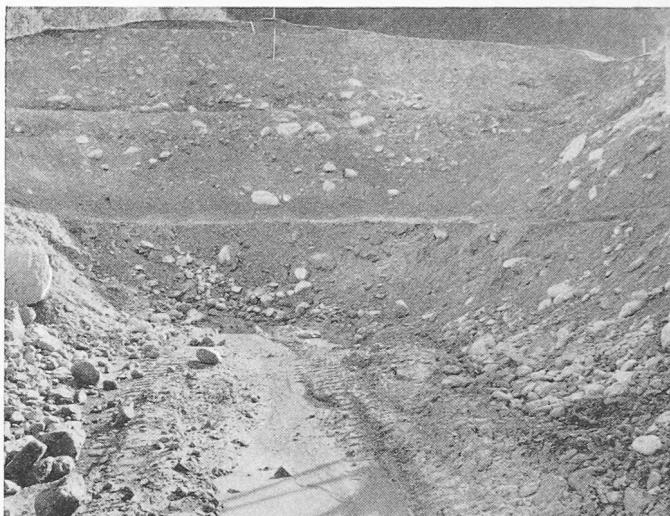
Bild 3. Herbst 1957; grosser, mit Trax ausgeführter Sondierschlitz

Zur Beurteilung des Untergrundes führte man im Jahre 1957 Sondierarbeiten durch. Sie umfassten: vier Sondierbohrungen hinter dem Filtergebäude (schon 1952); vier Sondierschächte, abgesenkt bis ins Grundwasser (1957); einen Baggerschlitz (Bild 3) auf dem Schuttkegel des Torrent du Moulin (1957); drei Sondierbohrungen zum Studium des angeschnittenen Hanges (1957). Dabei hat es sich gezeigt, dass im grossen gesehen ein guter Baugrund vorliegt. Das mit feineren Bestandteilen durchsetzte Schottermaterial der oberen Schichten weist ungefähr 20 bis 25 Gewichtsprozent an Komponenten mit Durchmesser grösser als 200 mm auf. Dieses die Hauptmasse der Erdbewegungen bildende Material eignete sich sehr gut sowohl für die Ausbildung des Einschnittes als auch für die Schüttung des Umfassungsdamms. Unter diesen Schotterschichten befinden sich Zonen von Silt

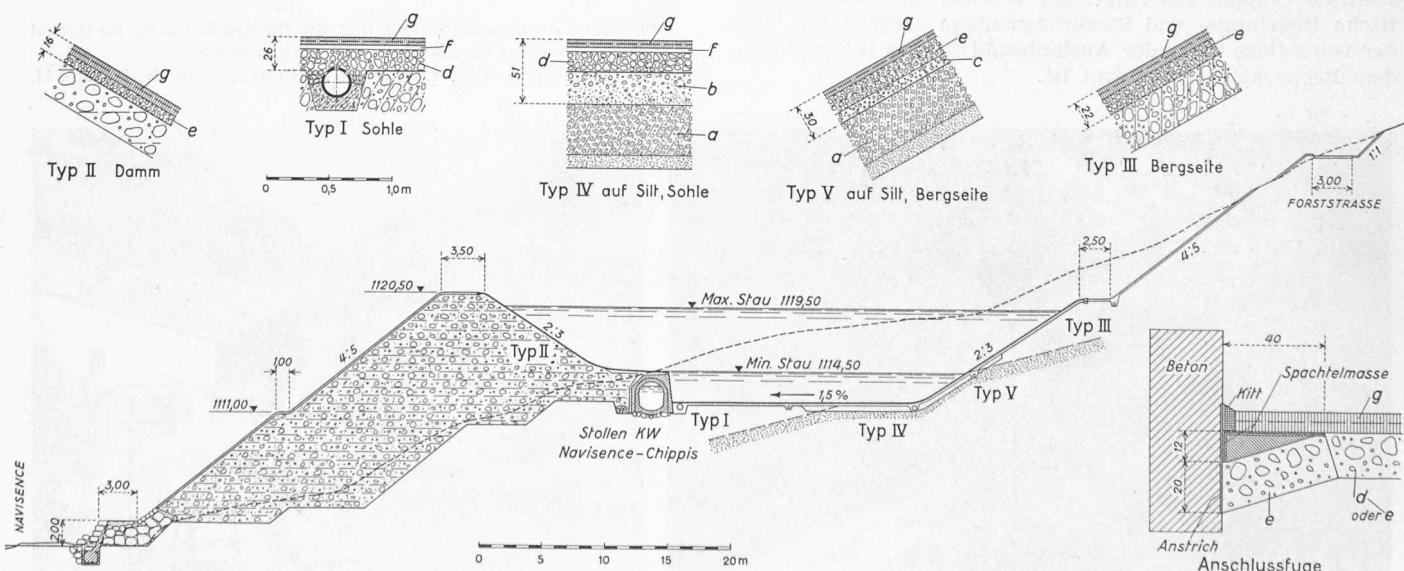
Bild 5. Becken-Querschnitt 1:600, Schnitt Anschlussfuge 1:30 und Ausbildungstypen für Belag und Untergrund 1:60. a) Koffer, Kies ab Wand rd. 50 cm. b) Filter, Grobsand 15 cm. c) Filter (Makadam) 8 cm. d) Drainagekies 20 cm. e) Drainagemakadam, Einschnitt 14 cm, Damm 8 cm. f) Oberflächenbehandlung. g) Dichtungsbelag, Böschung 2×4 cm, Sohle 2×3 cm

b) Beschreibung der Anlagen (Bilder 4 und 5)

Über der angeschnittenen Siltzone wurde ein rund 50 cm dicker Koffer aus Kies ab der Wand eingebracht und verdichtet (Bild 11). Diese stark sandhaltige Auskofferung bildet eine saubere, kompakte Unterlage für die eigentliche *Filterschicht*, welche nur im Bereich des Silt unter der Drainageschicht liegt. Auf der Sohle besteht der Filter aus einer 15 cm starken Grobsandschicht, während auf den Böschungen ein etwas gröberes, mit heissem Bitumen umhülltes Material in einer Stärke von 8 cm aufgebracht wurde.

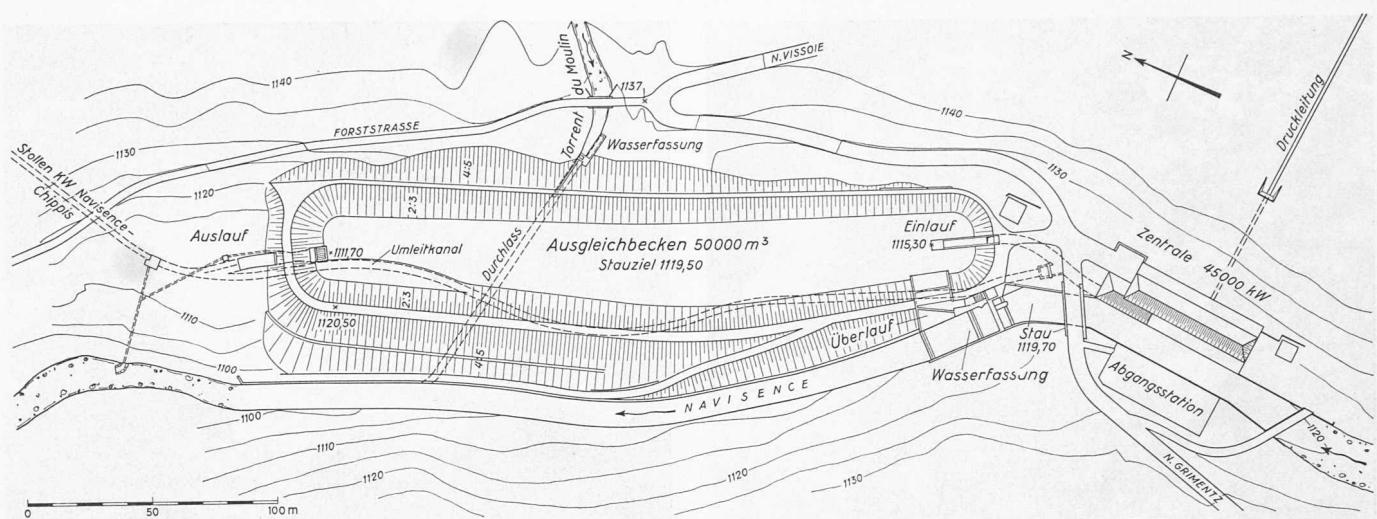
Bild 4. Ausgleichsbecken Vissoie der Kraftwerke Gougra AG., Lageplan 1:3000

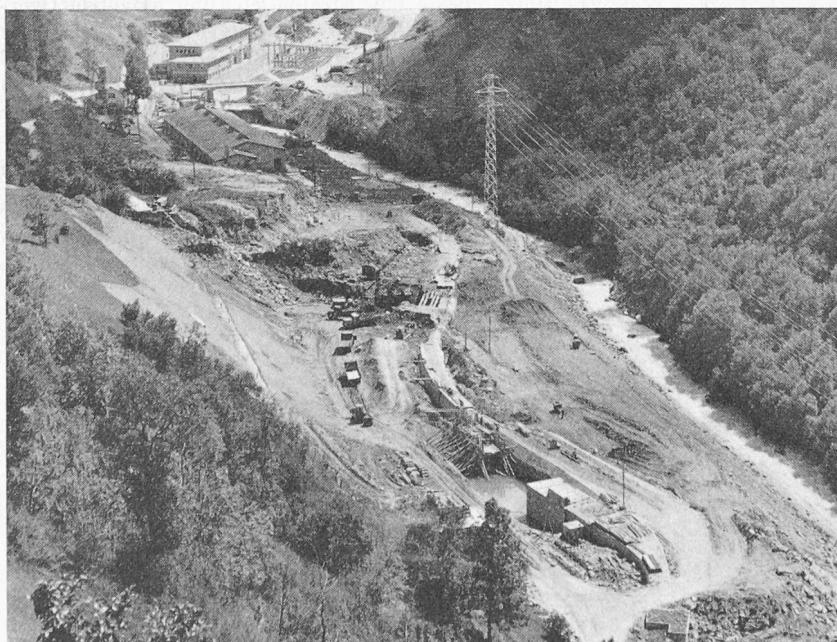
Bild 6. Sommer 1958; Aushubarbeiten, Stollenverstärkung, im Vordergrund Auslauf

folgte im gleichen Arbeitsgang. Vibrierwalzen von 1,5 t sorgten bei 6 Passen für eine ausreichende Verdichtung, so dass Trockenraumgewichte von 2,1 bis 2,4 t/m³ erreicht werden konnten. Durchlässigkeitsversuche ergaben k-Werte in der Größenordnung von 10⁻⁴ cm/s. Der Einbau erfolgte in der Regel bei einem für die Kompaktierung günstigen Wassergehalt, wobei die natürliche Erdfeuchtigkeit genügte. Während anhaltenden Regenfällen, die in dieser trockenen Gegend selten sind, musste die Dammschüttung eingestellt werden (Bilder 6 und 8).

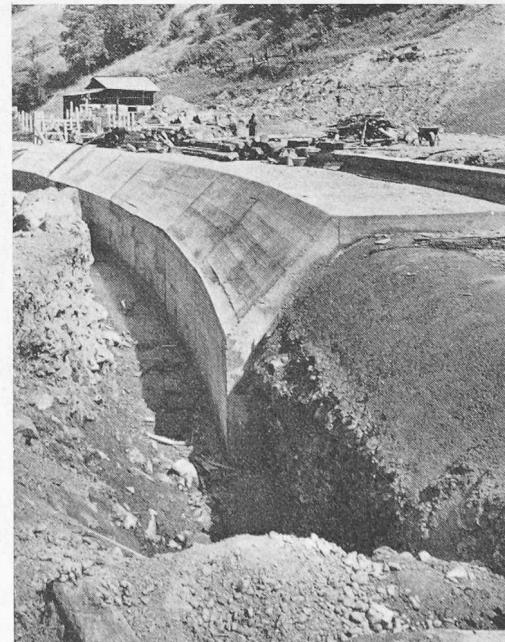
Bild 7. Detail der Stollenverstärkung

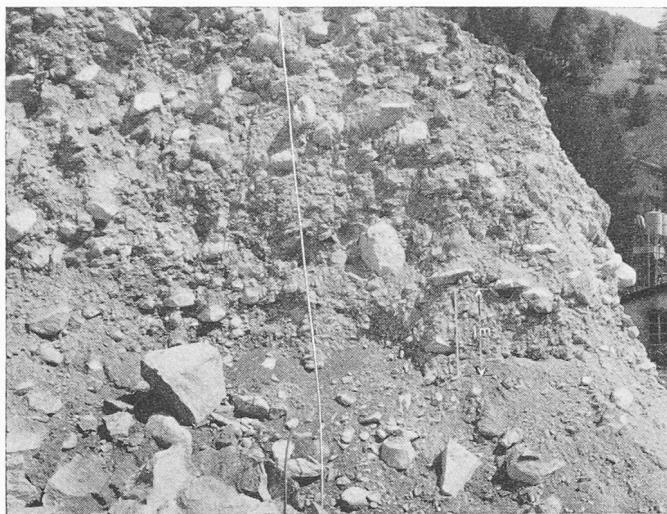
Bild 8. Gutes Aushubmaterial, für Dammschüttung geeignet

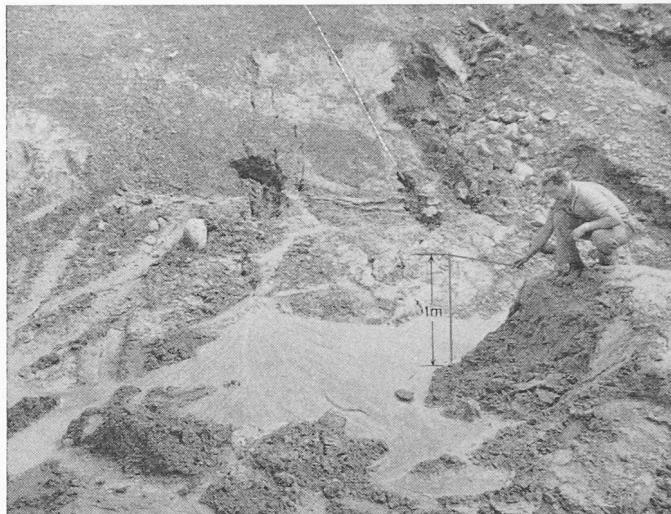
Bild 9. Durchnässtes, auseinanderfliessendes Siltmaterial

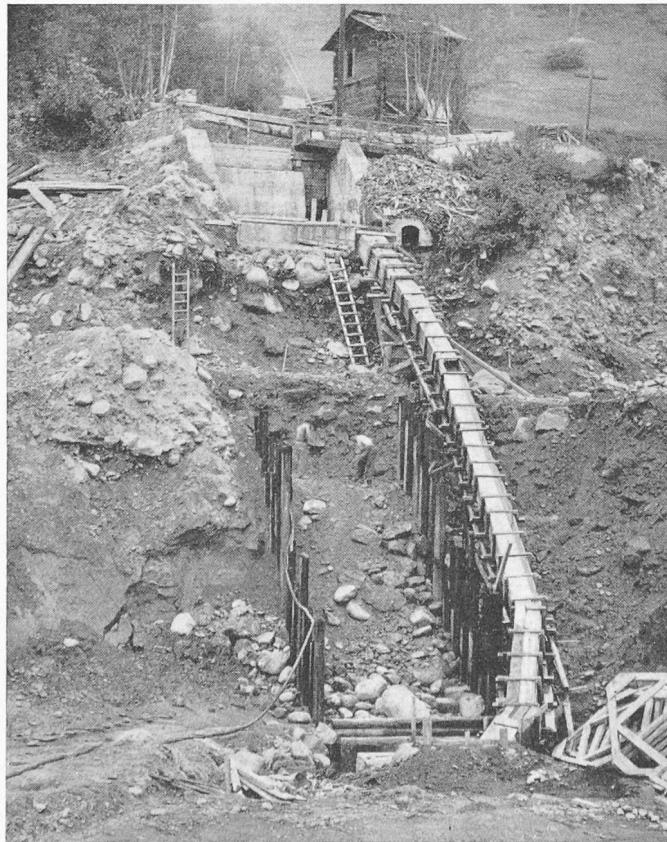
Bild 10. Aushub für den Torrent-du-Moulin-Durchlass; Grabenspriessung mittels eisernen Spundwänden, alte Wasserfassung mit Bachumleitung

Der Bau des *Durchlasses für den Torrent du Moulin* bot einige Schwierigkeiten. Die Bachumleitung musste während dem Bauvorgang mehrmals verlegt werden. Das im bis 6 m tiefen Aushubgraben angetroffene Siltmaterial war an der Oberfläche infolge Durchsetzung mit eingedrungenem Sickerwasser derart kohäsionslos, dass beidseitig eiserne Spundwände geschlagen werden mussten (Bild 10). Der Aushub zwischen dieser Grabenspriessung war mühsam. Zur Wasserhaltung musste eine Drainageleitung eingebaut werden. An derjenigen Stelle, wo die Baugrube am tiefsten in der Siltzone unter dem ursprünglichen Grundwasserspiegel lag, traten trotz den 2 m unter die Aushubsohle gerammten Spundwänden Grundbruch- und Ausschwemmungerscheinungen auf. Die vorgesehenen Filterschichten, welche das Feinmaterial gegen die Sickerleitung abschirmen sollten, konnten unter diesen Umständen nicht mehr eingebaut werden, und man musste froh sein, dass es während dieser heiklen Arbeitsphase gelang, den Unterlags- und Sohlenbeton für den Kanal einzubringen. Man war in der Folge

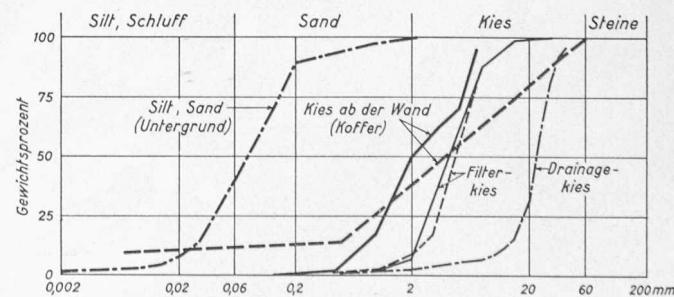
Bild 11. Kornverteilung, Summationskurven für die eingebauten Materialien der Beckensohle

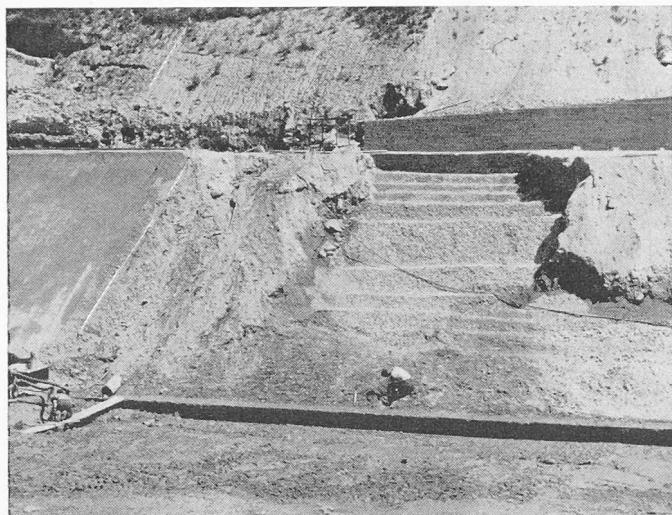
Bild 12. Siltrutschung im Böschungsanschnitt, Sicherung mittels abgetrepptem Sickerbeton, Einzelheiten siehe Bild 13

Silt fundierten Betonsockel verlegt worden waren. Das Einbringen dieser Filterdrainagen brachte eine erste Beruhigung der Rutschzonen. Es kam verschiedentlich vor, dass das Wasser in den einzelnen Strängen weiter Material ausschwemmte, so dass stellenweise der ganze Einbauvorgang wiederholt werden musste. Den nächsten Schritt zur Festigung bildete das Einbringen einer kräftigen Sickerbetonschicht auf dem Drainagenetz. Die treppenartige Ausbildung der Oberfläche dieses Sickerbetons bewirkt eine Verzahnung mit der darüberliegenden Auskofferung, welche aus Kies ab der Wand besteht, das theoretische Beckenprofil herstellt und gleich dem Dammkörper verdichtet wurde (Bilder 12 und 13).

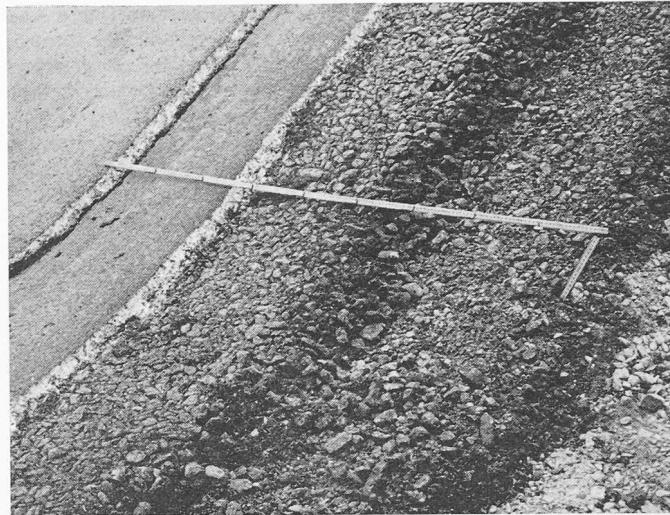
Bild 15. Detail der Belagsschichten; von links nach rechts: Dichtungsbelag 2×4 cm, Drainagebelag 2×7 cm

Beckenbelages von guter Qualität beigetragen (Bilder 14 und 15).

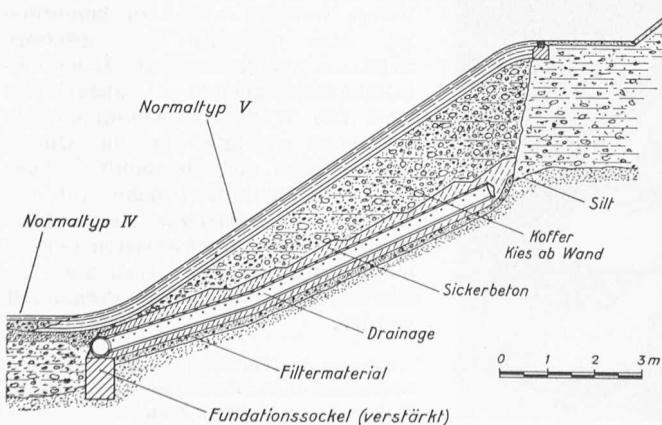
Bild 13. Siltrutschung; Drainierung, Konsolidierung und Unterbau für die Belagsschichten, Querprofil 1:160

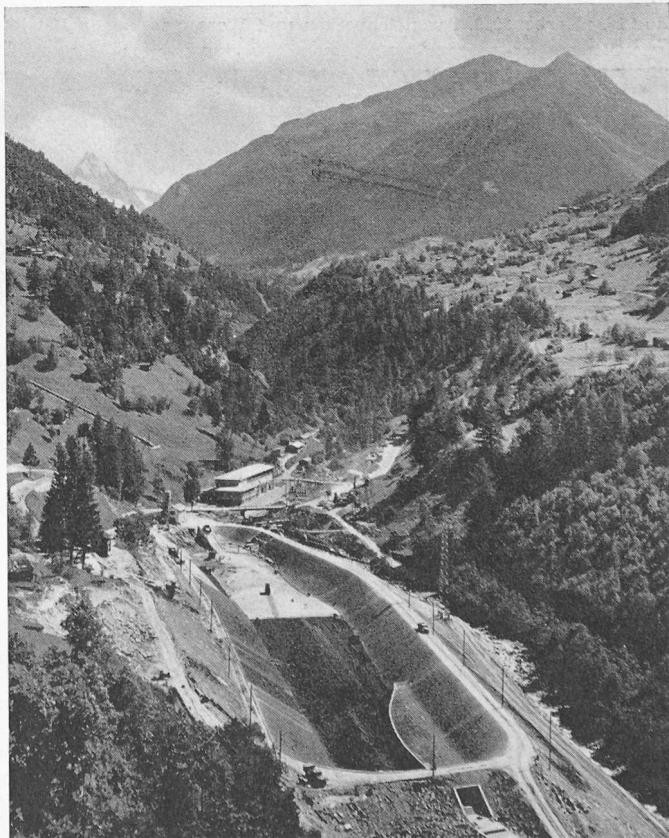
Bild 14. Sommer 1959; Einbau der Beläge. Im Hintergrund rechts Val de Moiry (Speicherbecken), links Val de Zinal (Zentrale Motec)

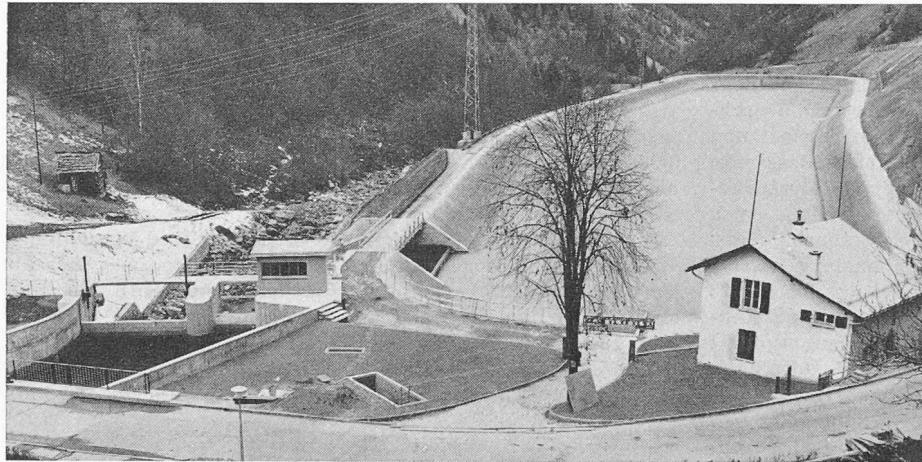
Bild 16. Herbst 1959, Ausgleichsbecken und Wasserfassung in Betrieb, Blick talwärts

Das Ausgleichsbecken Vissoie konnte anfangs September 1959 erstmals einer *Probefüllung* unterzogen werden. Im Hinblick auf die besonderen Untergrundverhältnisse war es angezeigt, die Versuche sorgfältig durchzuführen. Bei Maximalstau zeigte die Beckendrainage, welche normalerweise 2,6 l/s führte, eine Zunahme von 2,4 l/s, während die Totalverluste, welche sich aus einer Volumenbilanz ergaben, bei ungefähr 4,5 l/s liegen. Ein Teil dieser Verluste fliesst also, wie zu erwarten war, direkt in den Untergrund. Es kann nicht festgestellt werden, wo diese Verluste, welche sich im üblichen Rahmen bewegen, auftreten. Man kann sich vorstellen, dass die total 300 Meter langen Anschlussfugen zwischen Beton und Belag nicht überall ganz abdichten, weil diese Nahtstellen in bezug auf Dichtigkeit am schwächsten sind, was sich auch bei andern Becken gezeigt hat. Eine Verstärkung des Drainagemakadams längs dieser Fugen scheint deshalb gerechtfertigt zu sein. Allfälliges Verlustwasser fliesst in die Drainage, ohne im Unterbau Schaden anzurichten. Der feine Gletscherschlamm, der sich im Betriebswasser befindet, wird mit der Zeit eine zusätzliche Abdichtung bewirken. Nachdem die automatische Steuerung der Auslaufschüttze eingespielt war, konnte das Becken anfangs Oktober zusammen mit den neu erstellten Wasserfassungen *Navisence* und *Torrent du Moulin* dem Betrieb übergeben werden (Bilder 16 und 17).

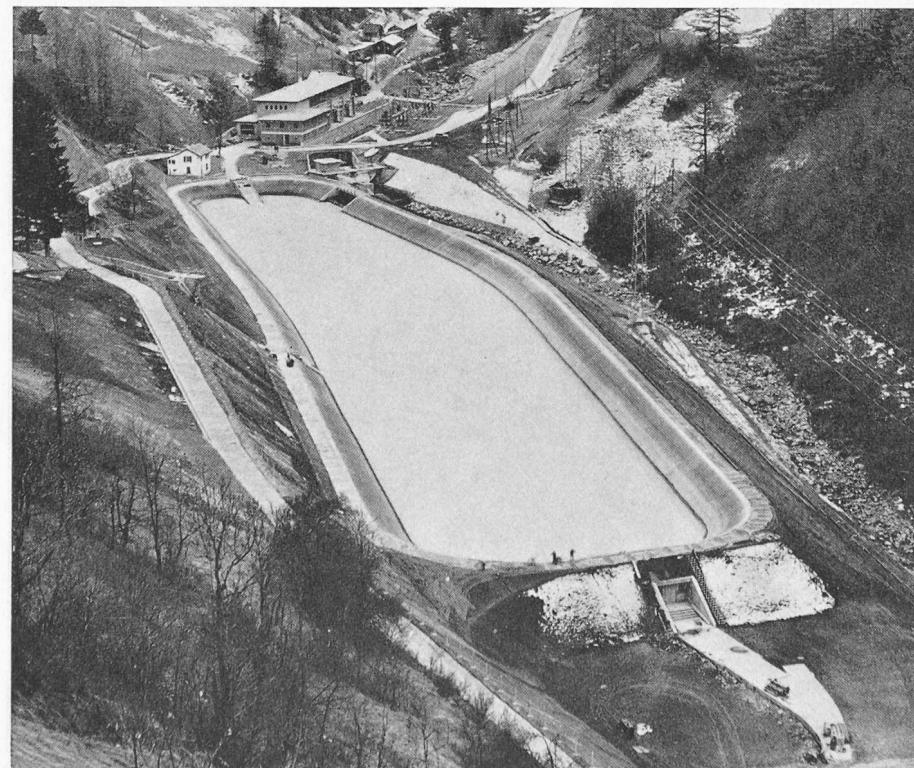
Bild 17. Ebenso; Blick talaufwärts. Bild 1 phot. AIAG, Bilder 2, 3, 6—10 und 14—17 phot. E. Brügger, VAWE

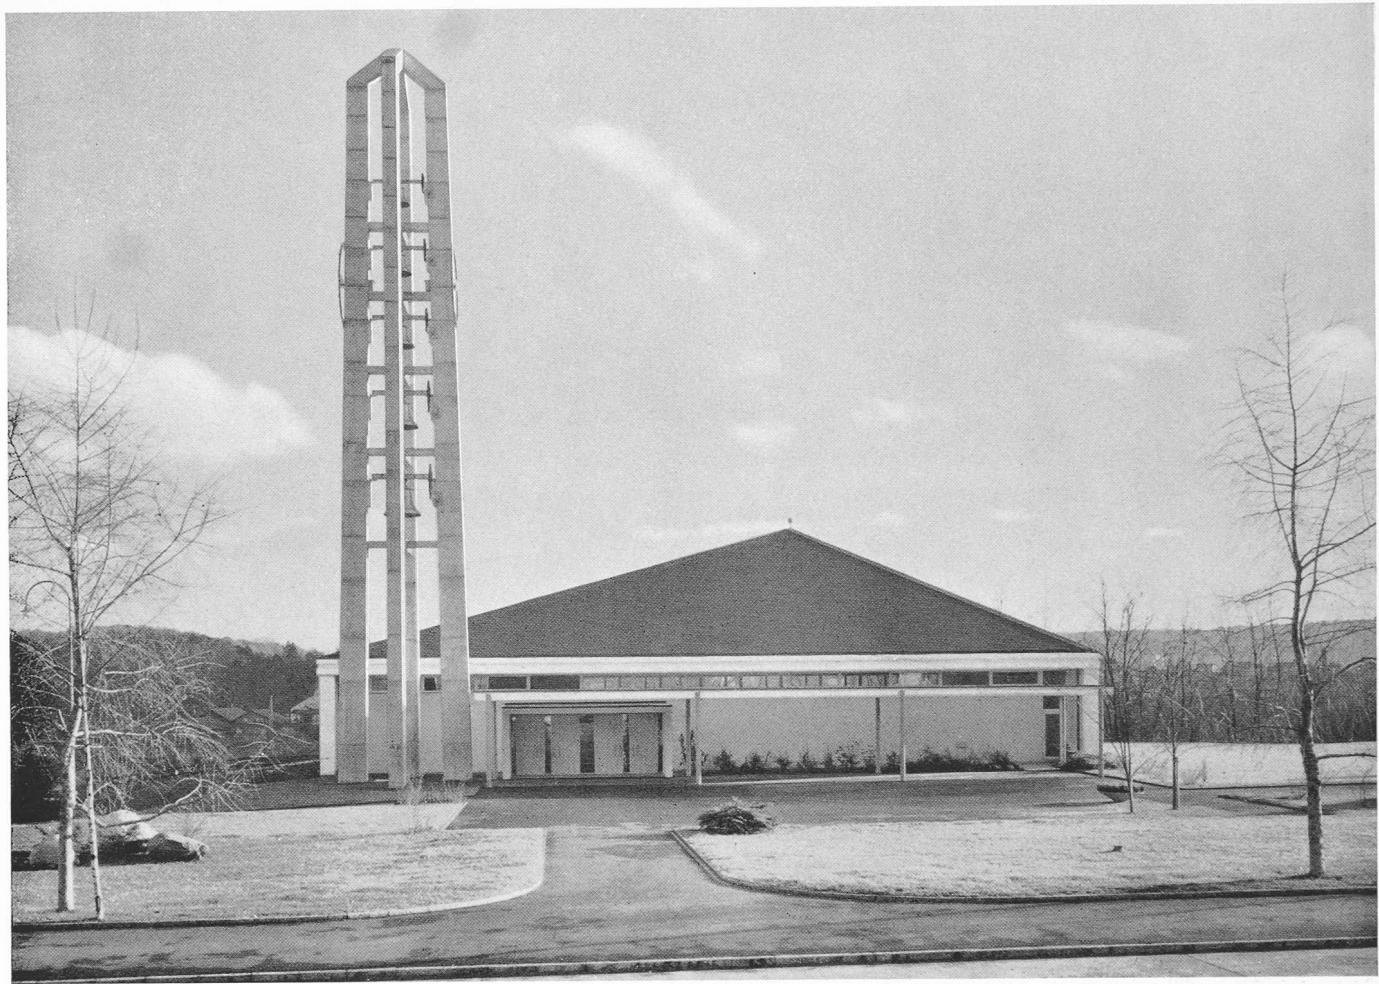
Haupteingang der Zwinglikirche mit Turm. Frei schwebendes Zeltdach, welches auf vier Punkten aufliegt, in Stahlkonstruktion mit Eternitschieferdeckung, mit einer Spannweite von 30 m

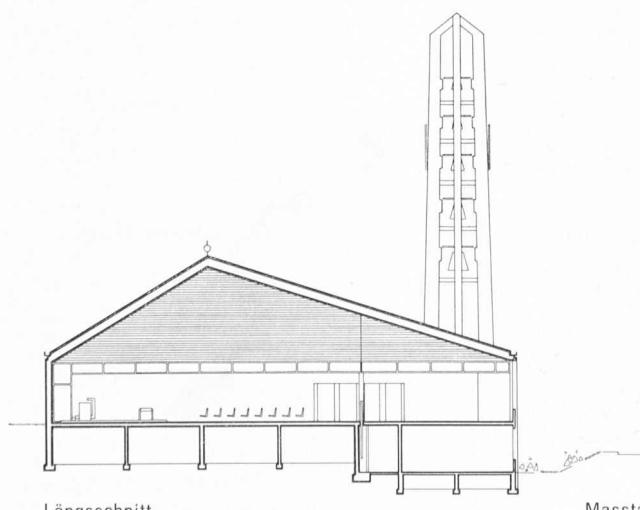
Längsschnitt

Masstab 1:500

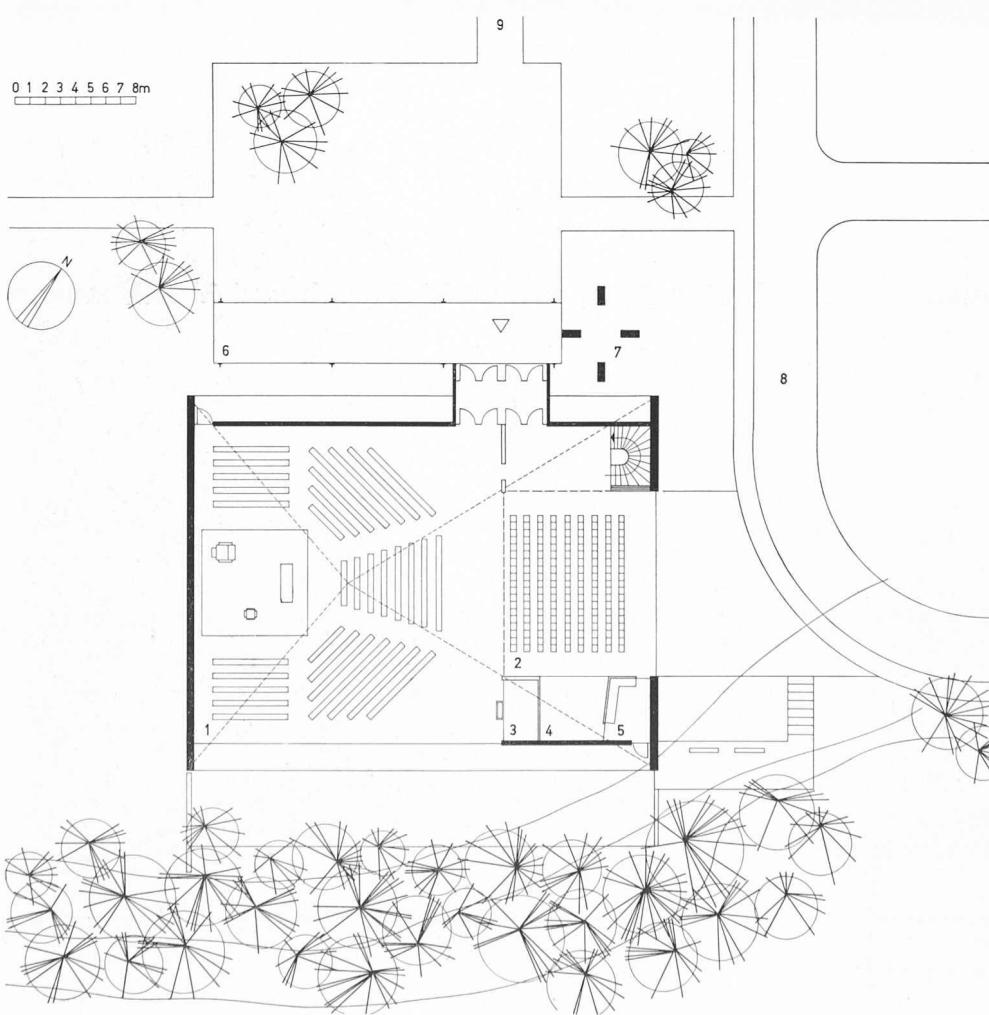
Plan des Erdgeschosses 1: 500

- 1 Kirche 332 Plätze
- 2 Gemeindesaal 171 Plätze
- 3 Orgel
- 4 Bühne
- 5 Teeküche
- 6 gedeckte Vorhalle
- 7 Glockenträger
- 8 Bocksrieststrasse
- 9 Zugang von Hochstrasse

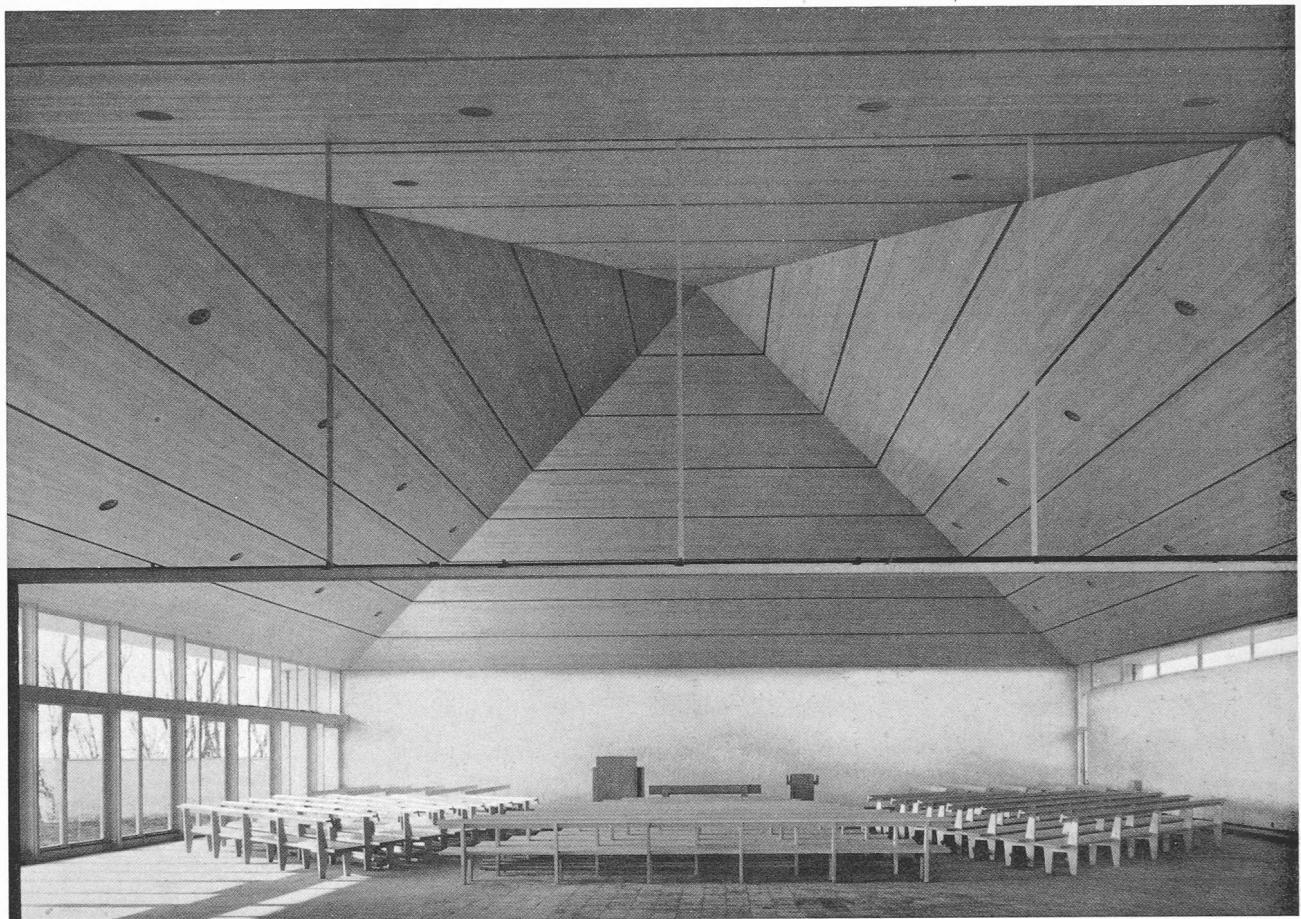
Ansicht des Kirchenraumes vom anschliessenden Saal aus. Ueber dem Raum wölbt sich die tannene unbehandelte Holzdecke, in der die Beleuchtung eingelassen ist. Betonung der einfachen schlichten Form. Links der Uebergang zur Aussenkirche. Beidseitige natürliche Belichtung

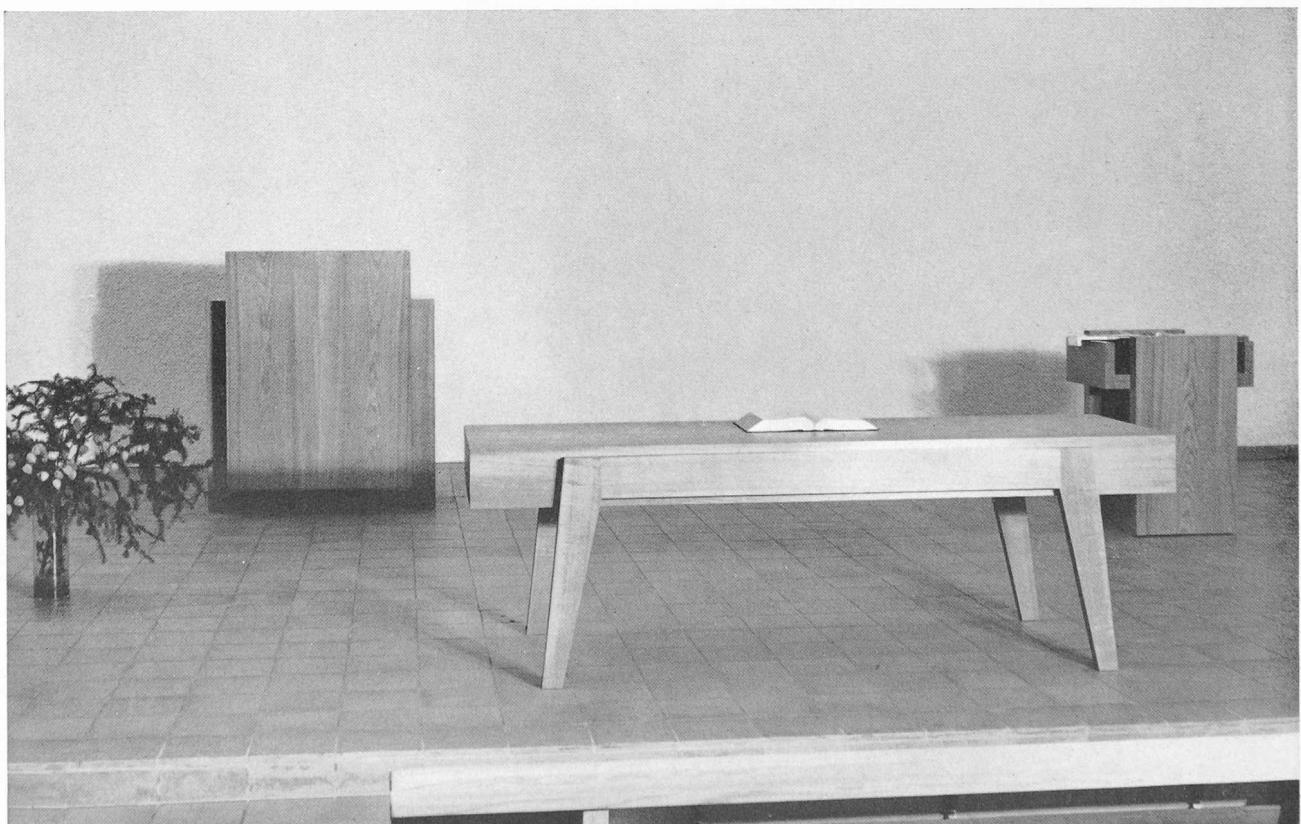
Um den Abendmahlstisch, der frei in den Raum gestellt ist, gruppieren sich die Kanzel und das Taufbecken. Die drei Körper sind in Ulmenholz ausgeführt und lassen sich bei den häufig stattfindenden kirchlichen Laienspielen verschieben
