Das Ausgleichbecken Vissoie der Kraftwerke Gougra AG. Projektierung und Bauausführung

Von Ing. W. Lepori, Aluminium-Industrie-Aktien-Gesellschaft

Vortrag, gehalten an der 4. Tagung der Schweiz. Gesellschaft für Bodenmechanik und Foundationstechnik am 12. Juni 1959 in Siders *)

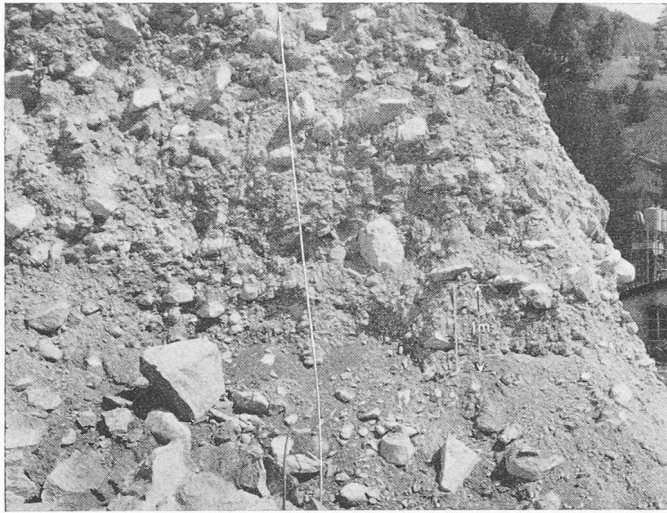
Bild 8. Gutes Aushubmaterial, für Dammschüttung geeignet

folgte im gleichen Arbeitsgang. Vibrierwalzen von 1,5 t sorgten bei 6 Pässen für eine ausreichende Verdichtung, so dass Trockenraumgewichte von 2,1 bis 2,4 t/m³ erreicht werden konnten. Durchlässigkeitsversuche ergaben k-Werte in der Grössenordnung von 10⁻⁴ cm/s. Der Einbau erfolgte in der Regel bei einem für die Kompaktierung günstigen Wassergehalt, wobei die natürliche Erdfeuchtigkeit genügte. Während anhaltenden Regenfällen, die in dieser trockenen Gegend selten sind, musste die Dammschüttung eingestellt werden (Bilder 6 und 8).
