<b>Zeitschrift:</b>	Schweizerische Bauzeitung
<b>Herausgeber:</b>	Verlags-AG der akademischen technischen Vereine
<b>Band:</b>	82 (1964)
<b>Heft:</b>	2
<b>Artikel:</b>	Observation des mouvements d'une nappe d'eau souterraine entourant une galerie d'adduction d'eau en rocher
<b>Autor:</b>	Wilhelm, Jules
<b>DOI:</b>	<a href="https://doi.org/10.5169/seals-67425">https://doi.org/10.5169/seals-67425</a>

Fig. 1. Galerie d'aménée de Nendaz. Profil en long du secteur des tuyaux de contrôle extérieur à Péroua

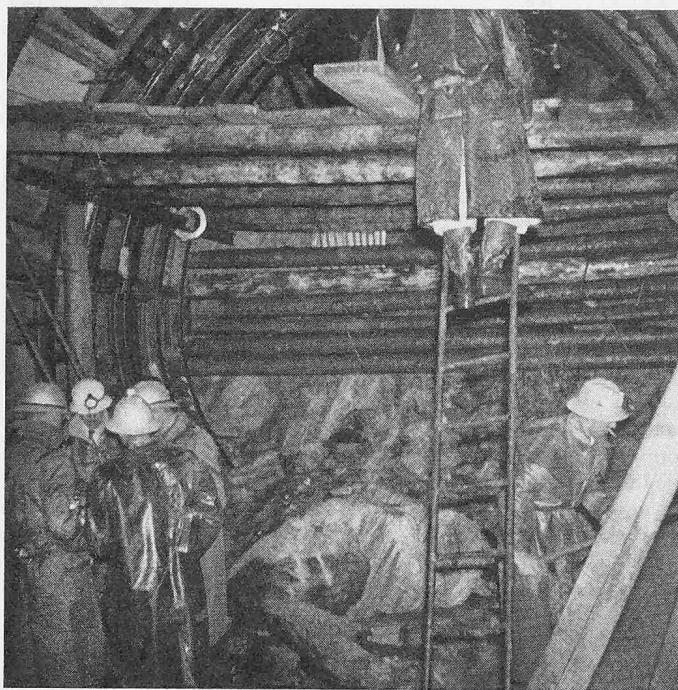
Fig. 2. Vue d'un tronçon de la galerie excavée avec étayage, au droit du carrefour «C» (intersection fenêtre — galerie)

Après quelques dizaines de mètres d'avancement en galerie relativement sèche, où la tenue du rocher était cependant médiocre (la fig. 2 montre le soutènement nécessité au carrefour C), des venues d'eau assez importantes ont

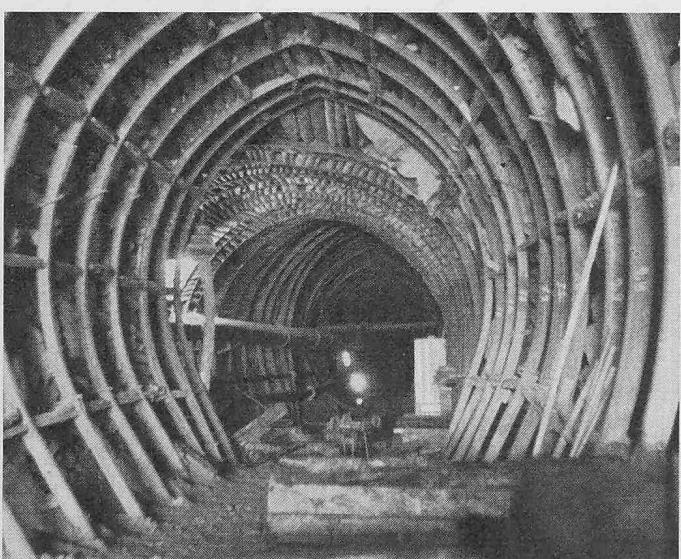
Fig. 3 (à gauche). Arrêt de l'avancement et boisage du front d'attaque nécessité par une irrupption d'eau (environ 25 l/s) rencontrée à 270 m environ du point C lors du percement d'une couche de mylonite étanche

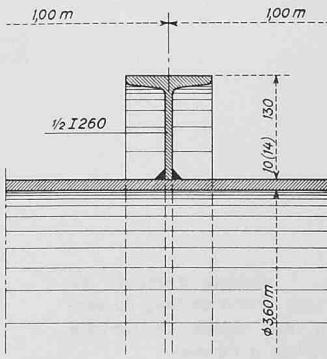
Fig. 4. Détail (coupe) du système de raidissement soudé à l'extérieur des tuyaux de blindage

Entre le point C et l'insertion de la chambre d'équilibre située à 187 m en amont de ce point, le blindage posé a 3,60 m de diamètre. Les tôles utilisées sont en acier normal (nuance Ac. 37) d'une épaisseur de 14 mm. Les tuyaux sont munis de raidissements circulaires formés de  $\frac{1}{2}$  profil I 240, soudés tous les mètres à l'extérieur des viroles (fig. 4). Ce tronçon de blindage sert au renforcement de la galerie dans la partie de faible couverture où — en plus de cela — des surpressions se produisent à la suite des manœuvres des turbines.

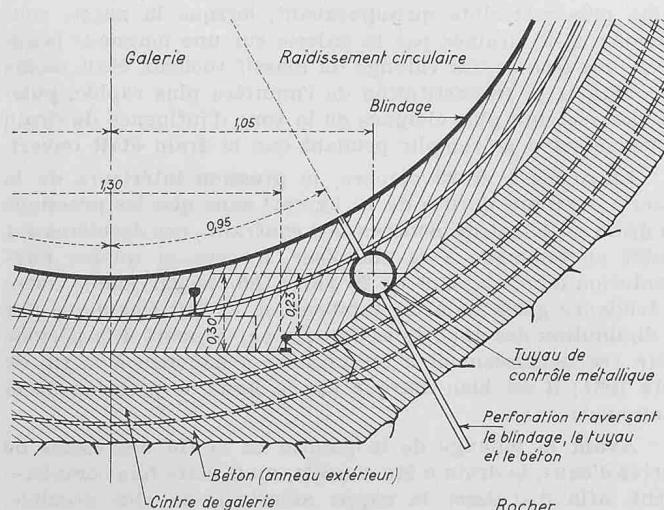
Fig. 6. Détail de la situation et de la perforation du tuyau de contrôle métallique

Afin d'empêcher le coulis de ciment de pénétrer par les trous à l'intérieur des drains, ces derniers n'ont été percés qu'après l'exécution des différentes phases d'injections: bourrage et haute pression. Le perçage s'est fait à partir de l'intérieur de la galerie par des ouvertures préparées à l'avance dans le blindage et a été poursuivi chaque fois jusqu'au rocher. Les ouvertures du blindage ont ensuite été fermées par soudure (fig. 6). Chacun des deux tuyaux a été muni d'une vanne de garde à son extrémité située dans la fenêtre d'accès.

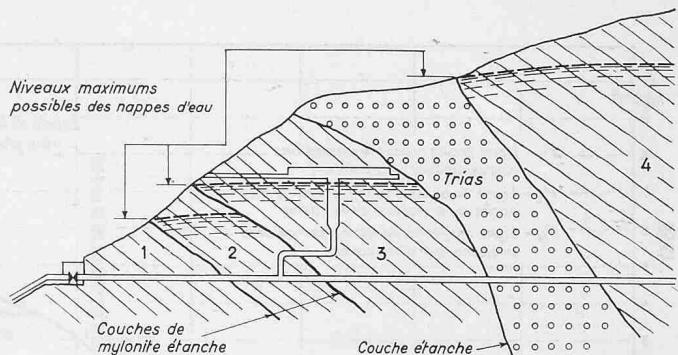
Fig. 5a. Nappes d'eau souterraines renfermées entre les couches de roches étanches

Il était clair, en effet, que les différentes nappes d'eau emmagasinées entre chaque couche étanche et en charge avant les travaux se retrouveraient de nouveau sous pression, lorsque l'effet drainant de la galerie aura été supprimé par la pose d'un blindage. Etant donné la proximité de la surface du terrain et considérant la pente de celui-ci, il était probable que les niveaux d'eau soient différents dans les «compartiments» successifs, d'où résulterait une différence de pression entre deux réservoirs voisins. Cette pression différentielle aurait pu provoquer des écoulements d'eau dans le sens des plus faibles pressions si les «trous» percés dans les «parois» des réservoirs naturels n'avaient pas été refermés d'une manière étanche (par exemple: voiles d'injections) (fig. 5a et 5b).

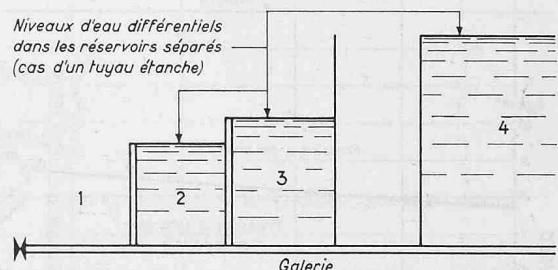
Fig. 5b. Représentation schématique du phénomène de la figure 5a: Réervoirs remplis d'eau à différents niveaux traversés par un tuyau étanche empêchant la communication

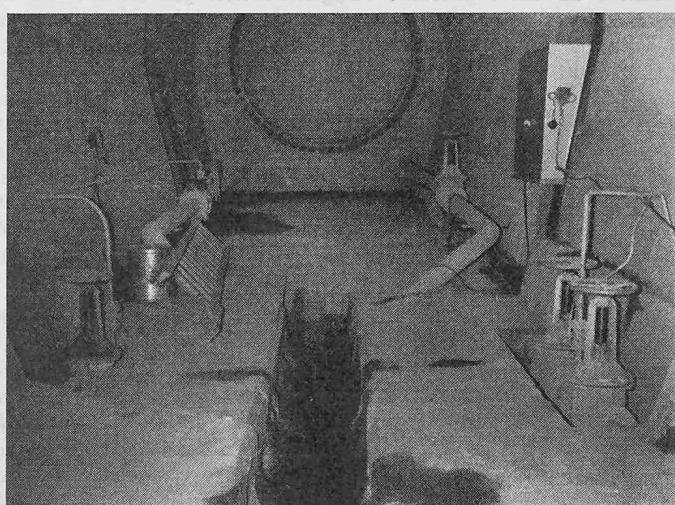
Fig. 7. Vue d'ensemble des installations de contrôle dans la fenêtre d'accès, y compris les sorties des tuyaux de contrôle munis de vannes. À droite, contre la paroi, on distingue l'armoire métallique renfermant les instruments de mesure.

La figure 7 montre l'ensemble des installations extérieures de contrôle situé dans la fenêtre bétonnée. On distingue au fond le bouclier métallique fermant l'embranchement du blindage prévu dans la fenêtre comme principale voie d'accès dans la galerie.

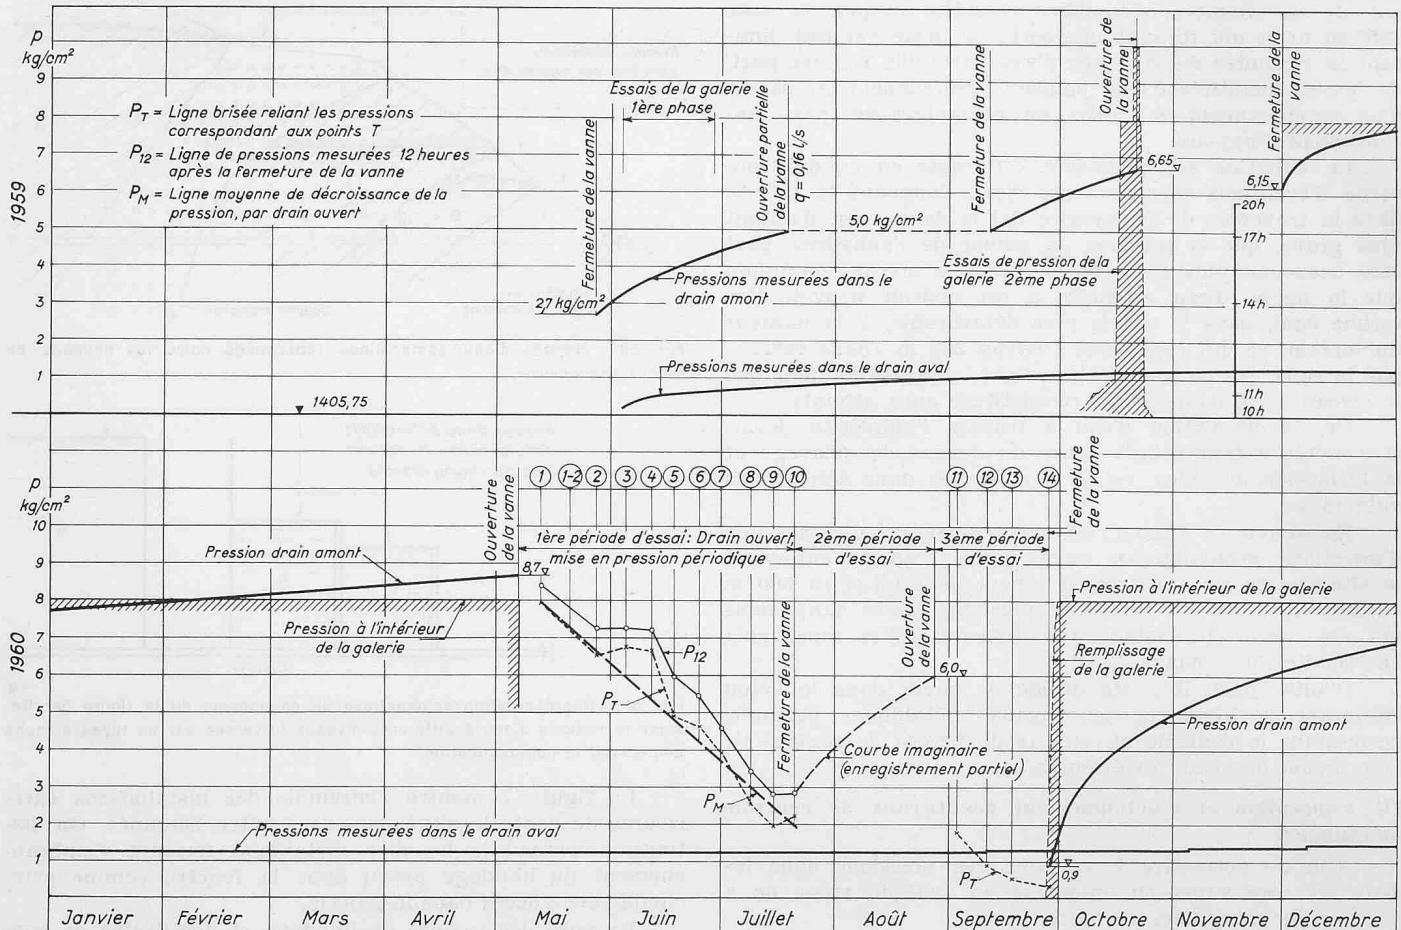
Fig. 8a. Evolution des pressions de la nappe d'eau souterraine entourant le tronçon blindé de Péroua

Entre le 20 juillet et le 27 août, le drain est resté fermé pour permettre la réparation du canal d'évacuation extérieur. Ceci nous a permis d'observer pendant une période plus longue la remontée du niveau de la nappe phréatique. Celle-ci avait atteint 60 m, 38 jours après la fermeture de la vanne, soit une différence de pression de  $3,2 \text{ kg/cm}^2$ , ce qui donne une augmentation journalière moyenne de 84 cm environ (voir fig. 8).

défaut. Cependant, en nous basant sur les résultats précédents, il est possible de la reconstituer en recourant notamment à la ligne d'abaissement de la nappe définie l'année précédente, ainsi qu'en tenant compte de la durée de vidange. La forme de la courbe ainsi reconstituée est représentée sur la fig. 8 en traits discontinus.

Les mesures ont été reprises le 12 juillet 1961 et ont été poursuivies depuis sans interruption jusqu'à ce jour. La ligne de pression obtenue figure entièrement sur la fig. 8. Son allure ascensionnelle démontre une nette tendance fléchissante, bien que la surélévation journalière ait encore toujours été, en moyenne, de l'ordre de 3 cm environ, pendant le mois de mars 1963. La pression était alors située aux environs de  $12,7 \text{ kg/cm}^2$ . On peut toutefois s'attendre à ce que la pression se stabilise autour d'une valeur de  $13,5 \text{ kg/cm}^2$ , mais ce chiffre ne sera probablement atteint qu'après plusieurs mois, peut-être même plusieurs années.

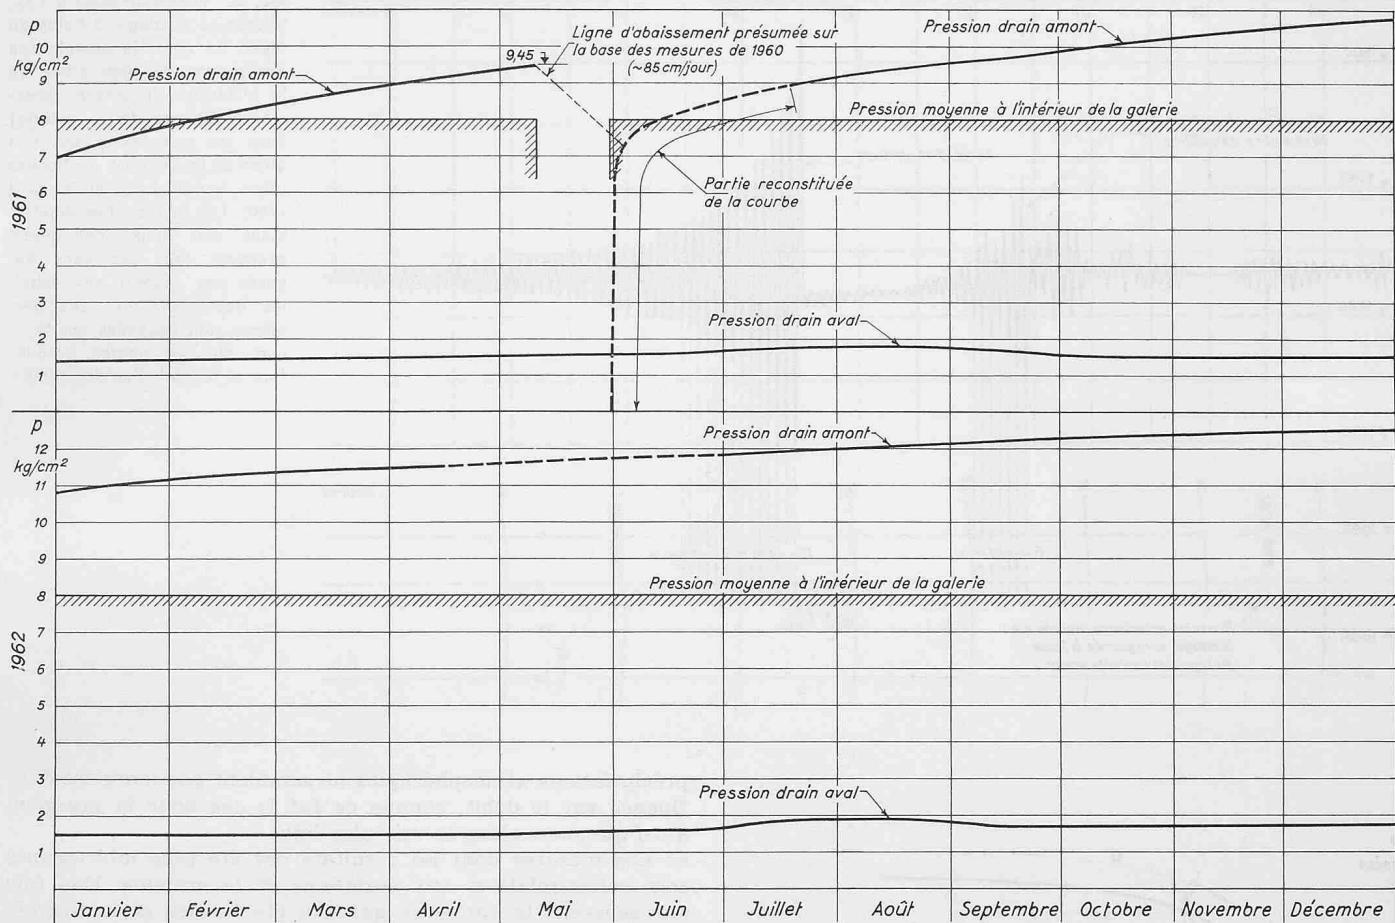
Fig. 8b. Suite de la fig. 8a

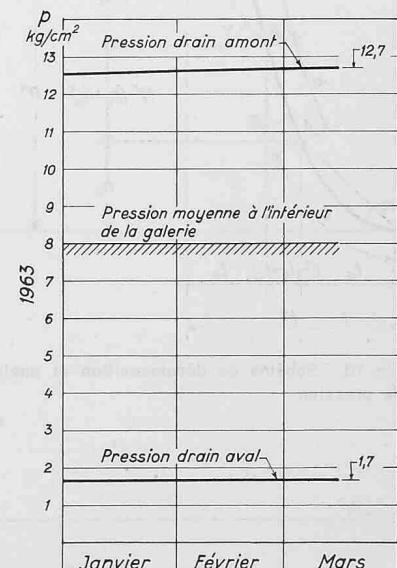
Fig. 8c. Suite de la fig. 8b

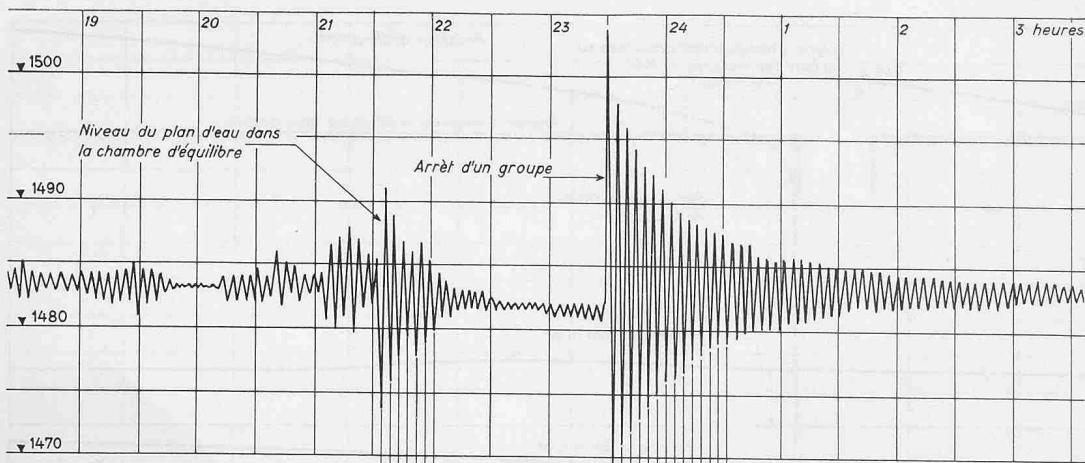
Fig. 9. Enregistrement à l'extérieur du blindage, à l'aide du tuyau de contrôle amont, des oscillations du plan d'eau de la chambre d'équilibre (pression intérieure de la galerie) dues aux manœuvres des turbines de la Centrale de Nendaz (dans la nuit du 29 au 30 avril 1960). Les bandes d'enregistrement des deux instruments avançant dans des sens opposés par rapport aux échelles des temps, ces dernières sont opposées sur la figure afin de garder parallèlement les échelles des temps

Dès la reprise de l'enregistrement, un phénomène inattendu a été observé sur la bande d'enregistrement. En effet, de faibles oscillations de la pression ont été enregistrées sur la bande, dont certaines caractéristiques se sont révélées semblables à celles enregistrées à l'intérieur de la galerie, ces dernières étant dues au réglage des turbines de la centrale de Nendaz. Les amplitudes des oscillations de la pression observées dans le drain étaient beaucoup moins prononcées que celles mesurées à l'intérieur du tunnel, mais leur périodicité correspondait exactement. Il n'y avait aucun doute que l'on enregistrait dans le drain les ondes de surpressions transmises élastiquement à la masse rocheuse. Nous avons reproduit sur la fig. 9, une partie de ces oscillations à l'intérieur de la galerie, causées par l'arrêt d'un groupe (le 29 avril 1960 à minuit) de l'usine de Nendaz, en regard avec celles enregistrées dans le drain. Il est à noter qu'après le mois d'avril de cette année, ces oscillations ne se sont plus jamais reproduites sur la bande d'enregistrement.

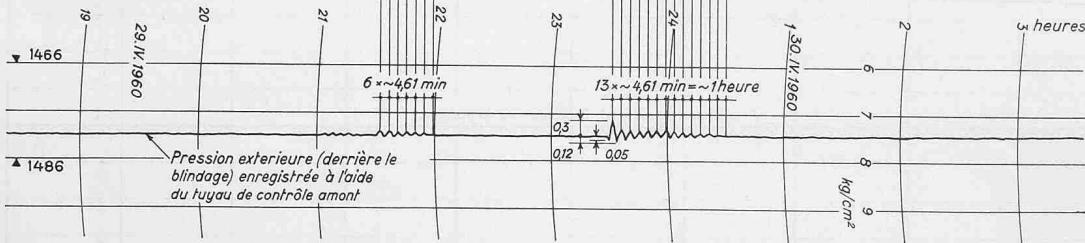
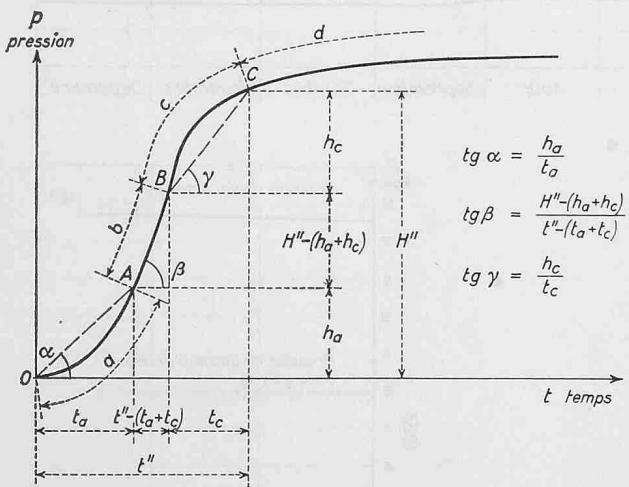
Fig. 10. Schéma de décomposition et analyse des courbes de remontée de pression

Après chaque fermeture de la vanne, 10 min. env. s'écoulaient avant le début de la mise en pression (temps nécessaire pour le remplissage du drain). Ensuite, les lignes de pression décrivirent des courbes de formes caractéristiques composées de 4 parties essentielles, à savoir (fig. 10):

Dans leurs parties inférieures, les courbes accusent une allure parabolique plus ou moins prononcée (portion de courbe  $a$  de la fig. 10). Ceci incite à croire qu'il existe autour de la galerie une zone de soulagement ( $A$  sur la fig. 11) qui se vidange plus rapidement que la masse principale du rocher. Un certain temps serait alors nécessaire pour que les apports d'eau provenant de réserves plus éloignées la remplissent à nouveau. Le phénomène pourrait s'expliquer par l'existence de vides ou de fissures situés dans le voisinage de la galerie et dus à la détente de la masse rocheuse, provoquée par l'excavation de la galerie.

Les quatre portions de courbes de la fig. 10 pourraient donc trouver leur signification comme suit:

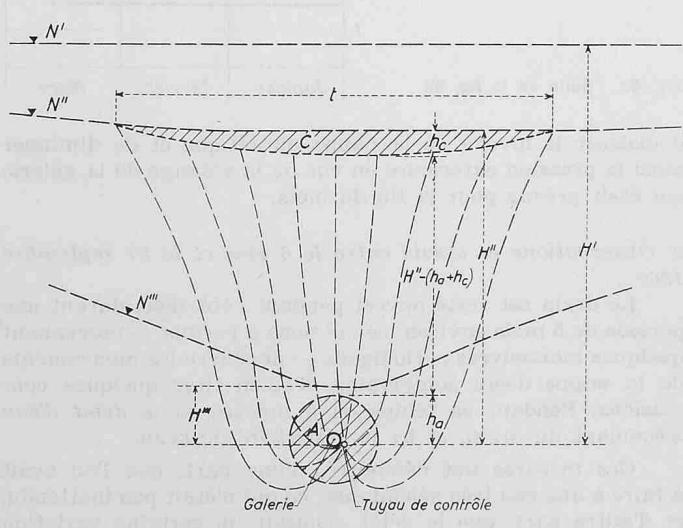
Fig. 11. Variations du niveau de la nappe d'eau souterraine

$H'$ : Pression hydrostatique moyenne au niveau du tuyau de contrôle dans l'état initial de la nappe d'eau (avant les travaux)

$H''$ : Pressions hydrostatiques au niveau du tuyau de contrôle mesurées après achèvement et étanchéisation de la galerie

$H'''$ : Pression hydrostatique de la nappe d'eau abaissée

A: Zone de soulagement autour du tuyau de contrôle

C: Zone de largeur  $t$  influencée par l'ouverture temporaire de la vanne du tuyau de contrôle

Dès la fin des travaux et étanchement de la galerie (blindage, injections) le niveau de la nappe d'eau souterraine, alimenté par les apports extérieurs, reprend son ascension et atteindra, après un certain temps, le niveau  $N'$ . Vu la forme évasée de la ligne de niveau  $N'''$ , l'allure caractérisant la remontée de la nappe sera une courbe ascendante, dont les tangentes successives s'aplatiront dans le temps et atteindront, dans le stade final, une asymptote horizontale représentée par le niveau  $N'$ .

Les pressions hydrostatiques régnant à l'intérieur de la montagne correspondent, par rapport au niveau du tuyau de contrôle, aux valeurs  $H'$  pour  $N'$  et  $H'''$  pour  $N'''$ . Les pressions mesurées ne sont pas nécessairement égales aux valeurs  $H$  étant donné les pertes de charge, fonction de la porosité de la roche et en raison des tensions capillaires dues au réseau interstitiel (fissuration fine). Les mesures fournissent ainsi des valeurs fictives des niveaux d'eau, mais l'influence des facteurs ci-dessus peut être négligée dans la pratique, le but recherché étant précisément de connaître l'importance des pressions.

Considérons maintenant, au cours de sa remontée, un état intermédiaire du niveau d'eau, indiqué par  $N''$  sur la fig. 11. En cas d'ouverture de la vanne du tuyau de contrôle, un mouvement des eaux souterraines se dirigeant vers le tuyau se manifestera, provoquant l'abaissement du niveau  $N''$ . L'effet d'abaissement se fera sentir sur une surface dont une dimension pourrait être caractérisée par  $t$ . Nous indiquerons par  $h_c$  la hauteur de l'abaissement provoqué par une ouverture temporaire de la vanne. Sitôt la vanne refermée, la pression remontera selon une certaine loi pour atteindre sa valeur initiale.

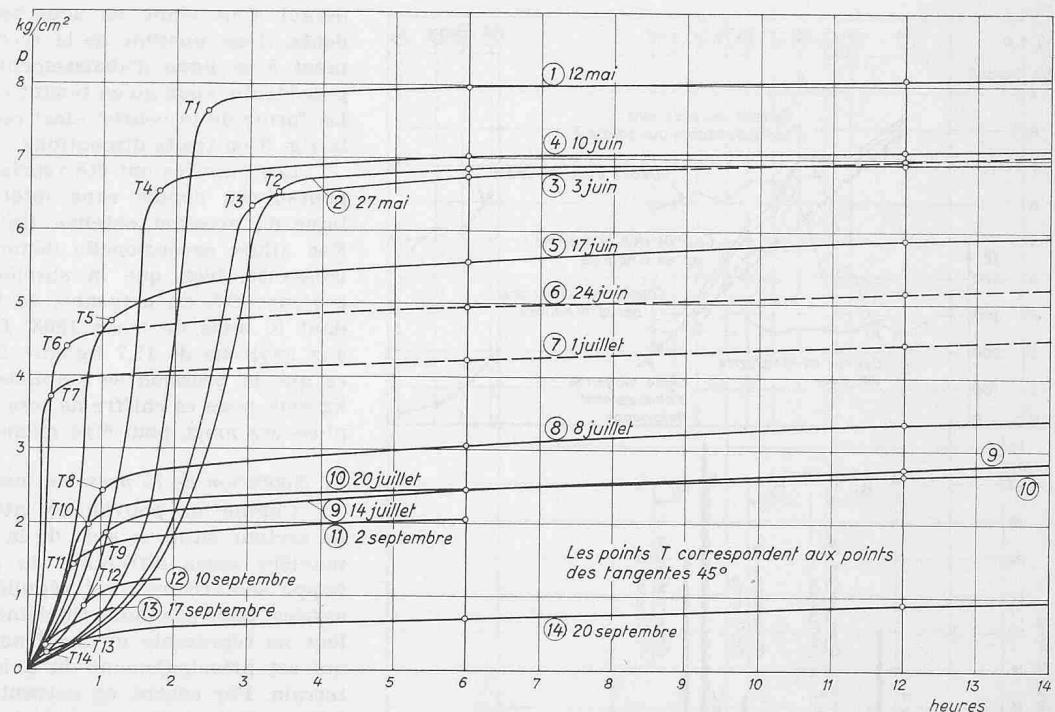
Fig. 12. Courbes de remontée des pressions extérieures amonts lors des contrôles périodiques effectués pendant l'été 1960

Les courbes de pression enregistrées sont reportées sur une seule abaque (fig. 12), ce qui permet de les comparer directement. Il s'agit de 14 courbes (numérotées de 1 à 14) dont la répartition chronologique figure également sur la fig. 8. Plus explicatives sont encore les abaques comparatives de la fig. 13 où sont représentées les lignes donnant l'évolution dans le temps de quelques valeurs caractéristiques: débits des drains, lignes reliant les points  $T$  (pressions correspondant aux tangentes  $45^\circ$  des portions de courbe  $c$ ), ligne des pressions après 12 heures d'ascension, etc.

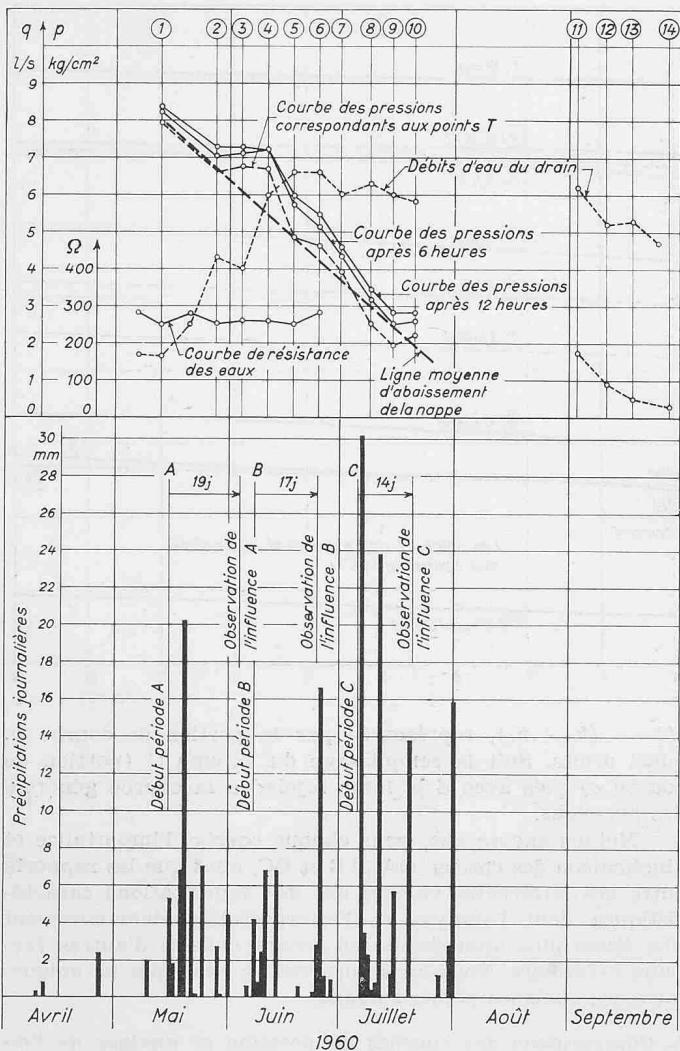
Fig. 13. Influence des précipitations atmosphériques sur la courbe d'abaissement du niveau de la nappe d'eau souterraine

On remarque immédiatement la nette tendance des pressions à la diminution. Ce phénomène de soulagement indique la vidange de la nappe phréatique et prouve par là même l'efficacité du système de drainage. On voit également que, malgré les variations saisonnières et l'année 1960, très pluvieuse, il est possible, avec l'aide de cette installation, d'abaisser notablement le niveau de la nappe phréatique. L'indice général de l'abaissement est pratiquement linéaire et correspond à la cadence de  $2,5 \text{ kg/cm}^2$  environ par mois pour cette période d'observation.

L'allure descendante, pratiquement linéaire des lignes  $P$  est interrompue à 3 reprises par des redressements de la courbe reliant les points  $P_T$ , ceci lors des mesures 3—4, 6—7 et 10, indiquant un certain effet de «freinage» de la vidange. Nous trouvons son explication en observant les graphiques de précipitations de l'époque correspondante où nous retrouvons 3 périodes de pluies intenses débutant respectivement le 15 mai, le 7 juin et le 6 juillet, et précédant de 15 à 18 jours chacun des redressements des courbes  $P$  (fig. 13). D'après ces observations, il semblerait que les périodes de fortes précipitations ont influencé la ligne des pressions avec un décalage de  $2\frac{1}{2}$  semaines environ. Etant donné la hauteur de recouvrement du terrain au-dessus de la nappe souterraine, qui est de l'ordre de 200 m, la vitesse moyenne d'infiltration des eaux extérieures serait de 12 m par jour en chiffre rond.
