**Zeitschrift:** Schweizerische Bauzeitung

**Band:** 86 (1968)

**Artikel:** Fundierung eines Geschäftshauses in Vevey

# Fundierung eines Geschäftshauses in Vevey

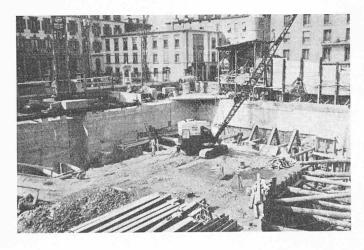
Bild 7. Übersicht über die Baugrube während der dritten Aushubetappe

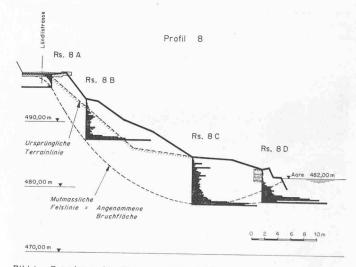
Bild 1. Rutschung Ländlistrasse. Die Schüttung zur Verbreiterung des obenliegenden Weges bewirkt das Abrutschen des Hanges

Bild 1 zeigt ein Querprofil durch einen Hang am Aareufer in der Nähe von Bern. Im Zusammenhang mit neuen Überbauungen versuchte man, das alte, schmale Strässchen im oberen Teil des Hanges durch Aufschüttung zu verbreitern. Sofort setzte sich die ganze darunterliegende Böschung in Bewegung. Nachdem die Schüttung eingestellt worden war, verharrte auch die Rutschmasse wieder in ihrem Gleichgewicht. Nun wurde der Geotechniker beigezogen.
