Zeitschrift: Schweizerische Bauzeitung
Herausgeber: Verlags-AG der akademischen technischen Vereine
Band: 86 (1968)
Heft: 29

Fundierung eines Geschäftshauses in Vevey

Von A. Wackernagel, dipl. Ing. ETH, Ingenieurbureau Gebrüder Gruner, Basel

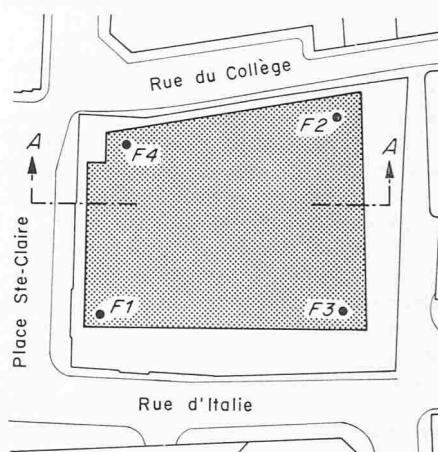
Bild 1. Lageplan 1:1000. F₁ bis F₄ = Sondierbohrungen

Das Gebäude hat fünf Obergeschosse, Erdgeschoss und zwei Untergeschosse. Es liegt an der Rue d'Italie bei der Place Ste-Claire und umfasst ein ganzes Strassengeviert (Bild 1). Die bestehenden Gebäude in diesem Gebiet weisen wegen des infolge Seenähe hochstehenden Grundwasserspiegels keine Untergeschosse auf und sind im Schotter fundiert, der von der Veveyse abgelagert wurde. Anfänglich wurden für den Neubau trotz der Anordnung von zwei Untergeschossen keine besonderen Schwierigkeiten erwartet. Zur Abklärung der Untergrundverhältnisse wurden vier Sondierbohrungen (Bild 1) abgeteuft. Diese ergaben jedoch, dass unter der oberflächlichen, 5 bis 9 m starken Kiessandschicht Seebodenlehm vorhanden war, der ein sorgfältiges Studium des Bauvorganges nötig machte.

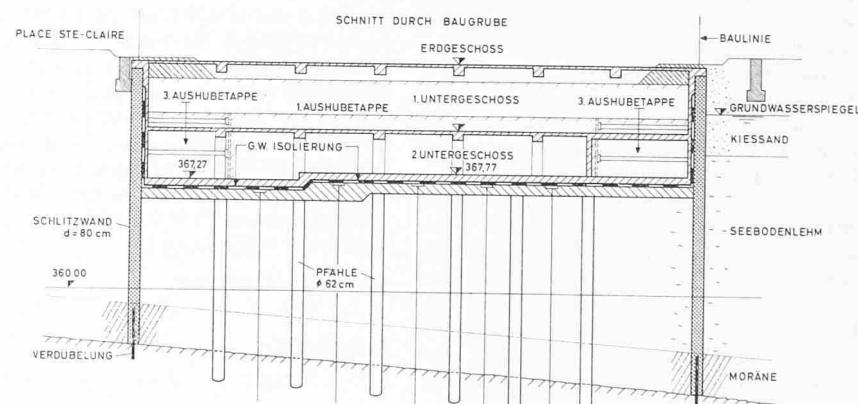
Bild 2. Schnitt A—A (Bild 1), Massstab 1:500

Die in den Sondierbohrungen festgestellte geologische Schichtenfolge ist aus Bild 2 ersichtlich. Folgende Materialien wurden erschlossen: Kiessand der Veveyse, Stärke 5–9 m; Seebodenlehm mit sehr hohem Wassergehalt und geringer Konsistenz, mit einzelnen Sandlinsen, Stärke 5–8 m; Grundmoräne, Stärke 2–4 m; Roter Molassefels, hart, Oberfläche in einer Tiefe von 18–21 m. Der Grundwasserspiegel wurde in einer Tiefe von 2 m angetroffen.

Der Einbindung der Wand am unteren Fusspunkt war besondere Aufmerksamkeit zu schenken. Anfänglich war vorgesehen, die Wand 50 cm in die Molasse einzubinden. Auf Vorschlag der Firma Swissboring AG wurde sie stattdessen mittels dickwandiger Stahlrohre Ø 171/91 in den Fels verdübelt. Diese 3,5 m langen Dübel wurden durch ein im Beton vertikal eingelegtes Rohr mittels einer Bohrung 1 m tief in den Fels versetzt und mit Mörtel ausinjiziert. Die Dübel wurden durchschnittlich alle 2 m angeordnet. Die Methode hatte den grossen Vorteil, dass sie wirtschaftlich war und weniger Zeitaufwand erforderte, und dass die Wand erschütterungsfrei in den Fels eingebunden werden konnte. Die Art der Verankerung ist in Bild 2 dargestellt.

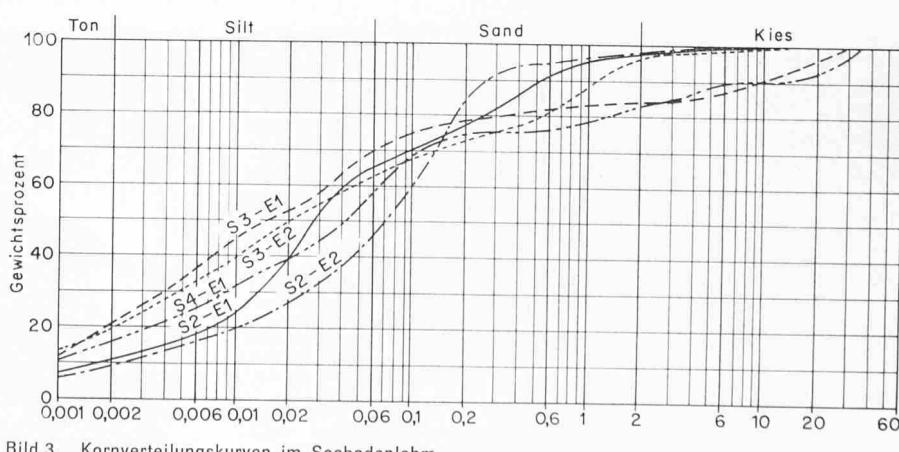
Bild 3. Kornverteilungskurven im Seebodenlehm

Die oberflächliche Kiessandschicht stellt einen tragfähigen Baugrund dar. Er verteilt die Gebäudelasten auf den darunterliegenden, wenig tragfähigen, grauen Seebodenlehm. Einzelne, den Bohrlöchern entnommene Proben aus der Schicht des Seebodenlehms wurden im Laboratorium H. B. de Cérenville, Lausanne, geprüft. Das Trockenraumgewicht beträgt $1,20 \div 1,48 \text{ t/m}^3$; der Wassergehalt liegt bei $32,9 \div 46,2\%$. Die Fliessgrenze beträgt $39,3 \div 47,2\%$; die Ausrollgrenze $19,8 \div 29,5\%$. Der Wassergehalt liegt demnach nahe bei der Fliessgrenze. Die festgestellte Scherfestigkeit beträgt $0,1 \div 0,5 \text{ kg/cm}^2$. Die entsprechenden Kornverteilungskurven sind in Bild 3 dargestellt.

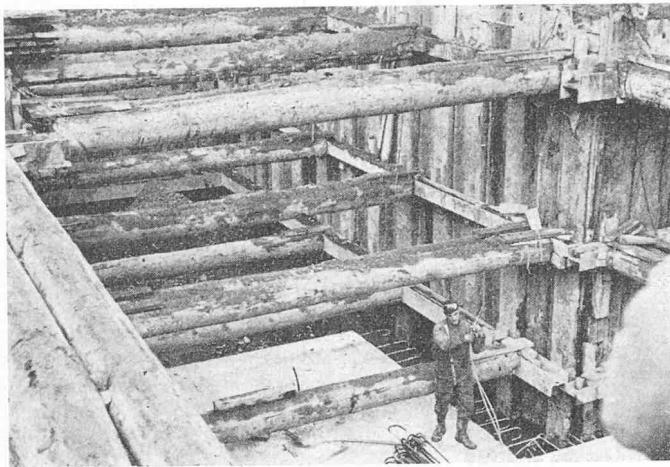
Bild 7. Übersicht über die Baugrube während der dritten Aushubetappe

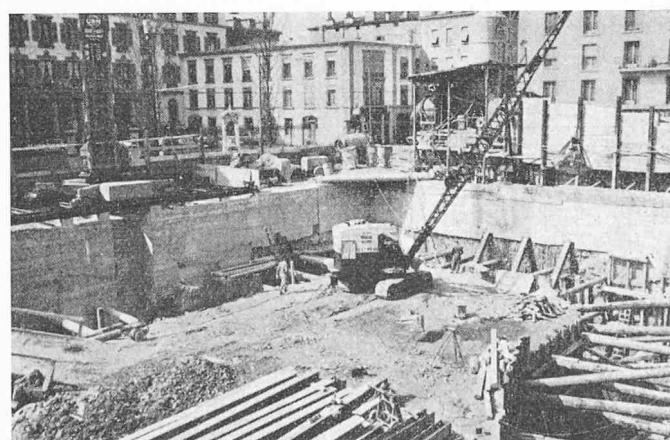
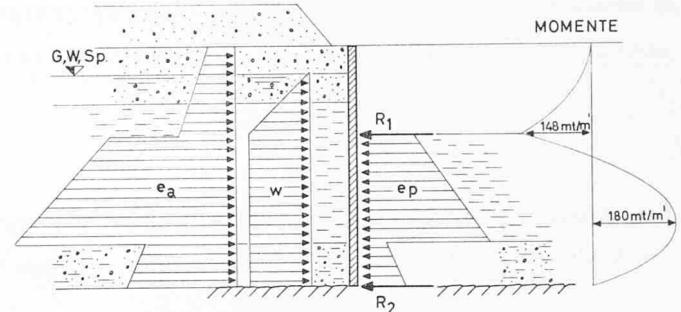
Bild 4. Beanspruchung der Wand Seite rue du Collège. Aktive und passive Erddrücke e_a und e_p , Wasserdrücke w , Auflagerreaktionen R

Bild 5. Spriessung der Schlitte beim Einbringen der äusseren Wanne in der Baugrubensohle

Die Schlitzwand hatte die Aufgabe, die äusseren Erd- und Wasserdrücke gegen die Baugrube in jedem Bauzustand aufzunehmen. Sie kann wie ein Eisenbetonquerschnitt berechnet werden. Bei der Dimensionierung war grösste Sicherheit nötig, denn ein Versagen der Wand und ein Einbruch des halbfüssigen Seebodenlehms in die Baugrube hätte grosse Senkungen nicht nur in der unmittelbaren Umgebung, sondern auch in grösserer Entfernung von der Baugrube verursacht. In der unmittelbaren Umgebung der Baugrube stehen Geschäftshäuser, ein grosses Hotel und eine Kirche. Die Berechnung der Wand geht aus Bild 4 hervor. Es wurden folgende Bodenkonstanten angenommen:

Auf der Baugrubenseite wurde im Bereich des Seebodenlehms der passive Erddruck eingesetzt, also eine gewisse Durchbiegung der Wand zugelassen, während im Bereich der Grundmoräne nur der aktive Erddruck berücksichtigt wurde, da infolge Einspannung im Fels nur geringe Verformungen möglich sind. Bei Nachgeben der Einspannung im Fels würde jedoch in der Moräne ein bedeutender Widerstand auftreten, worin eine zusätzliche Sicherheit lag.

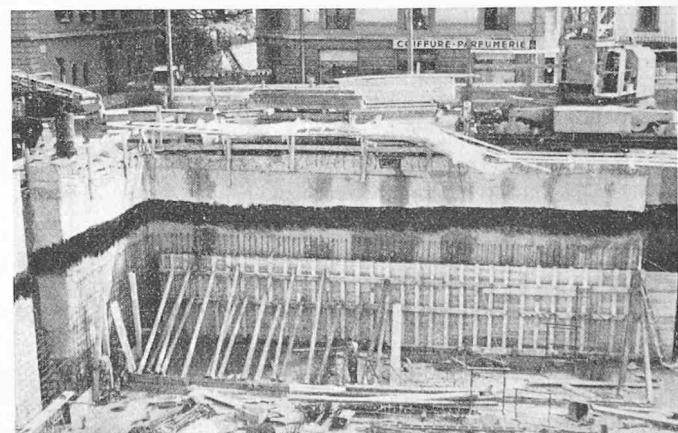
Bild 8. Fertige Baugrube. Anbringen der Grundwasserisolation und Betonieren der inneren Wände

Durchführung der Fundierungsarbeiten (Bilder 5 bis 8)

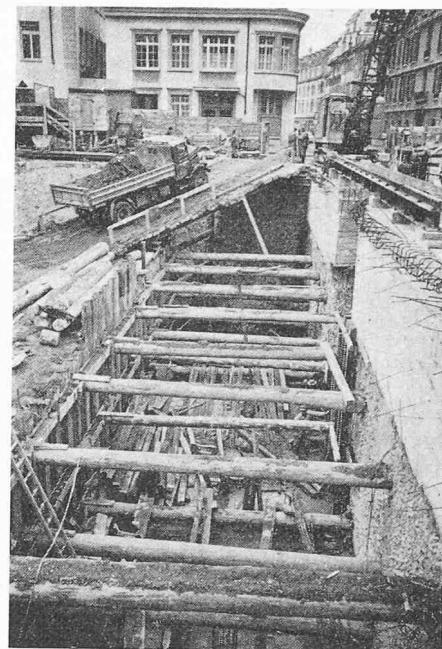
Bild 6. Fertiggestellte dritte Aushubetappe längs der Schlitzwand

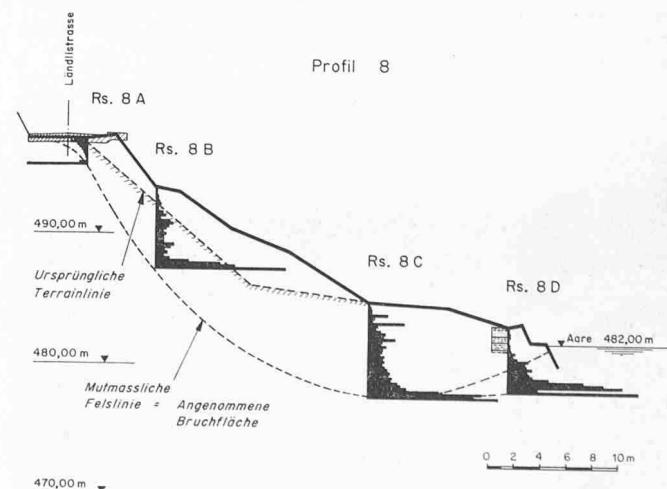
Bild 1. Rutschung Ländistrasse. Die Schüttung zur Verbreiterung des obenliegenden Weges bewirkt das Abrutschen des Hanges

Bild 1 zeigt ein Querprofil durch einen Hang am Aareufer in der Nähe von Bern. Im Zusammenhang mit neuen Überbauungen versuchte man, das alte, schmale Strässchen im oberen Teil des Hanges durch Aufschüttung zu verbreitern. Sofort setzte sich die ganze darunterliegende Böschung in Bewegung. Nachdem die Schüttung eingestellt worden war, verharrte auch die Rutschmasse wieder in ihrem Gleichgewicht. Nun wurde der Geotechniker beigezogen.

Die Bodenverhältnisse erwiesen sich als sehr günstig für ihn, da mit Hilfe von Rammsondierungen die Felsoberfläche, d. h. die mutmassliche Gleitfläche direkt ermittelt werden konnte. In einem Schlitz liess sich zudem nahe dieser Gleitzone durchnässtes, tonig-siltiges Material feststellen, an welchem in der Folge triaxiale Scherversuche
