<b>Zeitschrift:</b>	Schweizerische Bauzeitung
<b>Herausgeber:</b>	Verlags-AG der akademischen technischen Vereine
<b>Band:</b>	88 (1970)
<b>Heft:</b>	17
<b>Artikel:</b>	Die Strahlende Struktur des Schweizer Pavillons der Weltausstellung in Osaka: Konstruktion, Berechnung, Ausführung
<b>Autor:</b>	Moser, Alexander
<b>DOI:</b>	<a href="https://doi.org/10.5169/seals-84491">https://doi.org/10.5169/seals-84491</a>

Von Alexander Moser, dipl. Ing. ETH, SIA, Zumikon/ZH

## «Strahlende Struktur» des Schweizer Pavillons in Osaka

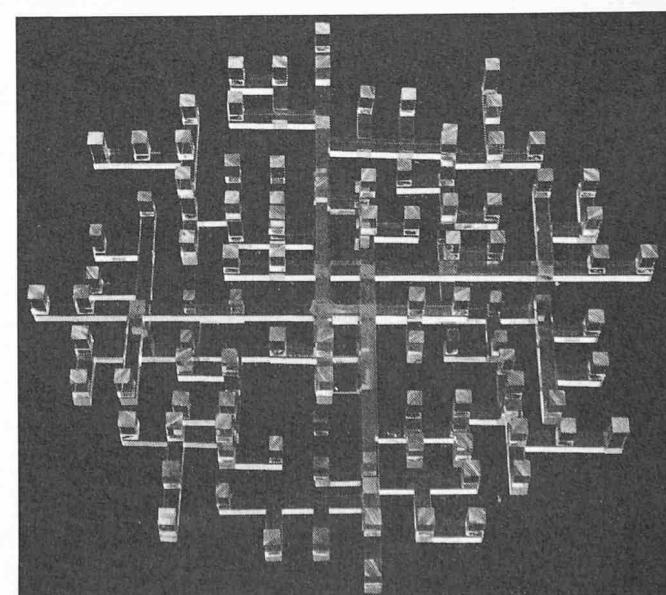
Bild 1. Plexiglasmodell der Primärstruktur, erste Fassung mit quadratischen Gliedern

In einem rechtwinkligen System zickzackförmig eingeordnete Äste werden durch Torsionsmomente beansprucht; bedeutende Verformungen sind die Folge davon. Nach verschiedenen Vorschlägen mit variablen und rechteckigen Querschnitten der Äste wurde einer einfacheren Bauart (Bild 1) der Vorzug gegeben, mit folgenden Vorteilen: Äste mit quadratischem Querschnitt: stärker gegen Wind und Torsion. Anwendung des Moduls (1,28 m) nach drei Dimensionen. Alle Verkleidungsplatten quadratisch und gleich gross. Weitgehende Normierung für Tragwerke, Anschlüsse usw.

Der Ingenieur war aber gezwungen, dem «Idealmodell» (Bild 1) mit zu stark aufgelösten Ästen noch einige zusätzliche Verbindungsstäbe anzuhängen. Es wären, ohne

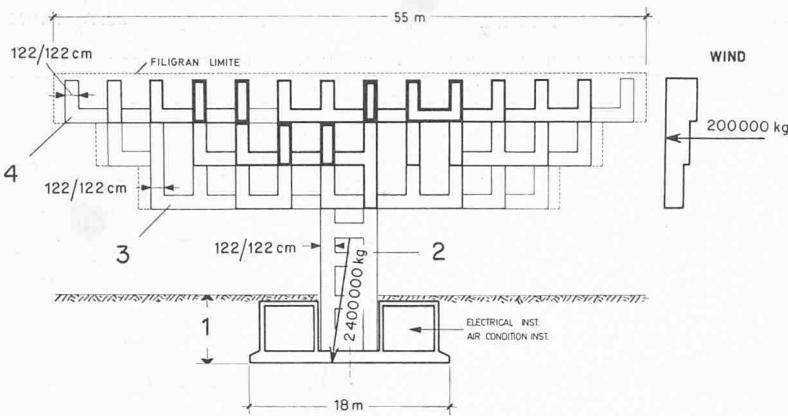
Bild 2. Schematische Ansicht der «Strahlenden Struktur». Legende der Ziffern im Text

Die nachfolgenden Zahlen entsprechen jenen, die in den Bildern 2 bis 4 eingetragen sind.

1. Fundament. Kasten aus armiertem Beton, in welchem Transformatoren für die Beleuchtungsanlage und die Klimaanlagen untergebracht sind (kühlte Luft wird während des sehr heissen Sommers aus den unteren Baumästen auf die Piazza ausgestrahlt).
2. 3. 4. Teile der Stahlkonstruktion, zusammengesetzt aus prismatischen Fachwerkelementen, Querschnitts-Ausmass  $1220 \times 1220$  mm.
2. Stamm. Räumlicher Rahmen.
3. Teil des Tragwerkes der Baumkrone, genannt «Primärstruktur». In sich geschlossener räumlicher Rahmen.

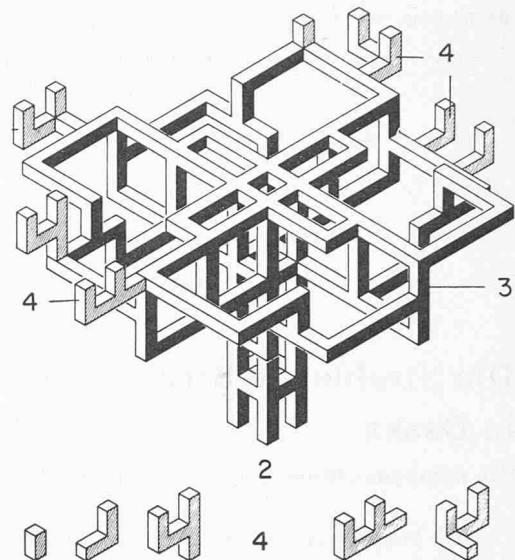
Bild 4. Tragwerk für Stamm 2 und Baumkrone 3, genannt «Primärstruktur» (schwarz) und Teile der Baumkrone 4, genannt «Sekundärelemente» (schraffiert)

- Teile der Baumkrone, genannt «Sekundärelemente», frei auskragend an Primärstruktur angeschlossen. Im ganzen 100 Einheiten, fünf verschiedene Typen.
- Prismatische Fachwerkelemente. Systemskizze gültig für Stamm, Primärstruktur und Sekundärelemente. Die Größe der Profile ist, den Kräften entsprechend, unterschiedlich.
- Montagegestöse, geschraubt bzw. geschweisst.
- Aluminium-Verkleidungsplatten,  $2\frac{1}{2}$  mm stark, als Ummantelung der Stahlkonstruktion, rund  $1,3 \times 1,3$  m.
- Anschluss der «Filigranäste» an die Stahlkonstruktion. Verzinktes Vierkantrohr  $50/50$  mm.
- Hauptast eines «Filigranelementes». Die Filigranelemente sind aus Aluminium-Vierkantstäben  $60/60$  mm zusammengefügt. Die Anzahl der Filigranelemente, deren es verschiedene Typen gibt, beträgt rund 2200 Einheiten. Die obersten Äste der Filigranelemente tragen 32 000 Lampen.

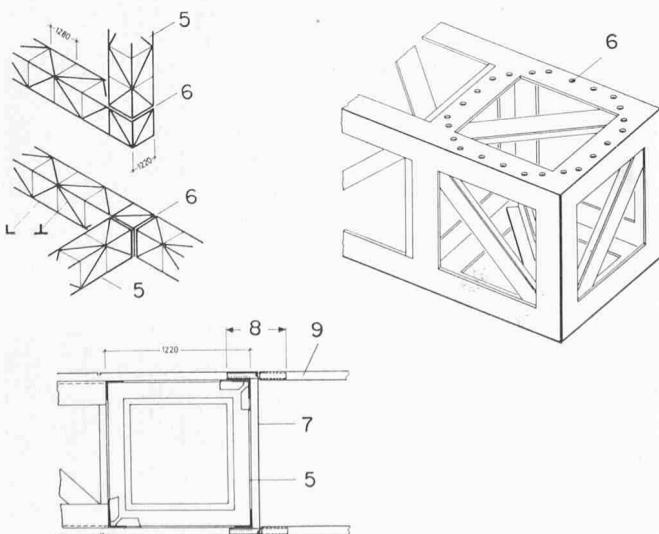
Bild 3. Systemskizze der prismatischen Fachwerkelemente. Legende der Ziffern im Text

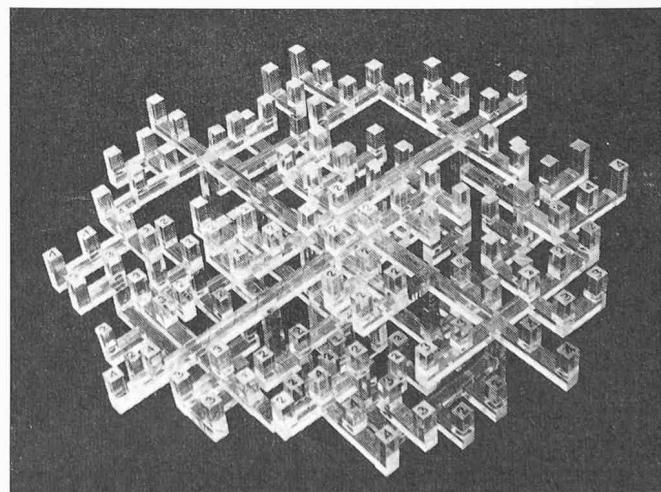
Bild 5. Plexiglasmodell der Primärstruktur, endgültige Fassung. Die Nummern auf dem Modell bezeichnen die Reihenfolge der Montage

Für die Voruntersuchungen diente ein Modell aus Plexiglas im Massstab 1:80 (Bild 5). Die prismatischen Fachwerkelemente der Stahlkonstruktion sind im Modell durch volle Vierkantstäbe  $15 \times 15$  mm ersetzt. Mit der in

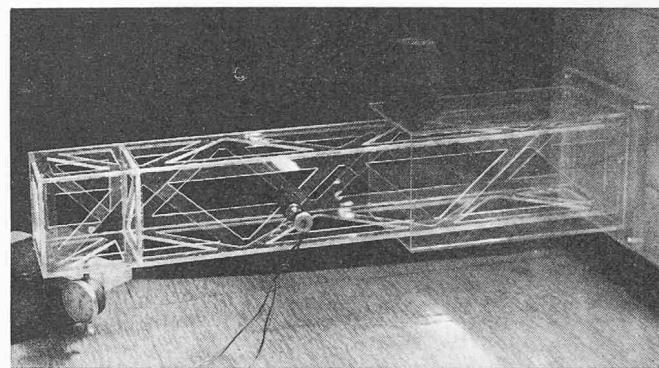
Bild 7. Plexiglasmodell eines Fachwerkgliedes

Für spätere, genauere Berechnungen sind Steifigkeitsfaktoren und Stabkräfte eines typischen Rahmen gliedes an einem Plexiglasmodell 1:10 untersucht worden (Bild 7). Verglichen mit gerechneten Werten (bei Annahme gelenkiger Fachwerknoten) waren, beim Modell:

Deformationen aus Biegung + Querkraft: ziemlich genau

Diagonalkräfte infolge Querkraft: ziemlich genau

Deformationen infolge Torsion: rund 25 % kleiner

Deformationen infolge Torsion: rund 13 % kleiner.

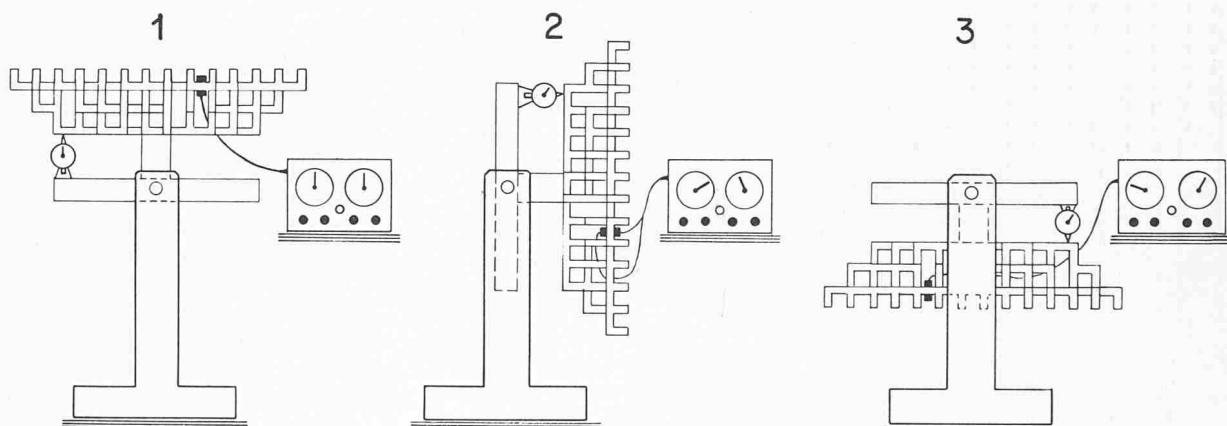
Bild 6. Spannungsmessung durch Kippen des Modells. 1 Ausgangslage, 2 Wind- oder Erdbebenlast, 3 doppelte Eigenlast mit umgekehrtem Vorzeichen

der «Schweiz. Bauzeitung» vom 22. August 1963, S. 602, und vom 25. November 1965, S. 872, beschriebenen Spannungsmessmethode war es möglich, in der Nähe der Knotenpunkte die Schnittkräfte zu bestimmen (je zwei Biegemomente, zwei Querkräfte, ein Torsionsmoment, eine Normalkraft). Anstatt das Modell durch umständliche Vorrichtungen zu beladen, kam die hier (Bild 6) zum erstenmal beschriebene Methode des Modellumkippens zur Anwendung, wobei auch annähernd der Einfluss der Wind- oder Erdbebenkräfte gemessen werden konnte.

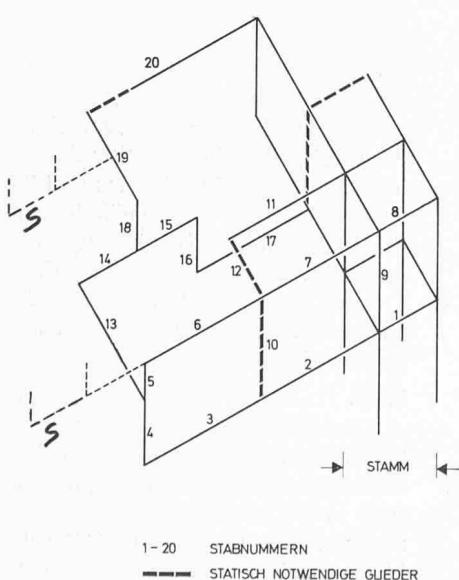
Bild 8. Schema eines Viertels der Primärstruktur

Links:  
Bezeichnung der Stäbe

S = Die am weitesten auskragenden «Sekundärelemente»

Rechts:  
Deformationen aus Eigengewicht

Die «Primärstruktur» ist ein räumlicher Rahmen mit 80 Stäben und 56 Knoten (Stamm nicht eingeschlossen). Bild 8 stellt schematisch ein Viertel der Krone dar. Die im Bild 8 stärker ausgezogenen Teile der Struktur sind diejenigen, die aus statischen Gründen hinzugefügt werden mussten. Jeder der 80 Stäbe der Primärstruktur ist wiederum ein Fachwerk.

Deformationen aus Eigengewicht sind in Bild 8 unten eingetragen. Gemessene Werte am Bau haben gut mit der Rechnung übereingestimmt. Zu den Verdrehungen der Stäbe der «Primärstruktur» war noch die Verbiegung der angehängten «Sekundärelemente» und Filigranäste zuzurechnen. Zum Beispiel ist in der Mitte des Stabes 19 noch ein 5 t schweres und 8 m weit ausladendes «Sekundärelement» (in Bild 8 mit S bezeichnet) angeschlossen. Stab 19 ist stark durch Torsion beansprucht. Die Sekundärelemente durften aber nicht zu hängenden Ästen werden.

Der Unternehmer hatte zuerst die Absicht, relativ leichte Teile der Stahlkonstruktion einzeln zu montieren und mit vorgespannten Schrauben zu verbinden. Wegen der sehr grossen Biegemomente musste ich aber verlangen, dass grössere Einheiten am Boden zusammengeschweißt werden, insbesondere für vier 27 t schwere Teile der Primärstruktur (bestehend aus Stäben Nr. 1-10, Bild 8). Bild 19 zeigt die Montage eines solchen Elementes.

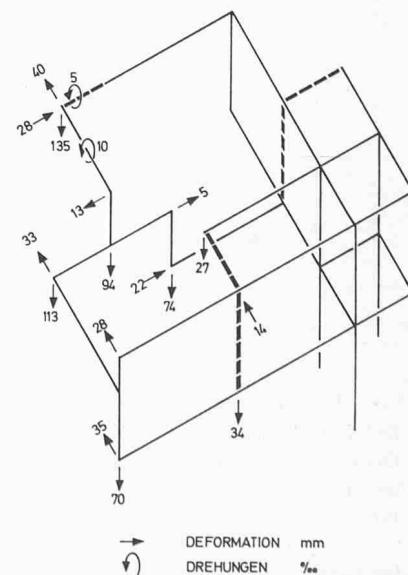
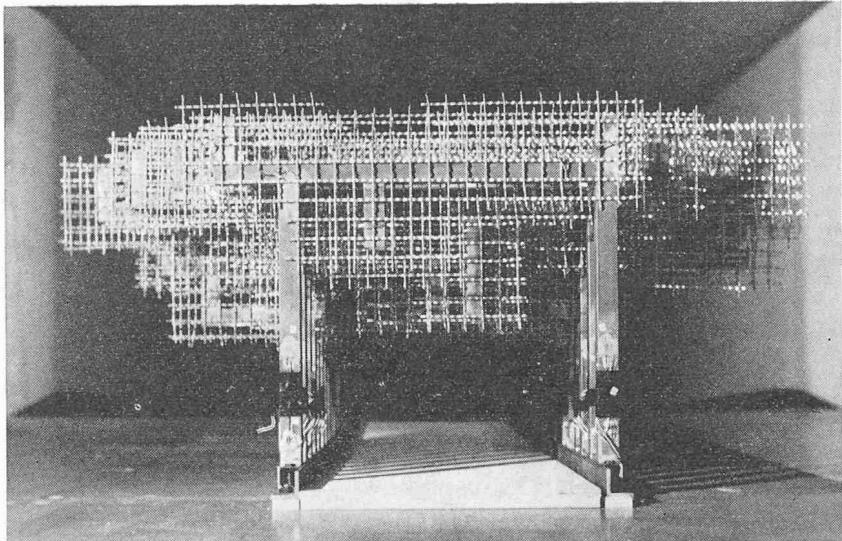
Bild 9. Modell 1:50 im Windkanal

Beim ersten Versuch wurde ein Modell im Massstab 1:50, den ganzen Baum simulierend, im kleinen Windkanal geprüft, um festzustellen, wie stark die einzelnen Teile der Baumkrone einander gegen den Wind abschirmen. Für diesen Zweck bestand die Baumkrone im Modell aus zwölf einzelnen Scheiben, welche, anstatt auf einem einzigen Stamm, auf zwölf Paaren von Stützen montiert waren, deren Biegemomente einzeln gemessen werden konnten (Bilder 9 und 10).

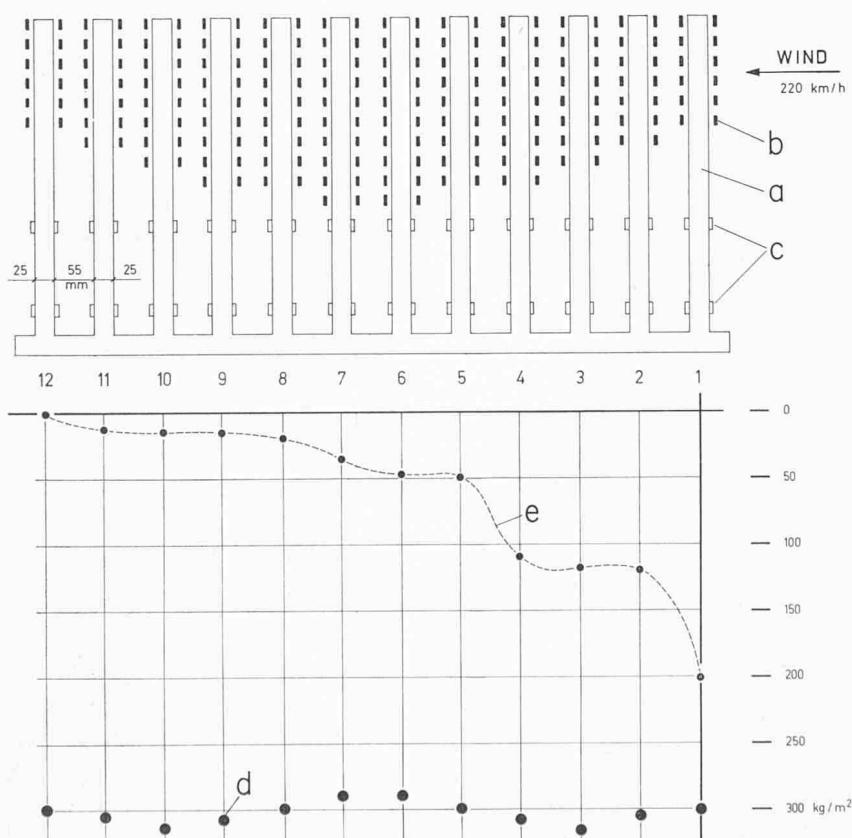
Bild 10. Ergebnisse der Modellversuche im Massstab 1:50

- a Zwölf Stahlrahmen
- b Drahtnetze aus Vierkantdraht (mit der Filigranstruktur entsprechenden Dichte)
- c Dehnungsmesser
- d Windlast, aus Versuch berechnet, ohne Abschirmung
- e Windlast, aus Versuchen berechnet, mit Abschirmung (gerechnet pro Fläche der Gitterstäbe + Stahlrahmen)

Die aus den Versuchen berechnete totale Windlast von rund 200 t entspricht einer Belastung von 340 kg/m<sup>2</sup>, wenn die Vertikalprojektion der Baumkrone als volle Fläche betrachtet wird.

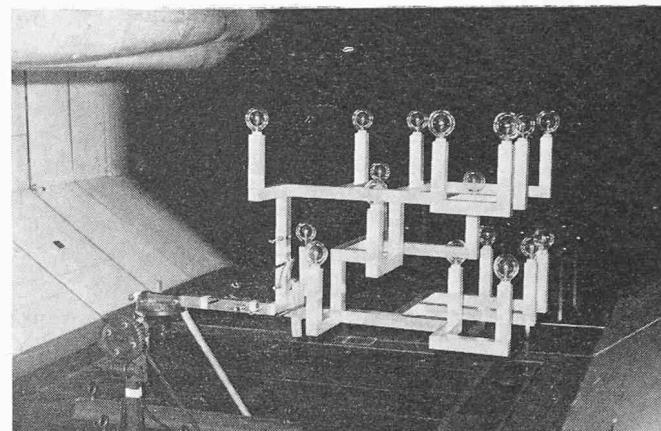
Bild 11. Filigranmodell 1:1 im Windkanal

Beim zweiten Versuch wurde ein in Naturgrösse in der Schweiz konstruierter und mit Glühlampen versehener Filigranast bei Windgeschwindigkeiten von 220 km/h geprüft, Spannungsmessungen und Ermittlung der auftretenden Schnittkräfte sind mit den angepressten Dehnungsmessern ausgeführt worden (vgl. SBZ 1965, S. 872), die sich auch im Windkanal gut bewährt haben (Bild 11).

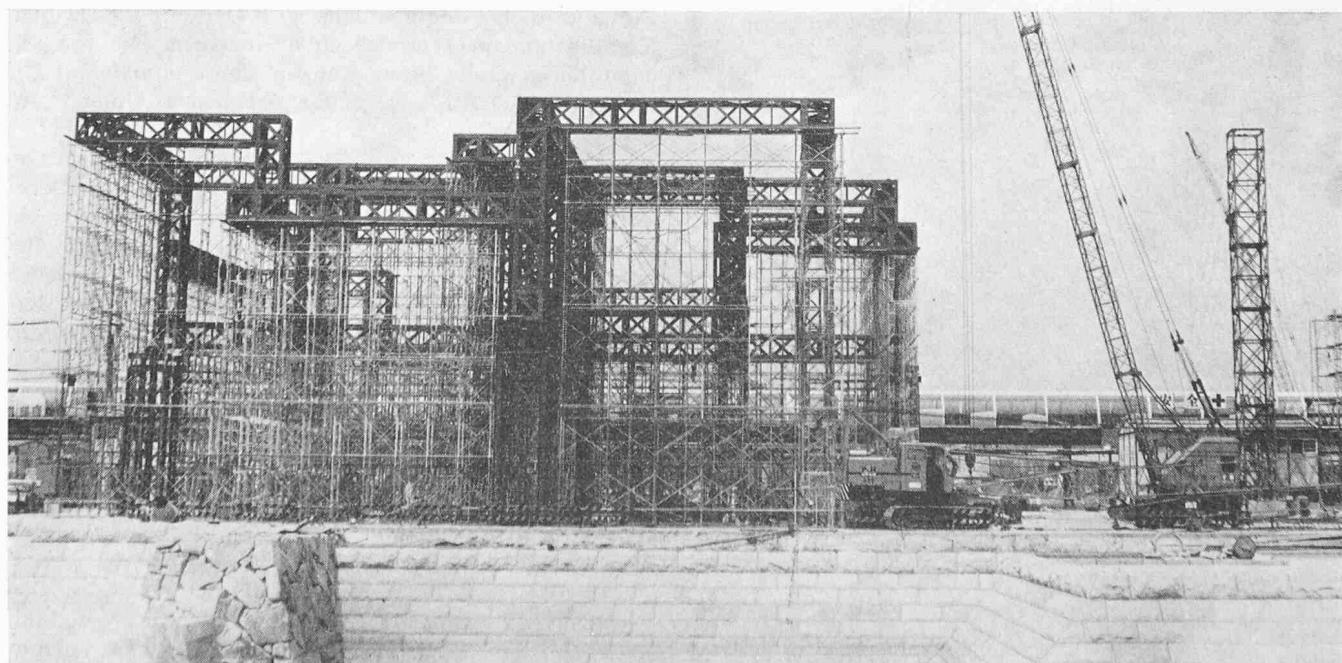
Bild 12. Die Stahlkonstruktion der «Primärstruktur»

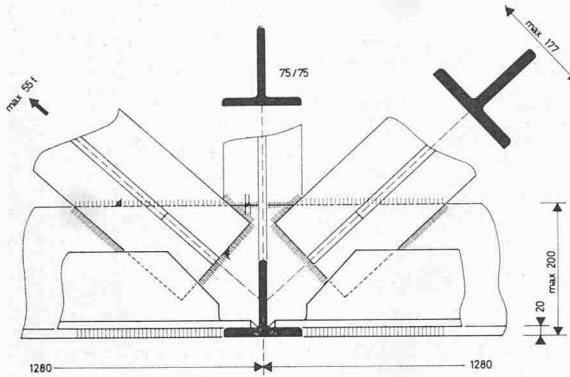
Bild 13. Norm eines Fachwerkknötes

Der sehr einfache Anschluss (Bild 13) der rechtwinklig abgeschnittenen Diagonalen erleichterte die Serienarbeit. Zugversuche haben bewiesen, dass trotz Exzentrizität der Kraft die Schweißverbindung mehr als genügend stark war

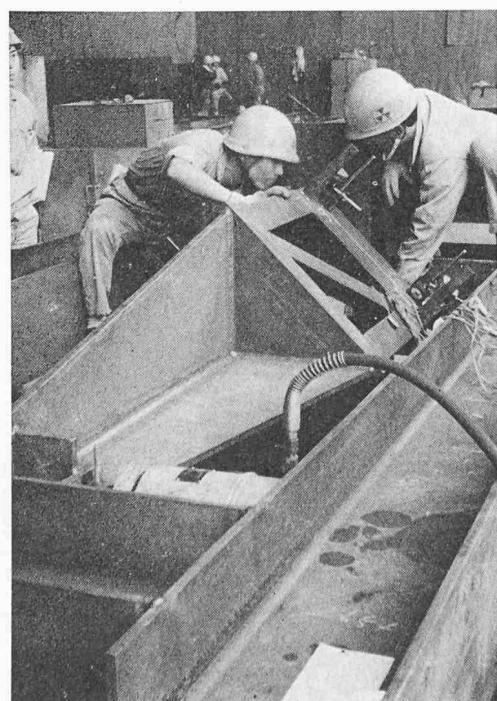
Bild 15. Prüfung der vorgespannten Bolzenverbindung

ses anhand eines Modells im Massstab 1:2 durch die Komai-Werkstätten prüfen lassen (Bilder 14 und 15).

Das Ergebnis bei dem mittels einer Presse über die Ecke erzeugten Biegemomentes war folgendes: die erforderliche Sicherheit gegenüber Bruch war zwar vorhanden, aber es entstand, wie vermutet, eine Deformation infolge lokaler Verbiegung der Winkelprofile (Bild 14 rechts unten). Die Summierung solcher plastischer Deformationen hätte um ein Mehrfaches vergrösserte, unkontrollierbare Durchbiegungen der Baumkrone zur Folge gehabt. An den Schrauben angebrachte Dehnungsmesser zeigten, dass zuerst nur die Schrauben Nr. 1, 4 und 5 (Bild 14) zum Zug kamen und erst nach deren Überbeanspruchung die Schrauben Nr. 2 und 3, welche weiter vom aussteifenden Flansch des Winkeleisens lagen.

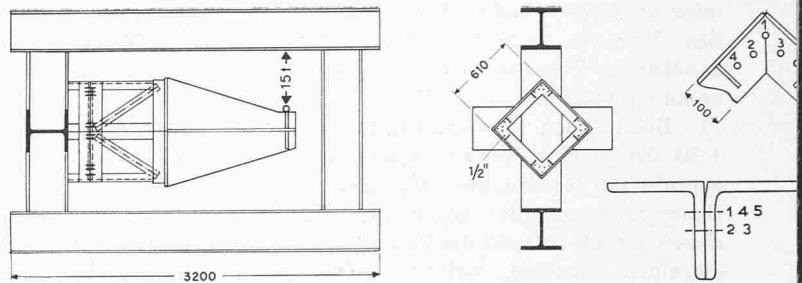
Bild 14. Modellkonstruktion für die Bolzenprüfung im Massstab 1:2

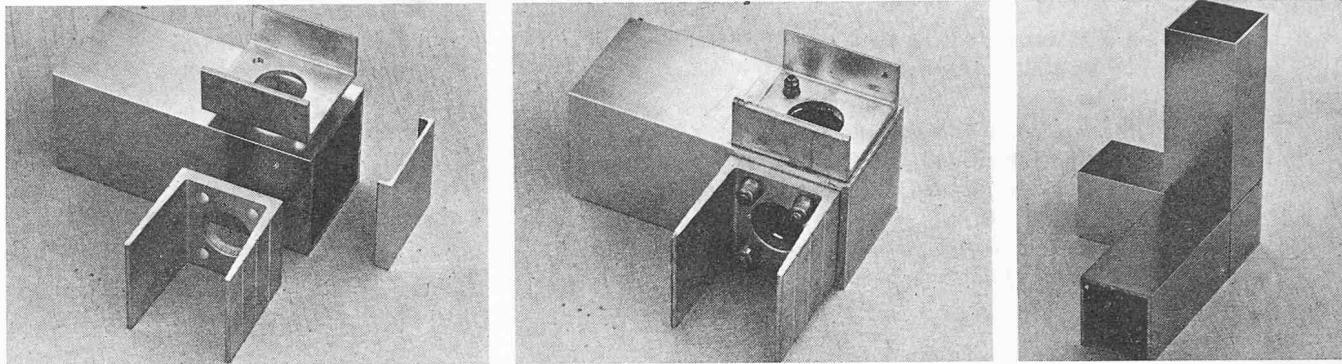
Bild 16. Verbindung der 60/60-mm-Filigranteile durch Klebung und vorgespannte «Avtelok»-Nieten (aus Stahl). Alle Bestandteile aus extrudierten Stäben. Bei den U-förmigen Stücken wurden sowohl die Böden wie die Seiten der Flansche mit Klebmasse bestrichen

Bild 16 zeigt die gewählte Methode für die 60 000 Verbindungen zwischen den Filigranstäben, geklebt und mit vorgespannten Nieten. Diese Verbindung ist, wie Labora-

toriumsversuche zeigten, biege- und torsionsfest. Alle Teile sind aus extrudierten Aluminiumstäben gefertigt. Die Verbindung ist billig und ohne sichtbare Bolzen oder Nieten. Für das Einführen der Avtelok-Nieten sind besondere Zangen entwickelt worden (Bild 17).

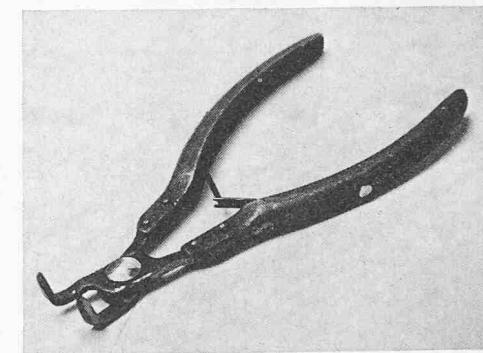
Bild 17. Spezialzange für das Versetzen der «Avtelok»-Nieten

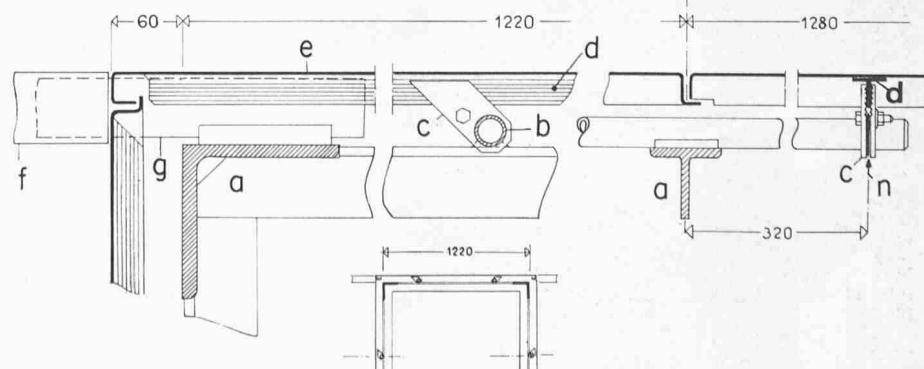
Bild 18. Anordnung der Aluminiumverkleidung über der Stahlkonstruktion

- a Stahlkonstruktion
- b aufgeschweißte Stahlrohre
- c Aluminiumklammern (oben gerillt)
- d Aussteifung der Al-Bleche, gerilltes T-Profil, Aluminium
- e 2½-mm-Aluminium-Blechplatten
- f Filigran-Ast, Aluminium-Vierkantrohr 60/60 mm
- g Anschlussstück für «f», verzinktes Vierkant-Stahlrohr 50/50 mm
- n Neoprene-Einlage

Die auf die Stahlkonstruktion montierten quadratischen Verkleidungsplatten bestehen aus 2,5 mm starkem, abgekantetem Aluminiumblech, welches mittels eingelegter Profilstäbe ausgesteift ist. Die Verbindung zur Stahlkonstruktion ist dreidimensional regulierbar, wie aus Bild 18 (sowie unten auf dem Bild Seite 384) ersichtlich ist. Diese Möglichkeit des Regulierens erlaubte es, die gewünschte Präzision in der Montage zu erreichen, denn es waren alle Ungenauigkeiten auszugleichen, herrührend von der Toleranz der Stahlfachwerke, den Überhöhungen, Durchbiegungen und Verdrehungen.

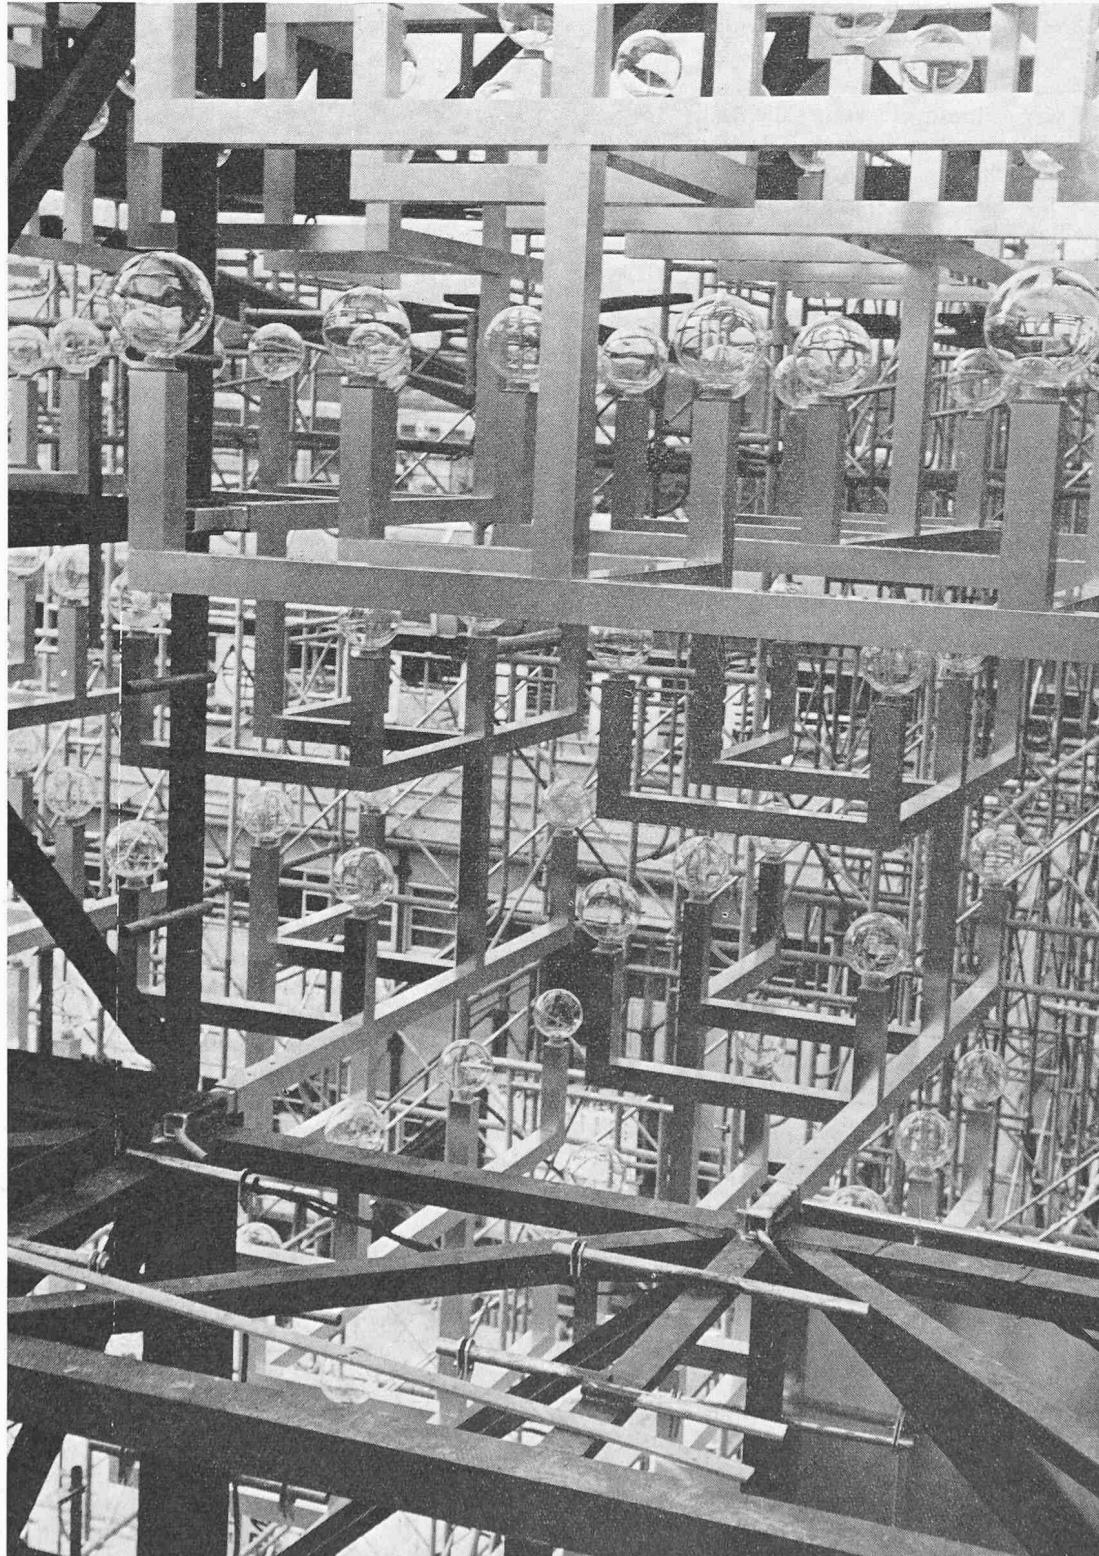
Bild 19. Montage eines 27 t schweren Teiles der «Primärstruktur»

- Juli 69 Montage und Verankerung des Stammes  
August 69 Zusammenbau und Montage der «Primärstruktur». Zuerst die schweren Teile (27 t, Bild 19).  
9. Sept. 69 Wegnahme der Unterstützungen, Kontrolle der Durchbiegungen.

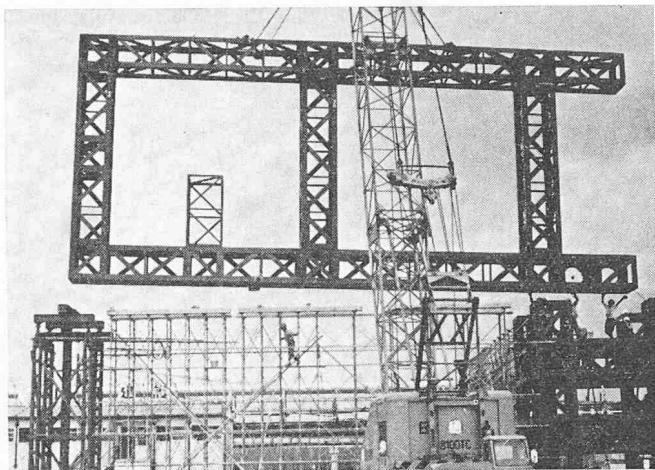
Rechts: Bild 21. Montage eines «Sekundärelementes», Gewicht 5 t

- Bis Ende Nov. 69 Zusammenbau der 100 «Sekundärelemente» auf der Baustelle einschliesslich Filigranäste, elektrische Leitungen und Lampen. Montage der zusammengebauten, bis 5 t schweren Teile (Bilder 20 und 21).

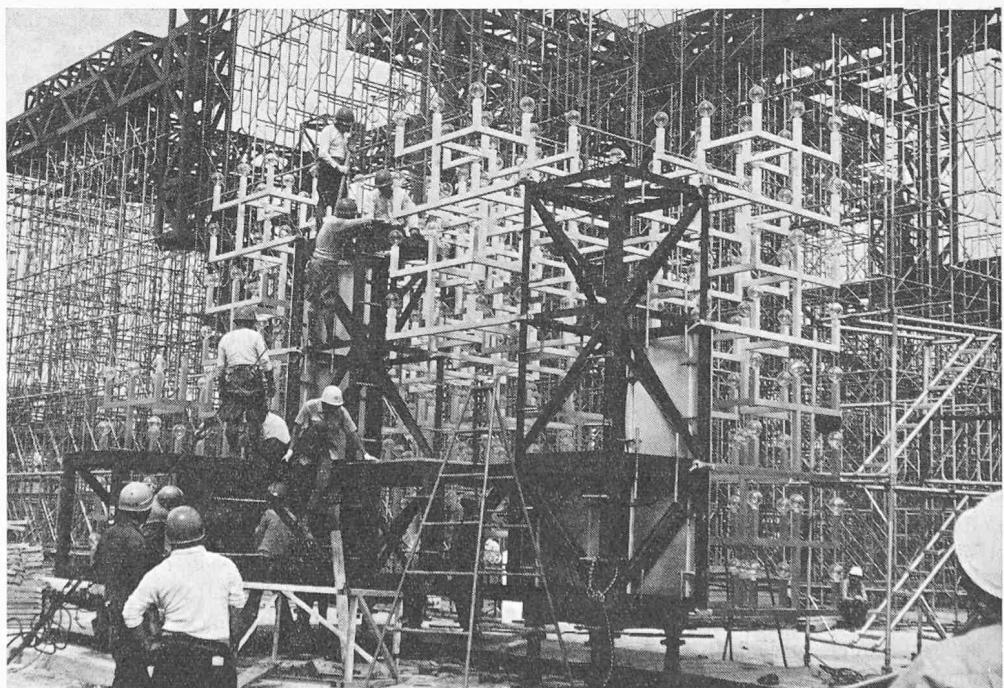
Bild 20. Zusammenbau eines «Sekundärelementes»

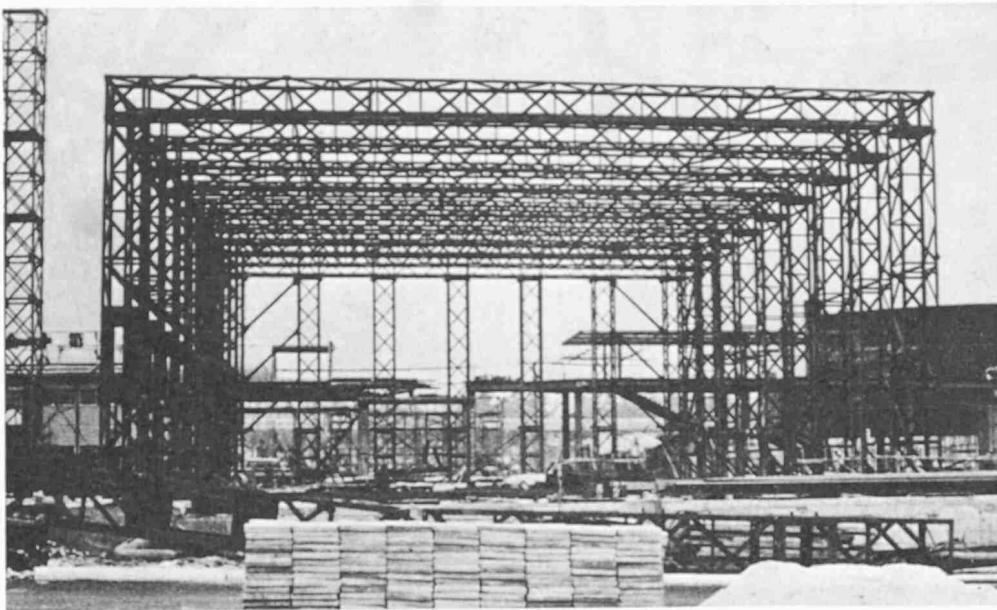
Bild 22. Halle für Ausstellung und Restaurant, im Rohbau

Das Tragwerk besteht aus Zweigelenkrahmen aus Stahl, berechnet für Erdbeben, von ähnlicher Bauart wie die «Strahlende Struktur». Die Spannweite beträgt 24 m (Bild 22). Die Halle ist mit leichten,  $1,28 \times 1,28$  m grossen, hellen Polyester-Mörtelplatten verkleidet (Lieferung CIBA Japan).
