<b>Zeitschrift:</b>	Schweizerische Bauzeitung
<b>Herausgeber:</b>	Verlags-AG der akademischen technischen Vereine
<b>Band:</b>	88 (1970)
<b>Heft:</b>	25
<b>Artikel:</b>	Die Aluminiumhütte der Icelandic Aluminium Co. Ltd. in Straumsvík (Island). 2. Teil: Bau der Aluminiumhütte in Island
<b>Autor:</b>	Streichenberg, A.
<b>DOI:</b>	<a href="https://doi.org/10.5169/seals-84542">https://doi.org/10.5169/seals-84542</a>

## Die Aluminiumhütte der Icelandic Aluminium Co. Ltd. in Straumsvík

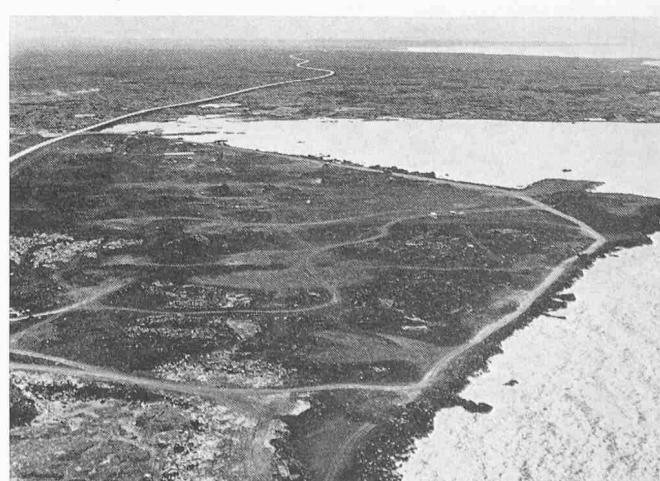
Bild 7. Ausführung der Spreng- und Planierarbeiten. Im Hintergrund ist die Hauptstrasse nach Keflavík ersichtlich

### 2. Baugrundvorbereitung und Planierungsarbeiten (Bild 7)

Planieren der lockeren Lavaschichten mit Bulldozern (es wurden Caterpillar D 7, D 8, D 9 mit Ripper verwendet). Die Lava wurde in maximalen Schichtstärken von 80 cm aufgeschüttet.

Verdichten dieser Schichten mit 5-t-Vibrowalzen (4 Passen). Um mit Sicherheit die Bedingungen zu erfüllen, wurde später mit einer 8-t-Walze gearbeitet.

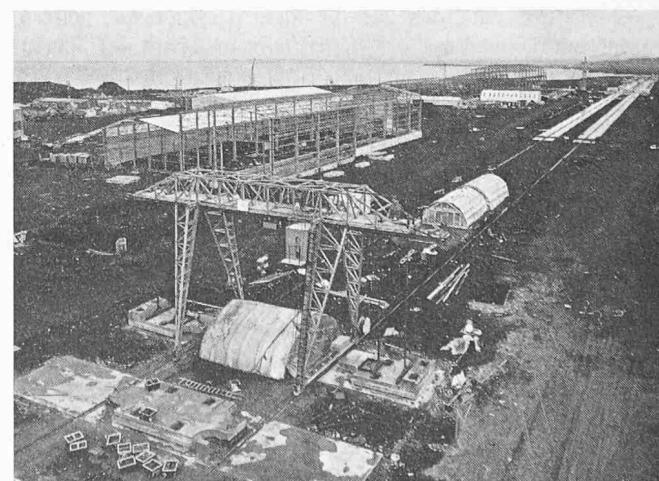
Bild 9. Die vorfabrizierten Tischplatten für die Ofenhalle werden von der Fabrikationsstelle abgehoben

Neu ist die Vorfabrikation der sogenannten Tische. Es wäre recht schwierig und kostspielig gewesen, diese auf Kote + 4,20 m liegende Konstruktion nach dem Betonieren wirksam zu heizen. Die Ofenhalle ist 650 m lang und in 68 Stützenachsen aufgegliedert. Für vier Stützenachsen bereitete der Unternehmer auf Kote 0,0 mit Heizschlangen (Dampf) versenkte Grundplatten vor, auf denen die Tische betoniert wurden, Bild 9. Der Frischbeton wurde mit Polyesterbeschalen abgedeckt.

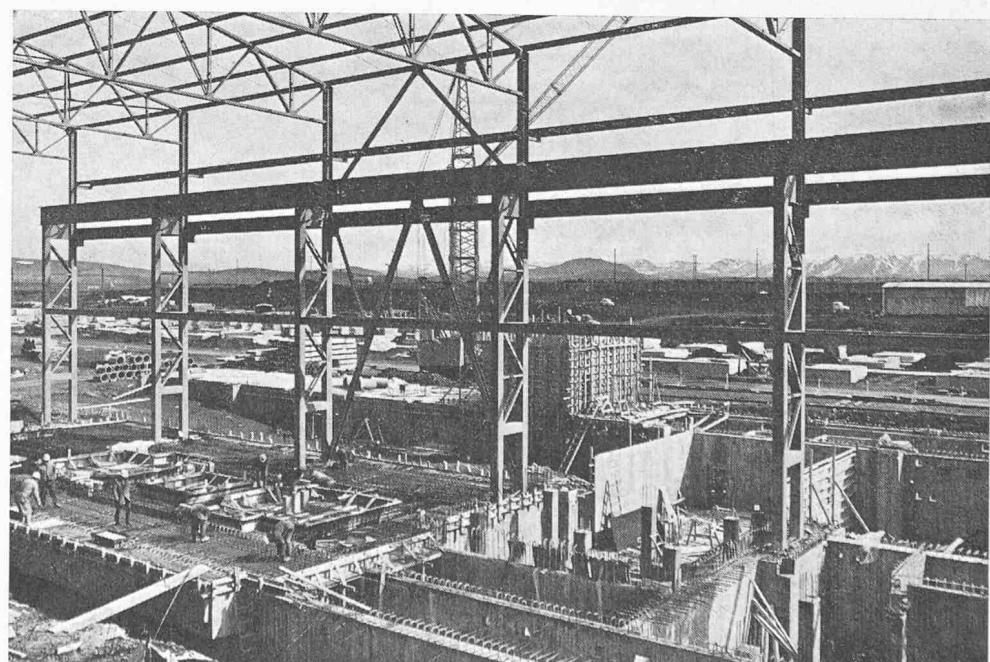
Bild 12. Schalungs- und Armie-  
rungsarbeiten für die Giesserei-  
Unterkellerung

Bei jeder Hütte stellt der Bau der Vertikalstranggiessmaschinenfundamente je nach Baugrund ein mehr oder weniger grösseres Problem dar. In Straumsvik steht der grösste Teil dieser Fundamente im Grundwasser, Bild 12. Für den oberen Teil, der als Kasten von  $3,15 \times 3,00$  m und 8,45 m Tiefe ausgebildet ist, wurde eine wasserdichte schwimmende Schalung erstellt. Während dem fortschreitenden Betonieren senkte sich diese schrittweise auf den plan vorbereiteten Untergrund ab. Nach dem Erhärten erfolgte die Rückfüllung. Für den unteren Teil, der ein Rohr darstellt, dessen unteres Ende auf -17,50 m liegt, wurde, wie bei der Wasserversorgung, für die Felsbohrung die Firma Swissboring verpflichtet. Die Probleme lagen auch hier bei der Unregelmässigkeit des Baugrundes. Die weichen, zwischen harten Felsschichten gelagerten Lava- und Sandschichten erschwerten durch Nachbröckeln den Bohrfortschritt erheblich.

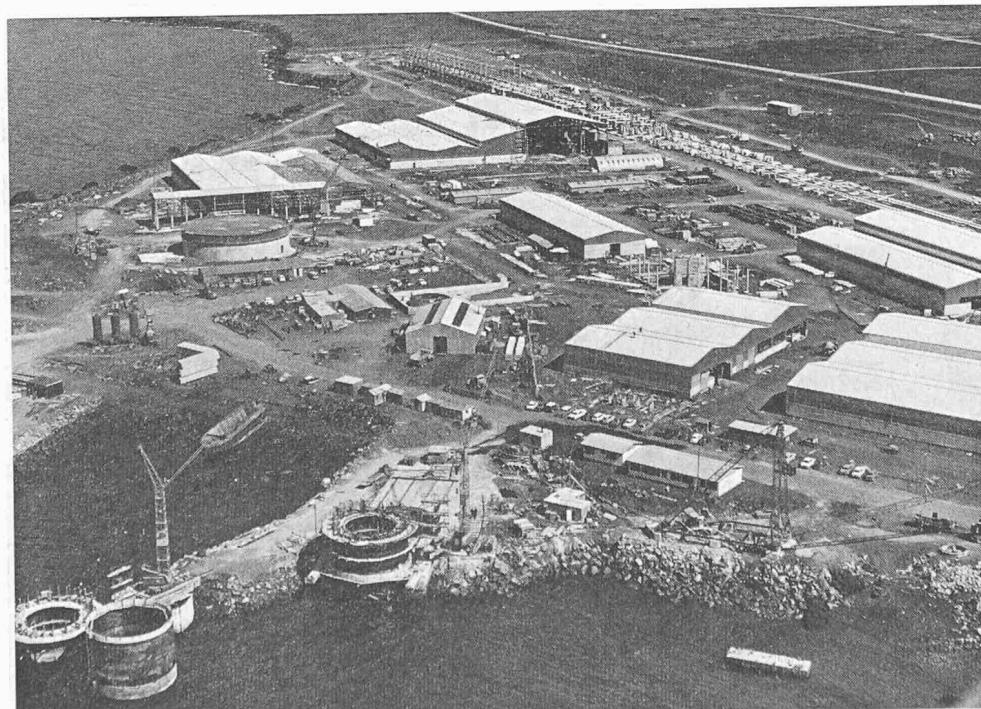
Bild 13. Für die Bauten der Hilfsbetriebe wurden äußerlich sehr ähnliche Konstruktionen angewendet

hoch genug, um die Aluminiumverkleidung vor dem rauen Werksbetrieb zu schützen, vgl. Bild 13.

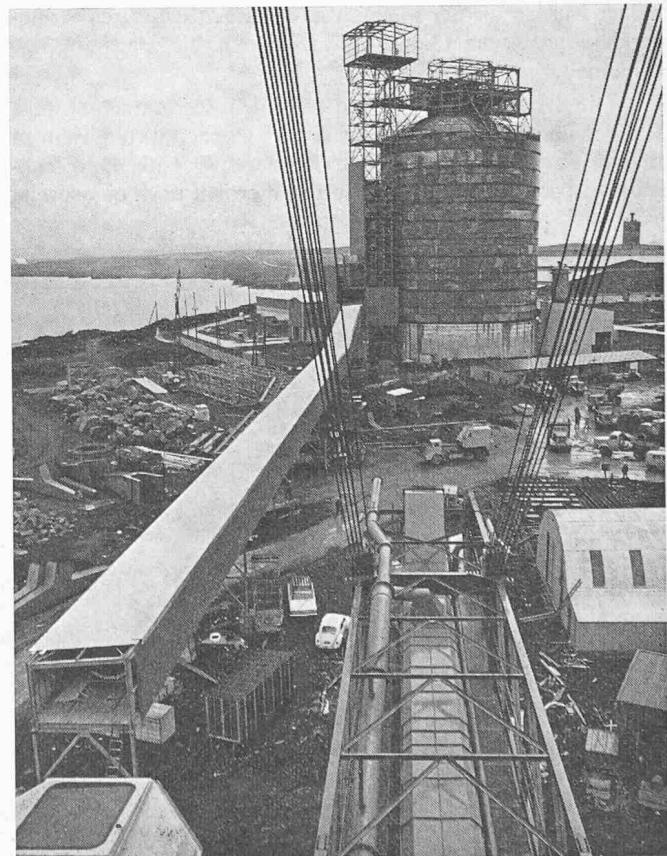
Bild 16. Der 30 000-t-Tonerdesilo während des Baues. Im Vordergrund die Förderbandbrücke

### c. 30000-t-Tonerdesilo (Bild 16)

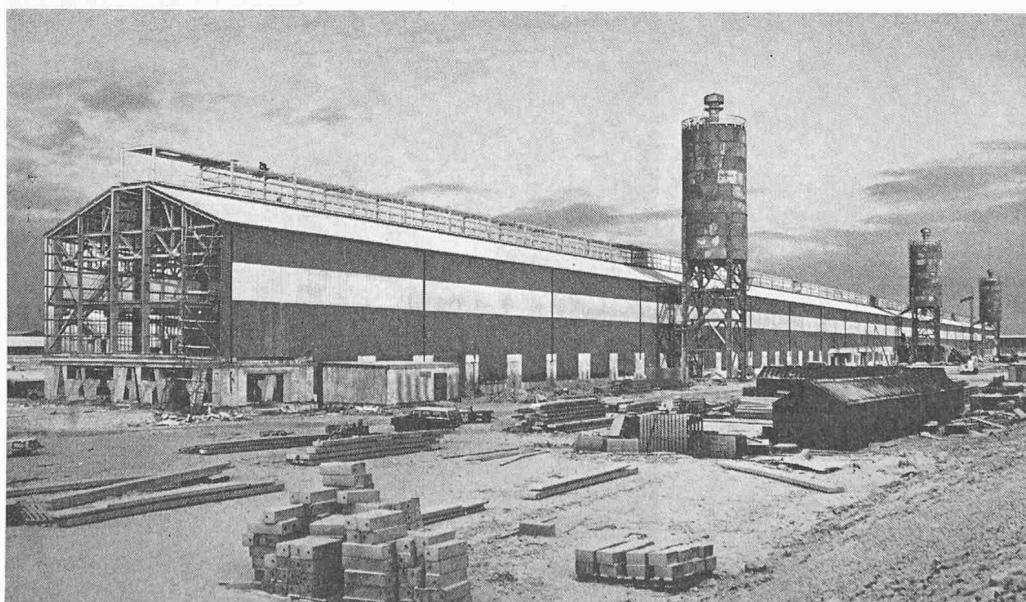
Bild 17. Die Ofenhalle mit den drei Tagessilos (Bauzustand Januar 1969)

Die Fabrikhallen wurden ausschliesslich mit Alumanwellbändern aus dem Werk Chippis verkleidet, Bild 17. Baulich ist vor allem der rasche Montagevorgang von Vorteil. Die Lagerteile der Hallen erhielten keine zusätzliche Isolation, wogegen die Fabrikationsteile mit einer 2 cm starken Isolation aus Steinwolleplatten (Huntoral) versehen wurden ( $k$ -Wert 1,4).

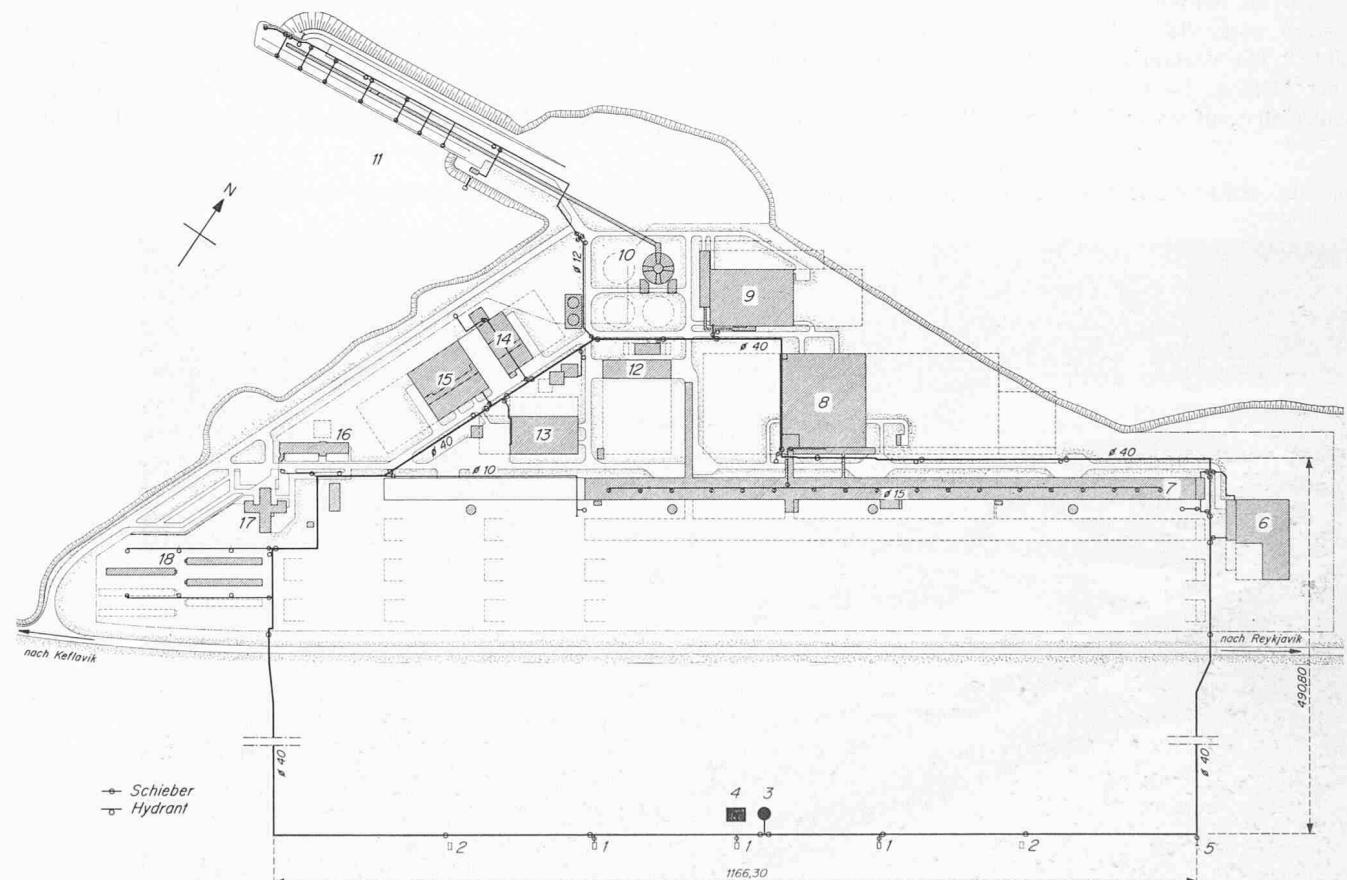
Bild 18. Das System der Wasserversorgung (schematisch, 1:8000)

Unter diesen günstigen Bedingungen wurden die Brunnenpumpen für eine Fördermenge von je 60 l/s bemessen. Bei der Standortwahl musste darauf geachtet werden, dass die Pumpen nie mit einer späteren Werkserweiterung kollidieren. Die Entfernung vom Meer muss so gross sein, dass keinesfalls Brackwasser gepumpt wird. Der Übergang Süßwasser-Brackwasser, der mit Hilfe elektrischer Widerstandsmessungen festgestellt wurde, liegt etwa 500 m vom Meer entfernt. Mit 300 m Sicherheitszuschlag ergab sich dann ein Meeresabstand von 800 m. In Anbetracht der äusserst geringen Grundwasserspiegelabsenkung wurde der Brunnenabstand auf 150 m festgelegt (vgl. Bild 18).

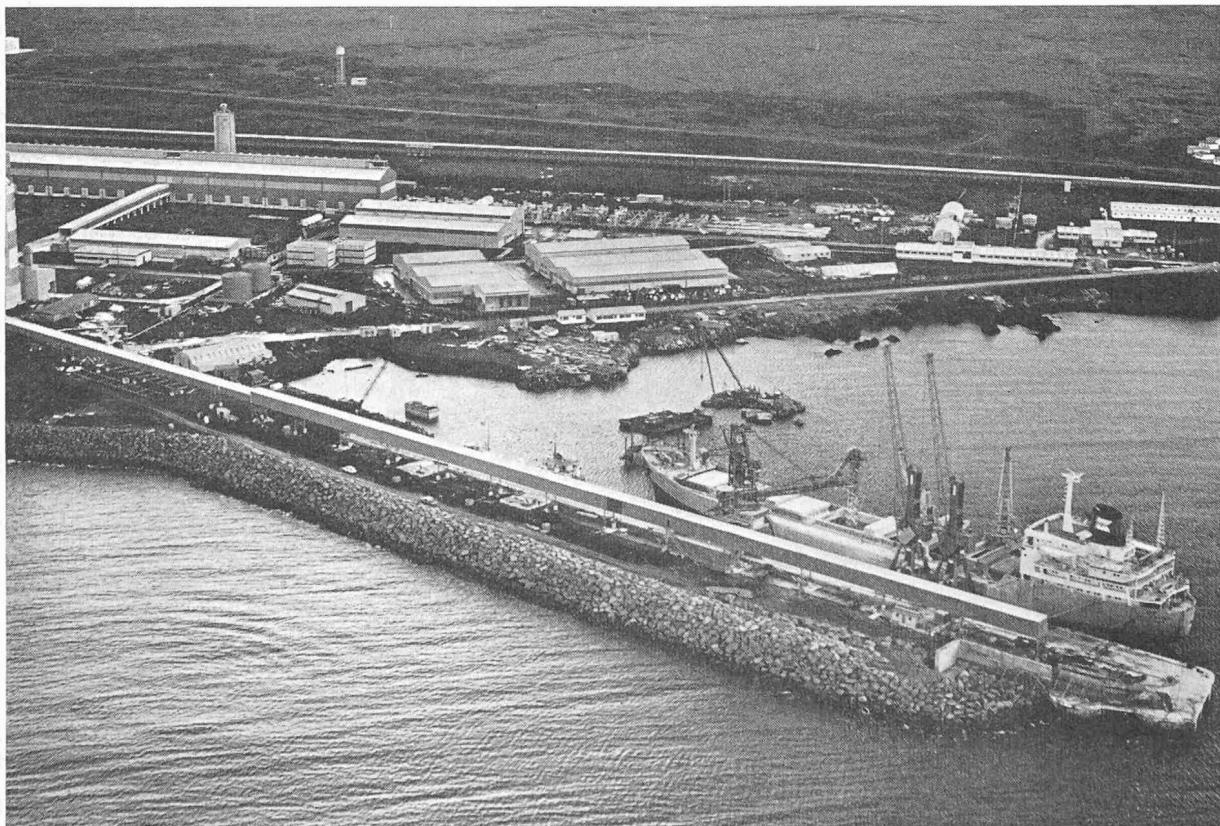
Bild 20. Ansicht des Hafens Straumsvík (Zustand September 1969). Im Vordergrund der Hafenquai mit der bedeckten Förderbandbrücke

Wie bereits erwähnt, wurde der Hafen nicht durch Alusuisse oder ISAL geplant und gebaut, sondern durch die Stadt Hafnarfjördur, die ein Projekt durch die dänische Firma Christiani & Nielsen, Kopenhagen, ausarbeiten liess. Auch die Bauleitung wurde dieser Firma anvertraut. ISAL besitzt die Priorität bei der Hafenbenützung, Bild 20.

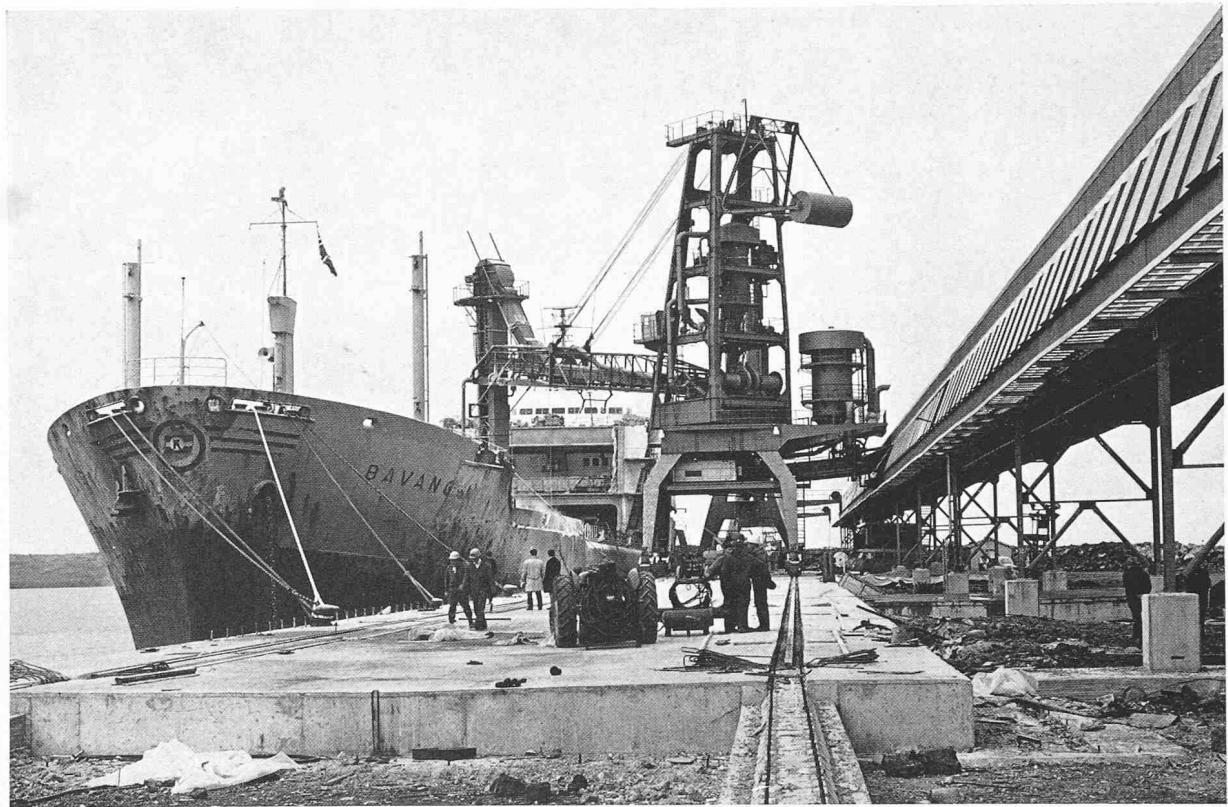
Die Tonerde-Ladung wird mit Hilfe des besonderen Hebers gelöscht. Rechts die gedeckte Förderbandbrücke

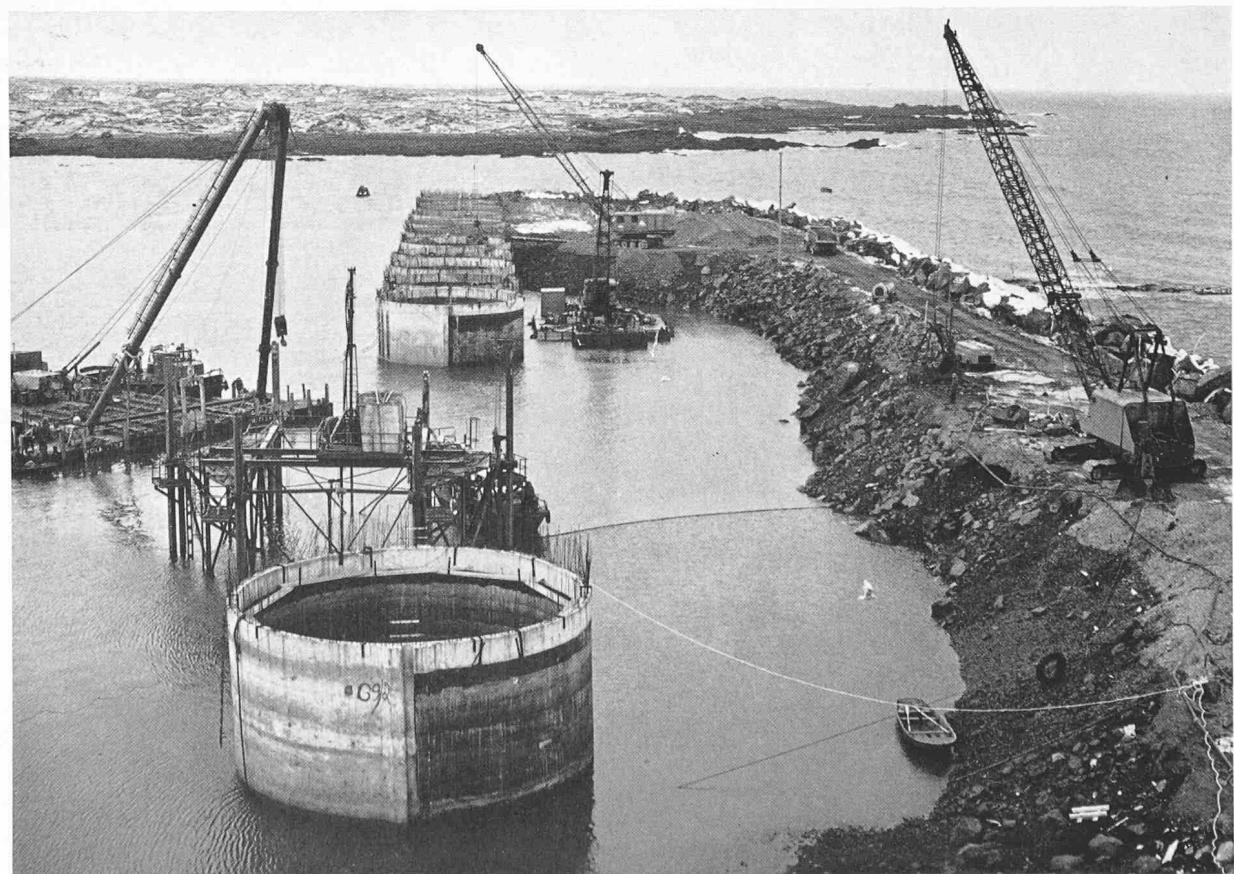
Bau der Hafenmole. Zustand vom 5. Februar 1969
