<b>Zeitschrift:</b>	Schweizerische Bauzeitung
<b>Herausgeber:</b>	Verlags-AG der akademischen technischen Vereine
<b>Band:</b>	91 (1973)
<b>Heft:</b>	22
<b>Artikel:</b>	Das Geschäftshaus Bucherer AG, Luzern-Schönbühl: die Probleme des Bauingenieurs
<b>Autor:</b>	Schumacher, Beat v.
<b>DOI:</b>	<a href="https://doi.org/10.5169/seals-71892">https://doi.org/10.5169/seals-71892</a>

## Die Probleme des Bauingenieurs

Von Beat v. Schumacher, dipl. Ing. ETH/SIA, Luzern-Schönbühl

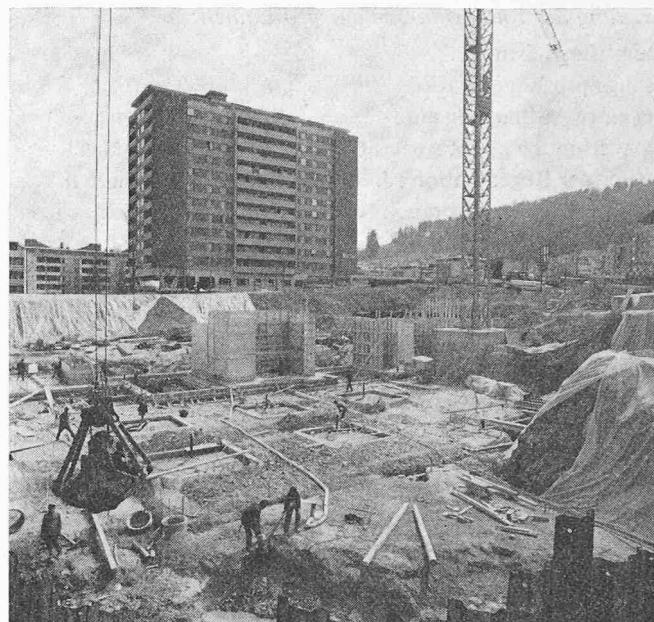
Die Baustelle Ende Mai 1971. Fundationsarbeiten im 2. UG und aufgehendes Betonmauerwerk der Installationskerne

Der Baugrund war nicht ungünstig, zeigten doch die Rammsondierungen überall Fels in erreichbarer Tiefe. Diese Tiefe ist allerdings sehr unterschiedlich, das heisst, die Felsoberfläche fällt von SW gegen NE stark ab, so dass teilweise massiv gesprengt werden musste und teilweise der Fels nur mit Pfählen erreichbar war (Ortsbetonpfähle System «Delta» der Fa. Eggstein AG, Luzern). Das Gebäude ist somit durchgehend, teils direkt, teils mittels Pfählen, auf Fels fundiert.

Installationsschächte. Die statische Hauptaufgabe der letztern ist, die auf den Bürotrakt wirkenden Windkräfte aufzunehmen. Diese Schächte erforderten ein ausserordentlich hohes Mass an Koordination, um die Bedürfnisse der Statik mit den unzähligen, von den Installationsfirmen geforderten Aussparungen und Durchbrüchen in Übereinstimmung zu bringen und die Stabilität des Baues zu gewährleisten. Dank einer intensiven und kollegialen Zusammenarbeit mit Architekt und Spezialingenieuren konnten alle Schwierigkeiten überwunden werden.
