Artikel: Das Geschäftshaus Bucherer AG, Luzern-Schönbühl: die Probleme des Bauingenieurs
Autor: Schumacher, Beat v.
DOI: <https://doi.org/10.5169/seals-71892>

Die Probleme des Bauingenieurs DK 725.2: 624

Von **Beat v. Schumacher**, dipl. Ing. ETH/SIA, Luzern-Schönbühl

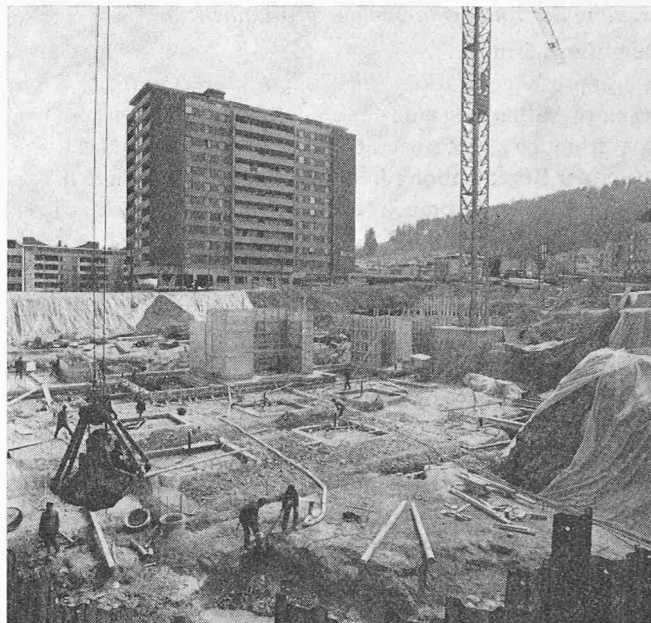
Die Baustelle Ende Mai 1971. Fundationsarbeiten im 2. UG und aufgehendes Betonmauerwerk der Installationskerne

Der Baugrund war nicht ungünstig, zeigten doch die Rammsondierungen überall Fels in erreichbarer Tiefe. Diese Tiefe ist allerdings sehr unterschiedlich, das heisst, die Felsoberfläche fällt von SW gegen NE stark ab, so dass teilweise massiv gesprengt werden musste und teilweise der Fels nur mit Pfählen erreichbar war (Ortsbetonpfähle System «Delta» der Fa. *Eggstein AG*, Luzern). Das Gebäude ist somit durchgehend, teils direkt, teils mittels Pfählen, auf Fels fundiert.

Eine heikle Aufgabe bedeutete der Schutz des zweiten Untergeschosses gegen Grundwasser. Um nicht von Grundwasserpumpen abhängig zu sein, entschloss man sich zu einer wasserdichten Ausbildung der unter dem höchsten Grundwasserstand liegenden Böden und Aussenwände des zweiten Untergeschosses. Zur Anwendung gelangte das System «Vandex» der Firma *Spannbeton AG*, Lyssach. «Vandex» wurde als Beschichtung auf die wasserseitige Oberfläche des Betons im Spritzverfahren aufgebracht und bildet eine starre (nicht elastische) Schicht. Diese besitzt die Eigenschaft, bei Zutritt von Wasser eine chemische Reaktion zu vollziehen, durch welche allfällige Risse und Poren im Beton abgedichtet werden. Zur Beschichtung des Bodens, dessen wasserseitige Fläche ja nicht zugänglich ist, wurde die «Vandex»-Masse vor dem Betonieren auf die Magerbetonunterlage aufgebracht. Ausserdem wurde sicherheitshalber auch die luftseitige Oberfläche des Bodens beschichtet.
