Artikel: Das Geschäftshaus Bucherer AG, Luzern-Schönbühl: die Probleme des Bauingenieurs
Autor: Schumacher, Beat v.
DOI: <https://doi.org/10.5169/seals-71892>

Die Probleme des Bauingenieurs DK 725.2: 624

Von **Beat v. Schumacher**, dipl. Ing. ETH/SIA, Luzern-Schönbühl

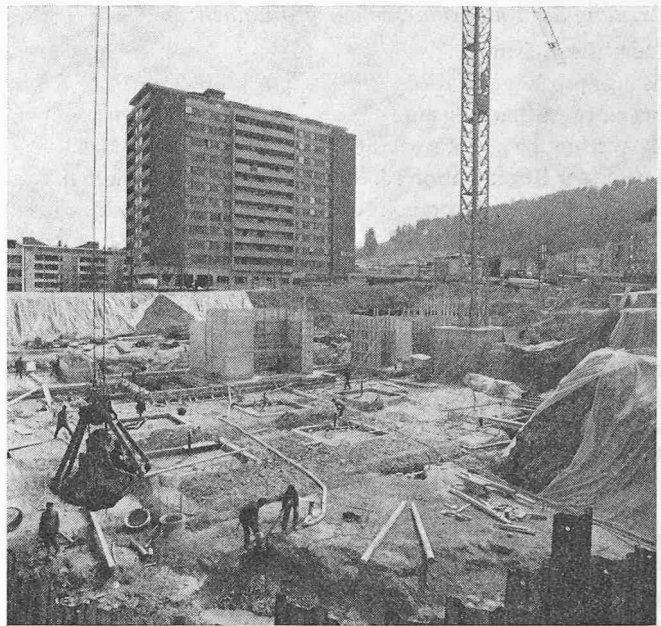
Die Baustelle Ende Mai 1971. Fundationsarbeiten im 2. UG und aufgehendes Betonmauerwerk der Installationskerne
