Zeitschrift: Schweizerische Bauzeitung
Herausgeber: Verlags-AG der akademischen technischen Vereine
Band: 92 (1974)
Heft: 23

Artikel: Platten aus modifiziertem Müllgrundstoff nach Verfahren Jetzer:
Ergebnisse von Untersuchungen technischer Eigenschaften
Autor: Kühne, H.
DOI: <https://doi.org/10.5169/seals-72388>

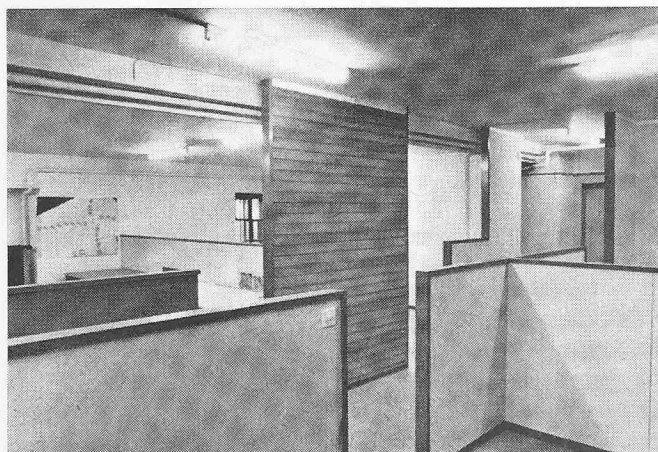
Bild 5. Blick in das mit Zwischenwänden aus zusammengesetzten Platten, hauptsächlich des Typs B 2, erstellte Baubüro in Neuenhof

Die Zwischenwände sind unten in einer genuteten Holzlatte, oben in einer gefälzten Holzlatte mit einseitiger Halteleiste angeschlagen. Es werden auch verschiedene Variationen von Oberflächenbehandlungen und -beschichtungen mit erprobt, ferner auch verschiedene Plattenstoss-Ausbildungen, siehe hierzu Bild 5. Im selben Büro wurden die Platten ferner als nichttragende und tragende Unterlagsböden sowie mit Kunstharz-Beschichtungen als *Fenstersimse* eingesetzt. Bisherige Beobachtungen ergeben, dass offenbar dem Schwinden und Quellen der Platten an den Stössen besondere Aufmerksamkeit geschenkt werden muss. Ferner war nach Fertigstellung des Einbaus der Plattengeruch nicht mehr wahrnehmbar. Beim Einbau traten keine besonderen, durch die Platten bedingten Probleme auf.
