Artikel: Der Sirikit-Damm im nördlichen Thailand

Der Sirikit-Damm im nördlichen Thailand

Von H. K. Straub, Rom DK 621.221.3:627.824.3:627.82

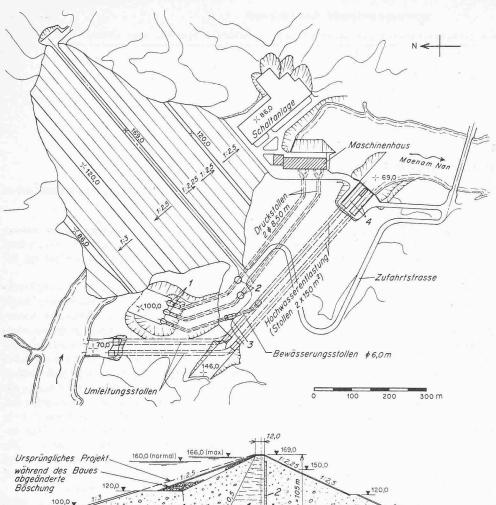
Bild 2. Lageplan 1:10 000. 1 Einlaufbauwerk, das durch Dammbalken abgeschlossen werden kann; 2 Wasserschlösser mit Rollschützenverschlüssen; 3 Zugangsschacht zu den drei Hochdruckgleitschützen (Kaverne); 4 Energieumwandlung durch «Flipbuckets»

Die Bilder 1 bis 7 geben einen Überblick über das Projekt. Im Erddamm liegt, auf dem anstehenden Fels, ein Tondichtungskern auf, und daran schliessen Vertikalfilter und Filterteppich an. Der Damm hat eine grösste Höhe von rund 105 m, eine Kronenlänge von 800 m, und sein Gesamtvolumen beträgt 9,6 Mio m³. Die Tiefe des Injektionsschirms unter der Felsoberfläche ist immer gleich der jeweiligen halben Dammhöhe. Die Hochwasserentlastungsanlage ist für 3200 m³/s bemessen und besteht aus dem Einlaufbauwerk, von dem aus zwei durch Sektorschützen abschliessbare Schrägschächte in die hufeisenförmigen Stollen von je 150 m² Querschnitt münden. Die «Energievernichtung» erfolgt in den zwei unterwasserseitigen Tosbecken. Diese zwei Stollen hatten anfänglich auch der Flussumleitung zu dienen und waren hierfür oberwasserseitig um rund 300 m verlängert worden; vor dem Staubeginn wurden diese Stollen dann mit einem Betonpfropfen geschlossen.

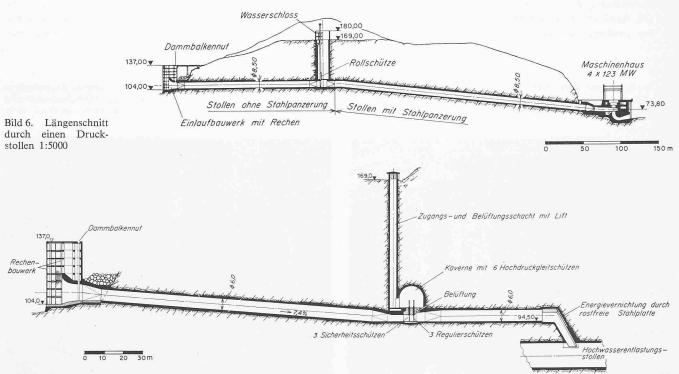
Bild 7. Längenschnitt durch den Bewässerungsstollen 1:2000

Stärke versehen und können durch Rollschützen, die in den Wasserschlossschächten montiert sind, abgesperrt werden. Der Bewässerungsstollen mit 6,0 m Innendurchmesser mündet direkt in einen der Hochwasserentlastungsstollen. Er kann durch Hochdruck-Gleitschützen abgeschlossen werden, die in einer Kaverne untergebracht sind; die «Energievernichtung» erfolgt durch eine schräggestellte, mit rostfreiem Stahl verkleidete Platte an der Einfallstelle (Bild 7).

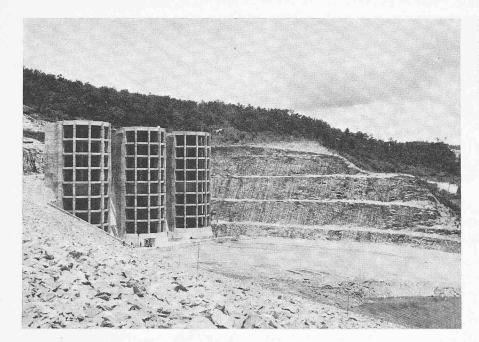
Bild 8. Einlaufbauwerke. Die Personen am Fusse des mittleren Bauwerkes geben einen Eindruck der Grösse; die Rechen sind noch nicht montiert. Im Vordergrund ist die Rip-Rap-Verkleidung des Dammes sichtbar und auf der rechten Bildhälfte die sauber geschossene Felsböschung des Einlaufkanales

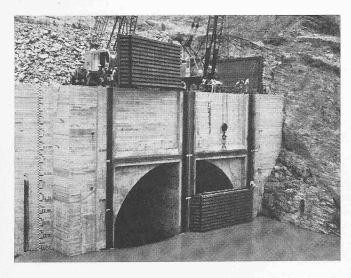
Bild 10. Verschlossener Umlaufstollen mit versetzten Dammbalken vom Unterwasser her gesehen. Noch sind einige Undichtigkeitsstellen abzudichten, was beim rasch ansteigenden äusseren Wasserdruck nicht immer leicht war

Mit der Absperrung des Umleitungsstollens begann der Aufstau. Er erfolgte durch das Versetzen von 2 Paaren Spezial-Dammbalken vor je einer Hälfte des durch einen Mittelpfeiler unterbrochenen Einlaufquerschnittes. Während des Versetzens liefen die Dammbalken auf Rollen, leicht abgehoben von den Dichtungen, um die Reibung zu verhindern. Einmal in der richtigen Lage, wurden sie durch eingebaute hydraulische Pressen auf die Dichtungen abgelassen (Bilder 9 bis 11). (Fortsetzung in einem der nächsten Hefte)
