Artikel: Der Sirikit-Damm im nördlichen Thailand
Autor: Straub, H.K.
DOI: <https://doi.org/10.5169/seals-72422>

Der Sirikit-Damm im nördlichen Thailand

Von H. K. Straub, Rom

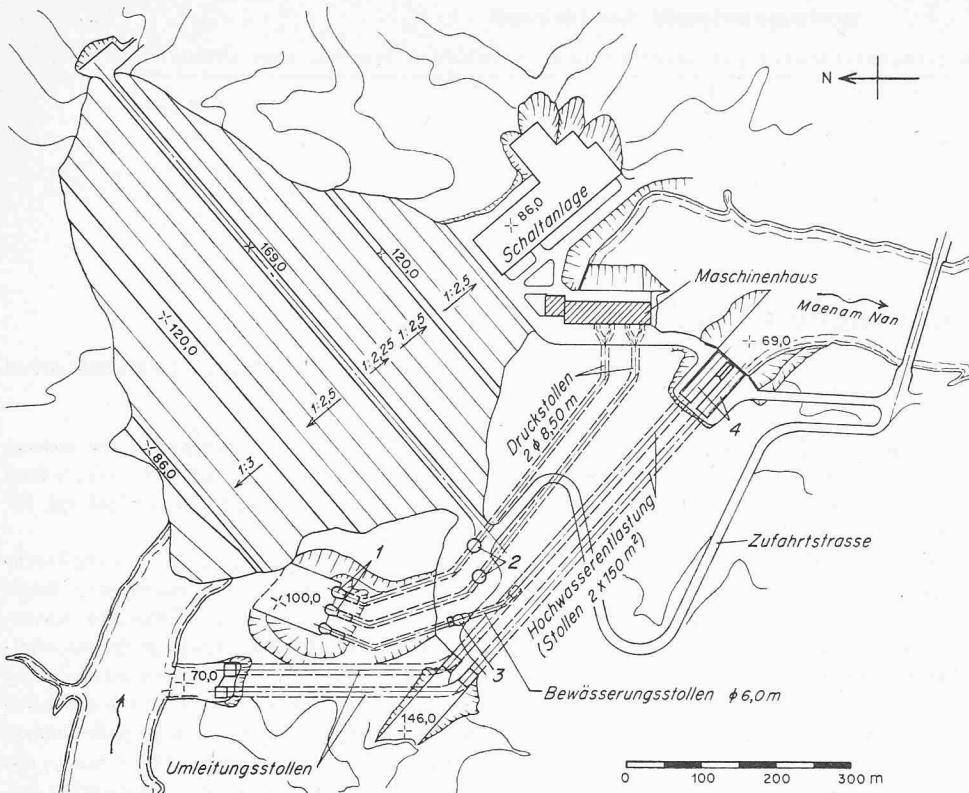
Bild 2. Lageplan 1:10 000. 1 Einlaufbauwerk, das durch Dammbalken abgeschlossen werden kann; 2 Wasserschlösser mit Rollschützenver schlüssen; 3 Zugangsschacht zu den drei Hochdruckgleitschützen (Kaverne); 4 Energieumwandlung durch «Flipbuckets»

Die Bilder 1 bis 7 geben einen Überblick über das Projekt. Im Erddamm liegt, auf dem anstehenden Fels, ein Tondichtungskern auf, und daran schliessen Vertikalfilter und Filterteppich an. Der Damm hat eine grösste Höhe von rund 105 m, eine Kronenlänge von 800 m, und sein Gesamtvolume beträgt 9,6 Mio m³. Die Tiefe des Injektionsschirms unter der Felsoberfläche ist immer gleich der jeweiligen halben Dammhöhe. Die Hochwasserentlastungsanlage ist für 3200 m³/s bemessen und besteht aus dem Einlaufbauwerk, von dem aus zwei durch Sektorschützen abschliessbare Schrägschächte in die hufeisenförmigen Stollen von je 150 m² Querschnitt münden. Die «Energievernichtung» erfolgt in den zwei unterwasserseitigen Tosbecken. Diese zwei Stollen hatten anfänglich auch der Flussumleitung zu dienen und waren hierfür oberwasserseitig um rund 300 m verlängert worden; vor dem Staubeginn wurden diese Stollen dann mit einem Betonpfropfen geschlossen.

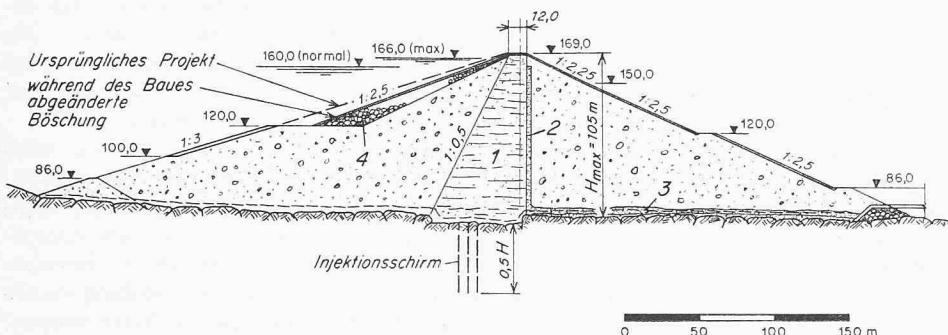
Bild 4. Dammquerschnitt 1:5000. Für den Lehmkerndamm wurde ausgewähltes Material verwendet, jedoch prinzipiell dasselbe, wie im Stützkörper eingebaut wurde, der aus gemischtem Erdmaterial besteht, unbehandelter Flusskiesand verwendet. 1 Lehmkerndamm; 2 Vertikalfilter, 3 m stark; 3 Filterteppich; 4 Felsschüttung mit Rip-Rap-Verkleidung

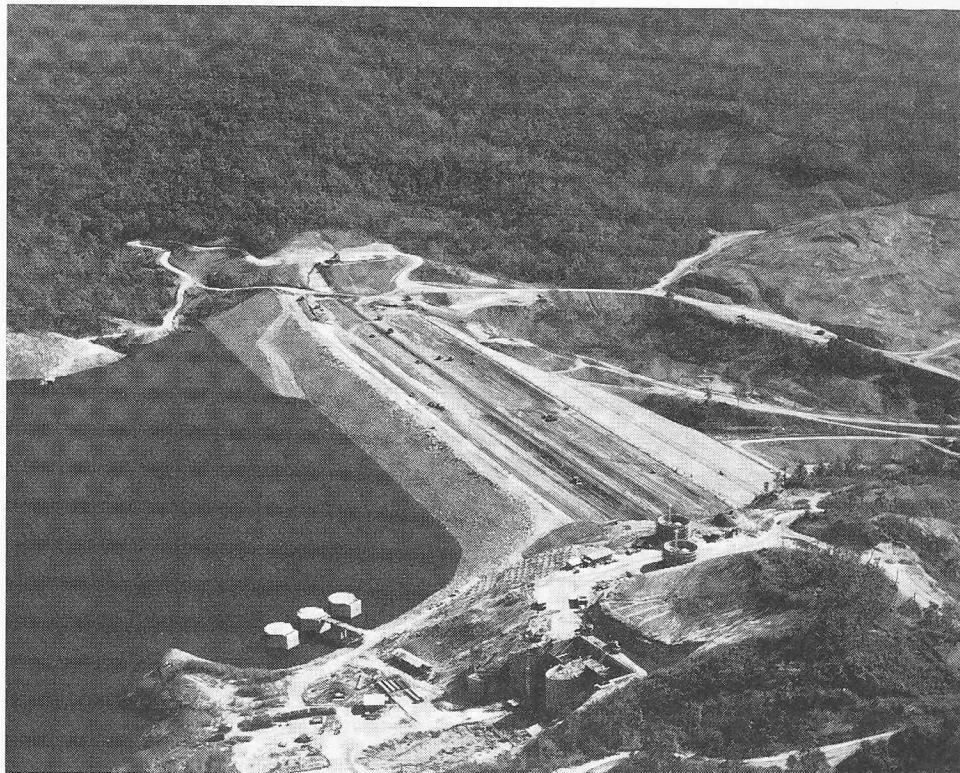
Bild 3. Flugaufnahme des Dammes. Bauzustand Dezember 1971. Der Stauspiegel hat den Höchststand von 129,50 m ü. M. bereits hinter sich und ist im Abnehmen begriffen; damit ist jede Überflutungsgefahr des Dammes gebannt. Im Vordergrund von links nach rechts erkennt man die Einlaufbauwerke, die Hochwasserentlastungsanlage mit bereits montierten Sektorschützen sowie die zwei Wasserschlösser mit montierten Hydraulik-Zylindern zur Bewegung der Rollschützen. Zwischen Einlaufbauwerken und Wasserschlössern erkennt man eine durch vorgespannte Felsanker gesicherte Hangpartie

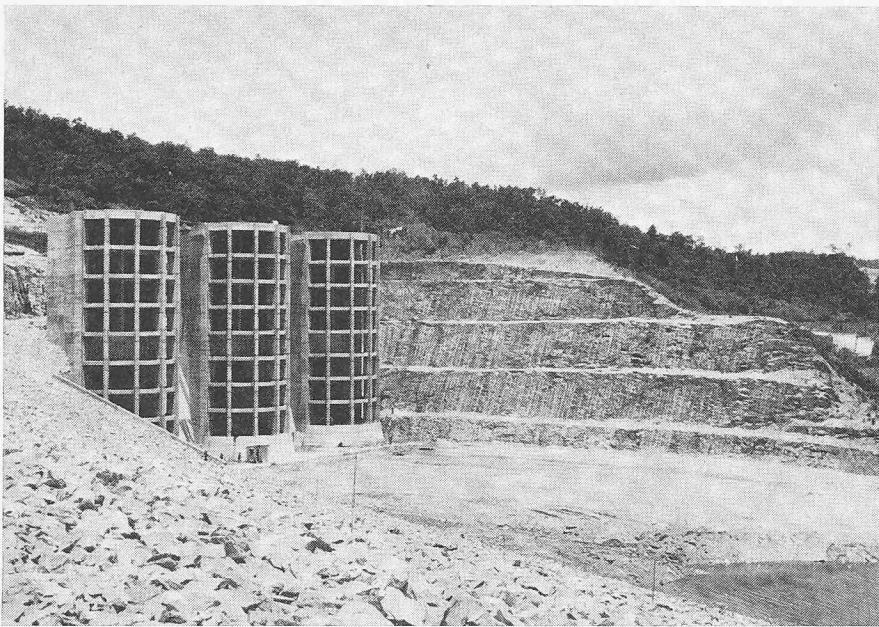
Bild 8. Einlaufbauwerk. Die Personen am Fusse des mittleren Bauwerkes geben einen Eindruck der Grösse; die Rechen sind noch nicht montiert. Im Vordergrund ist die Rip-Rap-Verkleidung des Dammes sichtbar und auf der rechten Bildhälfte die sauber geschossene Felsböschung des Einlaufkanals

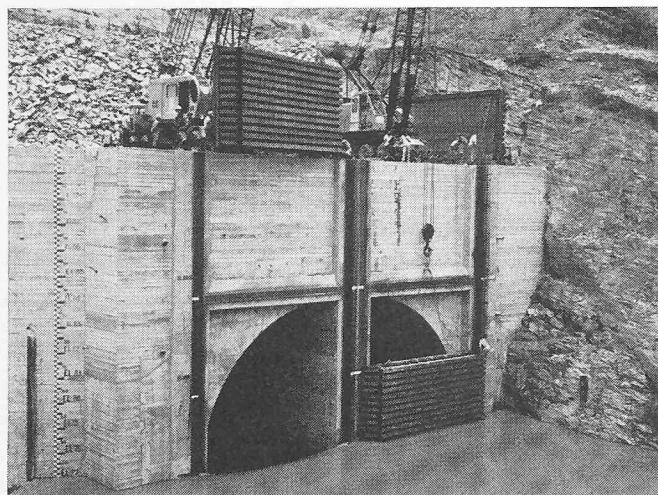
Bild 9. Staubeginn durch Versetzen der Dammbalken am Portal des Umlaufstollens. Das erste Element der dritten Lage ist soeben versetzt worden; die zwei unteren Lagen sind bereits eingestaut

Mit der Absperrung des Umleitungsstollens begann der Aufstau. Er erfolgte durch das Versetzen von 2 Paaren Spezial-Dammbalken vor je einer Hälfte des durch einen Mittelpfeiler unterbrochenen Einlaufquerschnittes. Während des Versetzens liefen die Dammbalken auf Rollen, leicht abgehoben von den Dichtungen, um die Reibung zu verhindern. Einmal in der richtigen Lage, wurden sie durch eingebaute hydraulische Pressen auf die Dichtungen abgelassen (Bilder 9 bis 11). *(Fortsetzung in einem der nächsten Hefte)*

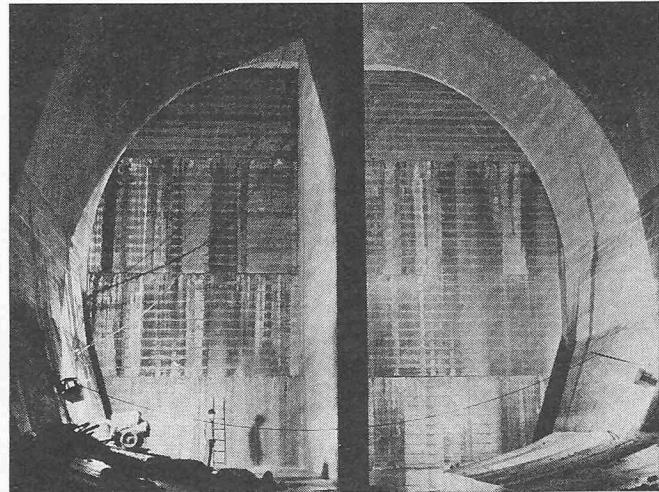
Bild 10. Verschlossener Umlaufstollen mit versetzten Dammbalken vom Unterwasser her gesehen. Noch sind einige Undichtigkeitsstellen abzudichten, was beim rasch ansteigenden äusseren Wasserdruk nicht immer leicht war

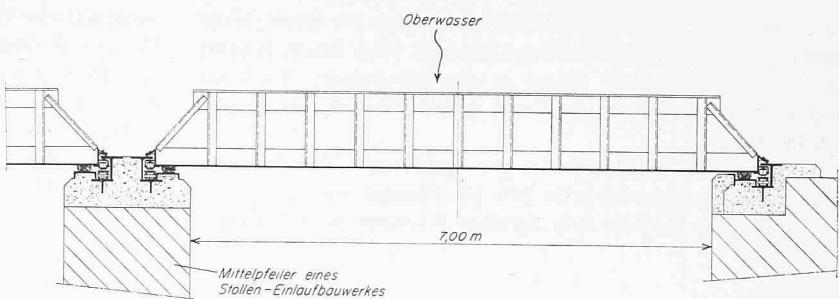
Bild 11a. Dammbalkenverschluss eines Umleitungsstollens, Horizontalschnitt 1:100. Während des Versetzens liefen die Dammbalken auf Rollenbatterien; die Holzauflager wurden während dem Versetzen mit hydraulischen Pressen vor dem Aufsitzen abgehalten. Einmal in der Soll-Lage wurden die hydraulischen Pressen abgelassen, und der steigende Wasserdruk wurde dann über die Holzauflager weitergegeben
