Zeitschrift: Schweizerische Bauzeitung
Herausgeber: Verlags-AG der akademischen technischen Vereine
Band: 93 (1975)
Heft: 16

Artikel: Geotechnische Probleme beim Bau der Universitätskinderklinik Bern
Autor: Wullimann, R.
DOI: <https://doi.org/10.5169/seals-72721>

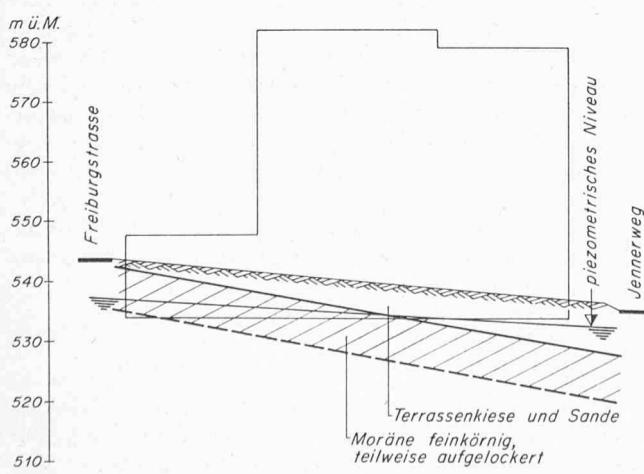
Bild 1. Charakteristisches Baugrundprofil

Der durch vier Bohrungen aufgeschlossene Baugrund war für das zu erstellende Bauwerk als günstig zu beurteilen (Bild 1).

Oberflächennah wurden Terrassenkiese und Sande in einer mittleren Mächtigkeit über das Bauareal von rund 4 m, stellenweise auskeilend, aufgeschlossen. Darunter liegt Moränenmaterial. In den oberen 4 bis 8 m handelt es sich bei diesem Material um tonige Silte mit Sand, also um eine feinkörnige Moräne, welche zum Teil aufgelockert ist. Der übrige erbohrte Moränenkomplex ist dicht gelagert und besteht im wesentlichen aus siltigem Kiessand.

Das piezometrische Niveau fällt mit etwas kleinerem Gefälle als die Terrainoberfläche von der Freiburgstrasse zum Jennerweg (Bild 1). Die Wasserstandsmessungen in den Piezometerrohren zeigten, dass die Baugrubensohle nicht mehr als rund 3 m unterhalb dieses Niveaus zu liegen kommt. Dabei musste, wie während der Bohrarbeiten beobachtet werden konnte, lokal mit gespanntem Wasser (Auftrieb in den Bohrrohren, Anbohren von Wassertaschen oder -adern und dergleichen) gerechnet werden.
