**Zeitschrift:** Schweizerische Bauzeitung  
**Herausgeber:** Verlags-AG der akademischen technischen Vereine  
**Band:** 94 (1976)  
**Heft:** 16

**Artikel:** Die SBB-Unterführung von Flüelen  
**Autor:** Lombardi, G. / Balestra, L.  
**DOI:** <https://doi.org/10.5169/seals-73083>

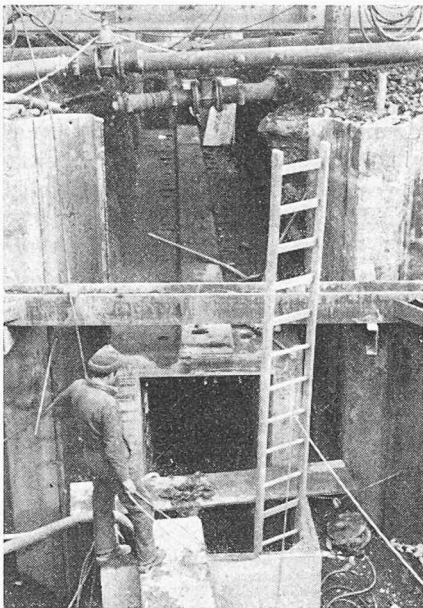
Bild 7. Auflagerwand Süd mit eingeschobener letzter Elementreihe und erfolgtem Aushub für den Auflagerkopf in Ortsbeton. Im Vordergrund der Zugang zu den unteren beiden Elementreihen

tale schlafe Armierung eingebracht und die Elemente mit Beton aufgefüllt (Bild 7). Mit dem Vorspannen der Elemente waren die beiden Auflagerwände erstellt. Diese Arbeiten wurden im Schutze kleiner *Hilfsbrücken* der SBB ausgeführt um jede Gefährdung des Bahnverkehrs, der mit 50 km/h rollte, auszuschliessen. Bereits Ende März 1973 konnten die grossen Hilfsbrücken über das ganze Bauwerk verlegt werden. Unter den grossen Hilfsbrücken erfolgte dann der Gesamtaushub, wobei entsprechend dem Fortschreiten der Arbeit die seitlich des Bahndammes verlaufenden Spundwände abgebrannt wurden (Bild 8).

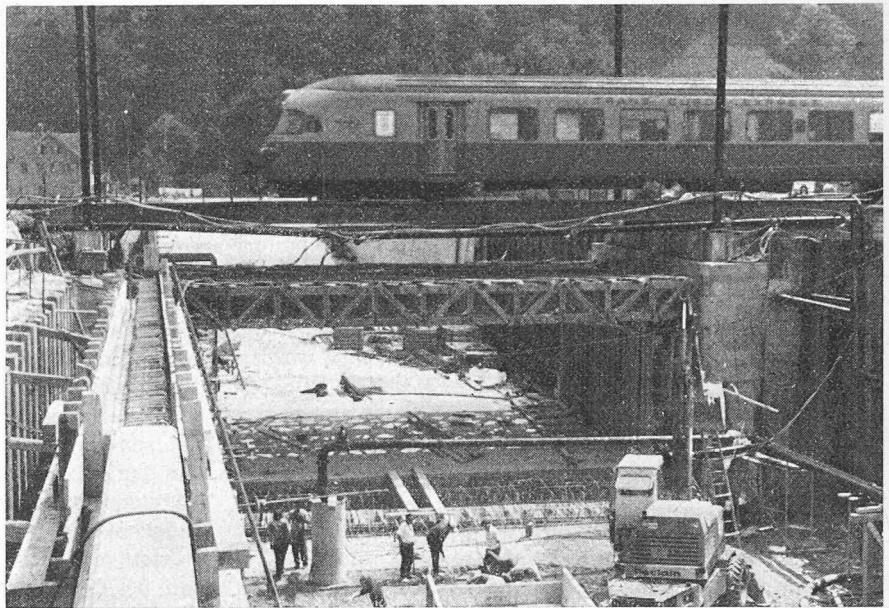
Bild 8. Auflagerwände mit Holzspriessung und den grossen Hilfsbrücken der SBB. Die Bodenplatte der Unterführung ist bereits betoniert. Im Vordergrund ist der Sammelkanal erkennbar
