**Zeitschrift:** Schweizerische Bauzeitung  
**Herausgeber:** Verlags-AG der akademischen technischen Vereine  
**Band:** 94 (1976)  
**Heft:** 16

**Artikel:** Die SBB-Unterführung von Flüelen  
**Autor:** Lombardi, G. / Balestra, L.  
**DOI:** <https://doi.org/10.5169/seals-73083>

## Die SBB-Unterführung von Flüelen

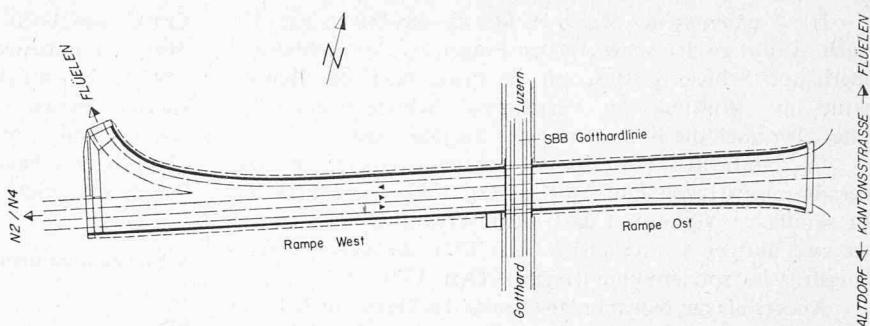
Bild 1. Übersichtsplan des Bauwerkes mit den Zubringern

So entschloss man sich für ein Unterführungsbauwerk, das die Bahnlinie unter einem nahezu rechten Winkel kreuzt (Bild 1). An eine Unterbrechung des Bahnverkehrs für längere Zeit war nicht zu denken. Allfällige, den Bahnverkehr störende Massnahmen mussten sich auf Zeitabschnitte von wenigen Stunden jeweils sonntagnachts beschränken. Der Sicherheit des Bahnverkehrs war höchste Aufmerksamkeit zu schenken.

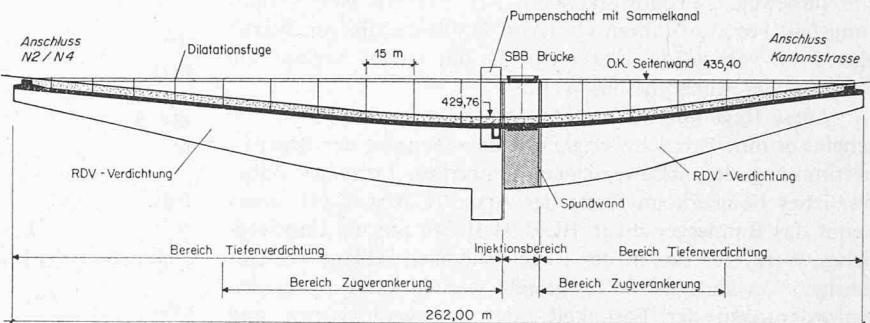
Bild 2. Genereller Längsschnitt mit Fugen und Verdichtungszenzen

Eine 262 m lange und 15 m breite Wanne nimmt die drei Fahrspuren und zwei Gehwege auf. Der tiefste Punkt der Fahrbahn befindet sich 5,20 m unter der Terrainoberfläche. Die tiefste Aushubkote erreicht 10,80 m (Bild 2). Das Bauvorhaben kann in zwei Teile gegliedert werden: in die Erstellung der beiden Zufahrtsrampen und den Bau der eigentlichen Brücke unter der Bahnlinie.

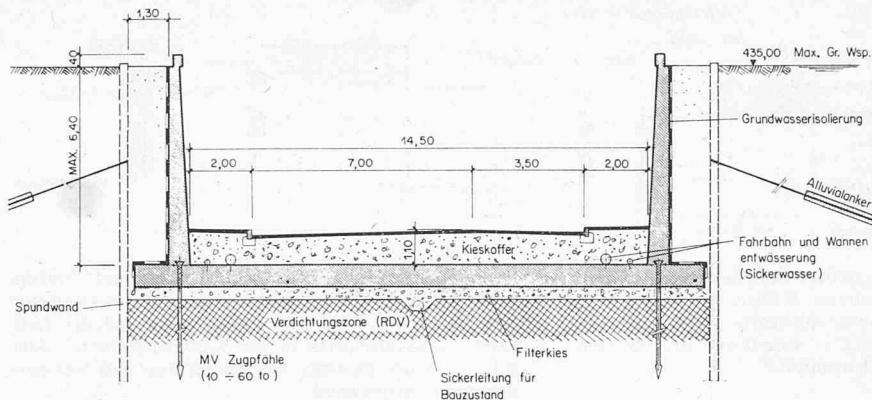
Bild 3. Typischer Querschnitt durch die Wannenkonstruktion

rungen versehen und dient gleichzeitig als zusätzliche Auflast gegen den Auftrieb. Die Seitenwände wurden jedoch isoliert. Für das Aufbringen der äusseren Wandisolation, sowie um eine weitere Bodenauflast übernehmen zu können und damit die Anzahl Zugpfähle vermindern zu können, kragt die Bodenplatte seitlich aus. (Bild 3).

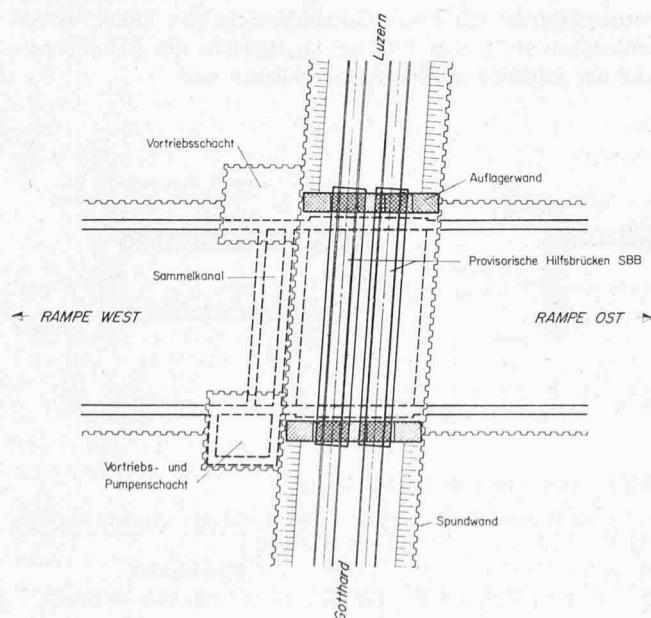
Bild 4. Übersicht über die eingebauten Hilfsbrücken der SBB im Bereich der Unterführung

Wesentlich langwieriger gestaltete sich die Projektierung der Brücke unter *Aufrechterhaltung des Bahnverkehrs*. Das ursprüngliche Projekt sah vor, die Zone zwischen den beiden parallel zur Bahn verlaufenden Spundwänden mittels Injektionen zu verdichten, so dass eine weitgehend wasserdichte Wanne entstehen würde. Nach der Ausführung der beiden Seitenwände im offenen Schlitz sollte die Brückenplatte, die seitlich des Bahndamms betoniert worden wäre, unter den Geleisen eingeschoben werden. Während des Einschubs hätten die Geleise auf provisorischen Hilfsbrücken aufgelegt. Zwischen den beiden Seitenwänden wäre der Gesamtaushub erfolgt und dann die Bodenplatte betoniert worden. Eine Variante, die vorsah, beide Seitenschlitze mit einer Rühlwand zu erstellen, musste aus bahnbetrieblichen Gründen fallen gelassen werden. (Bild 4).

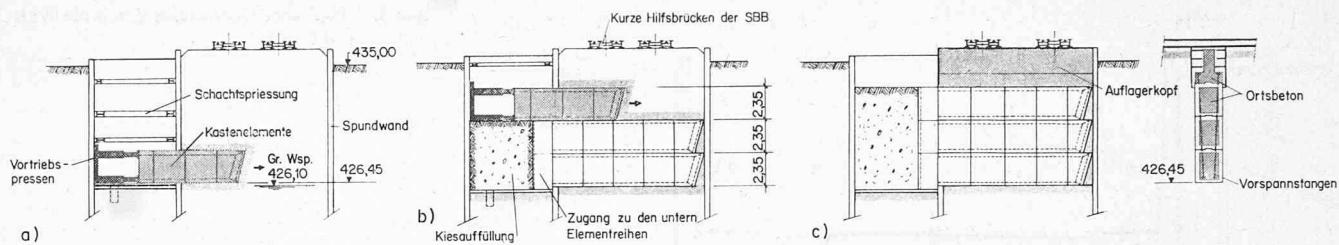
Bild 5. Bauvorgang der Auflagerwand

Kurze Hilfsbrücken eingebaut – Anschneiden der Spundwand – Einpressen der ersten Elemente

Die einzelnen Presselemente sind als hohle, rechteckige Eisenbetonkästen ausgebildet mit den Abmessungen von  $165 \times 235 \text{ cm}$  im Querschnitt und einer Wandstärke von 25 cm. Die Länge beträgt 225 cm. An den Stirnseiten der Elemente, die in Vorpressrichtung stumpf gestossen werden, sind Stahlrahmen eingelassen. Durch das Zusammenschweißen der Rahmen beim Ansetzen eines neuen Elementes ergab sich ein monolithischer Hohlkörper für den Vortrieb. Fünf solcher Elemente hintereinander waren nötig, um den Bahnkörper zu durchfahren (Bild 5).

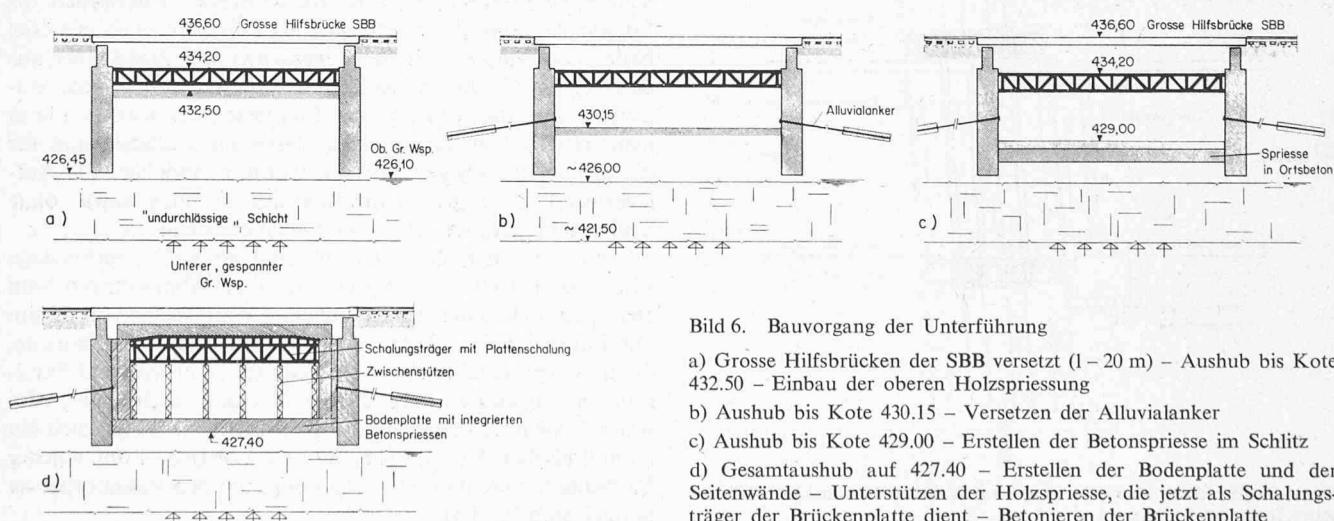
Bild 6. Bauvorgang der Unterführung

- Grosse Hilfsbrücken der SBB versetzt (1 – 20 m) – Aushub bis Kote 432.50 – Einbau der oberen Holzsprisse
- Aushub bis Kote 430.15 – Versetzen der Alluvialanker
- Aushub bis Kote 429.00 – Erstellen der Betonsprisse im Schlitz
- Gesamtaushub auf 427.40 – Erstellen der Bodenplatte und der Seitenwände – Unterstützen der Holzsprisse, die jetzt als Schalungsträger der Brückenplatte dient – Betonieren der Brückenplatte

Wände abzustützen, bevor der Gesamtaushub die Sohlkote erreichte. Nach der Stabilisierung der beiden Auflagerwände konnte der Aushub ohne Schwierigkeiten beendet und die Betonplatte eingebracht werden (Bild 6).

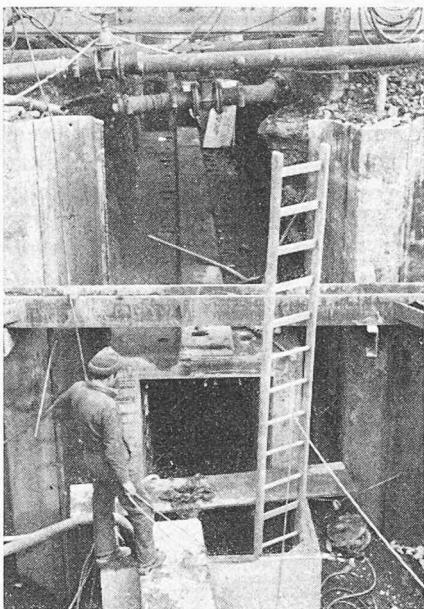
Bild 7. Auflagerwand Süd mit eingeschobener letzter Elementreihe und erfolgtem Aushub für den Auflagerkopf in Ortsbeton. Im Vordergrund der Zugang zu den unteren beiden Elementreihen

tale schlaffe Armierung eingebracht und die Elemente mit Beton aufgefüllt (Bild 7). Mit dem Vorspannen der Elemente waren die beiden Auflagerwände erstellt. Diese Arbeiten wurden im Schutze kleiner Hilfsbrücken der SBB ausgeführt um jede Gefährdung des Bahnverkehrs, der mit 50 km/h rollte, auszuschliessen. Bereits Ende März 1973 konnten die grossen Hilfsbrücken über das ganze Bauwerk verlegt werden. Unter den grossen Hilfsbrücken erfolgte dann der Gesamtaushub, wobei entsprechend dem Fortschreiten der Arbeit die seitlich des Bahndamms verlaufenden Spundwände abgebrannt wurden (Bild 8).

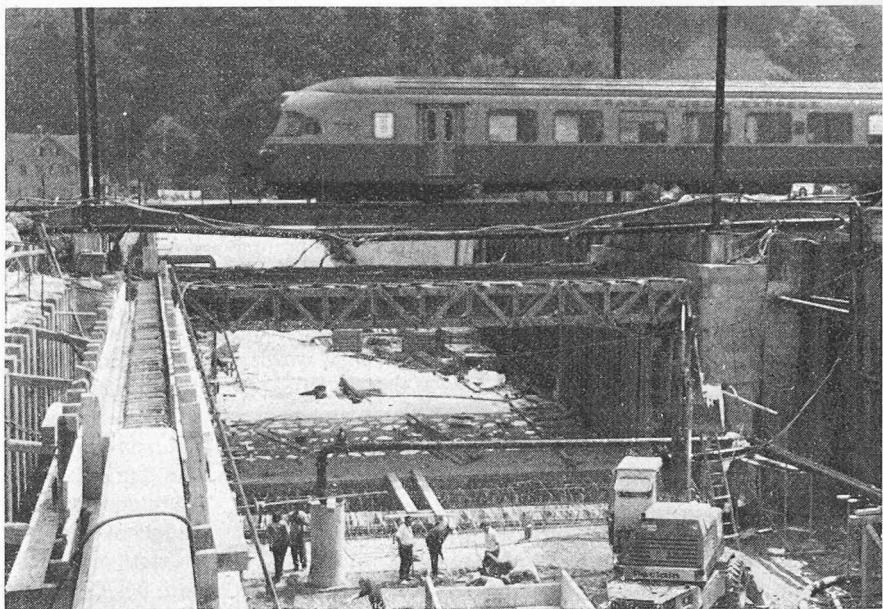
Bild 8. Auflagerwände mit Holzspriessung und den grossen Hilfsbrücken der SBB. Die Bodenplatte der Unterführung ist bereits betoniert. Im Vordergrund ist der Sammelkanal erkennbar
