**Zeitschrift:** Schweizerische Bauzeitung  
**Herausgeber:** Verlags-AG der akademischen technischen Vereine  
**Band:** 96 (1978)  
**Heft:** 20

**Artikel:** Strahltechnik und Korrosionsschutz von Eisenbahn-Rollmaterial  
**Autor:** Horowitz, J.  
**DOI:** <https://doi.org/10.5169/seals-73691>

## Strahltechnik und Korrosionsschutz von Eisenbahn-Rollmaterial

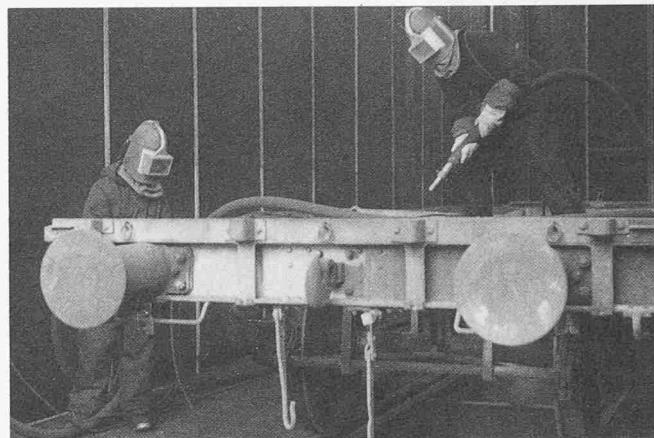
Bild 1. Entrostung und Abstrahlen eines Plattform-Güterwagens zum Sichtbarmachen schadhafter Stellen vor Beginn der eigentlichen Wiederinstandstellungsarbeiten. Freistrahrlraum System Graber + Wening AG in den Reparaturwerkstätten der SBB in Biasca, ausgerüstet mit mechanischer Strahlmittel-Rückförder-Einrichtung, zwei Druckluft-Strahlgeläsen und zugehöriger Entstaubungsanlage (auf dem Bild nicht sichtbar). Der vertieft angeordnete Laufgang für das Strahlen der Wagenunterseite ist im Bild gut sichtbar (Werkphoto: J. Horowitz, Zürich)

und die Bremsgestänge usw., sondern auch alle aus Holz bestehenden Wände, Böden usw. demontiert werden (vielfach auch das Dach). Sodann ist als zusätzlicher Arbeitsgang eine Reinigung aller Eisenteile erforderlich, um alle schadhaften Stellen freizulegen und sichtbar zu machen (siehe Bild 1). Nur so lässt sich einwandfrei beurteilen, welche Stellen mit dem Schneidbrenner herausgeschnitten und durch Einschweissen neuen Materials ersetzt werden müssen. Es folgt die eigentliche Wiederinstandstellung des Güterwagens. Erst am Ende, unmittelbar vor dem Auftragen des Grundanstrichs, wird dann in einem zweiten Arbeitsgang die eigentliche Reinigung und Vorbereitung der gesamten Metallocberfläche vorgenommen. Anders liegen die Verhältnisse bei der Generalrevision von Personenwagen, da hier ein einziger Arbeitsgang unmittelbar vor dem Aufbringen der Korrosionsschutzschichten genügt.

Es wird vielfach übersehen, dass auch auf dem Gebiete der nach dem Druckluft-System arbeitenden Strahlranlagen in den beiden letzten Jahrzehnten eine aussergewöhnlich rasche Entwicklung stattgefunden und, was Freistrahrläume anbelangt, zu modernen, allen Anforderungen der Hygiene und eines wirtschaftlichen Betriebes entsprechenden Anlagen geführt hat. Wie in Bild 3 dargestellt, trägt der Arbeiter beim Strahlen außer einem mit Frischluft bewetterten Helm auch eine geeignete Schutzkleidung. Er befindet sich zusammen mit dem zu behandelnden Werkstück in einem vollständig leeren Raum, der hell beleuchtet und dessen Wände mit hellfarbigen Gummiplatten oder Vorhängen vor der Abnutzung durch rückprallendes Strahlmittel geschützt sind. Aus dem gleichen Grunde werden alle Hilfseinrichtungen und Apparaturen einschliesslich der Durckstrahlgebläse, der Becherwerke usw. in Nebenräumen und somit ausserhalb des eigentlichen Arbeitsraumes angeordnet (siehe Bild 4). Die Raumbeleuchtung muss so ausgelegt werden, dass der Strahler den erreichten Reinheitsgrad der gestrahlten Stelle und somit den Arbeitsfortschritt einwandfrei beurteilen kann. Im allgemeinen sieht man aus diesen Gründen eine mittlere Beleuchtungsstärke von etwa 300 bis 350 Lux am Boden des Arbeitsraumes vor. Wie bei allen modernen, grösseren Strahlranlagen werden auch Freistrahrläume stets mit einer *Strahlmittel-Rücktransporteinrichtung* ausgerüstet, die im allgemeinen aus Materialsammeltrichter, Becherwerken und Kaskadenabscheider besteht, während der ganze Boden des Arbeitsraumes, wie aus Bild 1 und 3 hervorgeht, mit einem

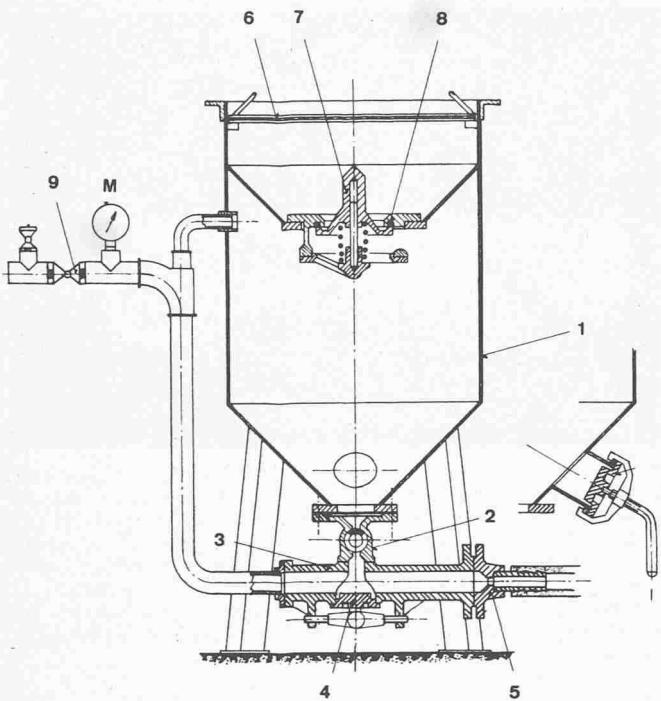
Bild 2. Druckluft-Strahlgebläse Graber + Wening nach dem Drucksystem arbeitend

- |  |  |

| 1 Gehäuse | 6 Sieb |
| 2 Regulierung der Spritzmittelmenge | 7 Automatisches Spritzmittel-Einlassventil |
| 3 Mischrohr | 8 Gummidichtung |
| 4 Verschlussdeckel der Kontrollöffnung | 9 Drucklufthahn |
| 5 Anschlussstutzen für Spritzmittel-Förderschlauch | M Kontrollmanometer |

In diesem mit Druckluft arbeitendem System erfolgt die Beschleunigung des Strahlmittels auf Abwurgeschwindigkeit auf pneumatischem Wege in sogenannten Druckgebläsen. Wie aus Bild 2 ersichtlich, ist der Vorratsbehälter für das Strahlmedium als Druckkessel ausgebildet, von wo aus das Medium in die als pneumatische Druckförderung arbeitende Zuleitung zur Strahldüse geleitet wird. Die eigentliche Beschleunigung auf hohe Geschwindigkeit erfolgt aber erst beim Austritt aus der Strahldüse. Bei der Entzunderung von Eisenbahn-Material sind verhältnismässig grosse Flächenleistungen erforderlich. Die Freistrahrläume werden deshalb für die gleichzeitige Beschäftigung mehrerer Arbeiter ausgerüstet, wobei in der Regel für jeden Mann ein eigenes Druckgebläse vorgesehen wird und die Betätigung mit Hilfe einer Fernsteuerung erfolgt.

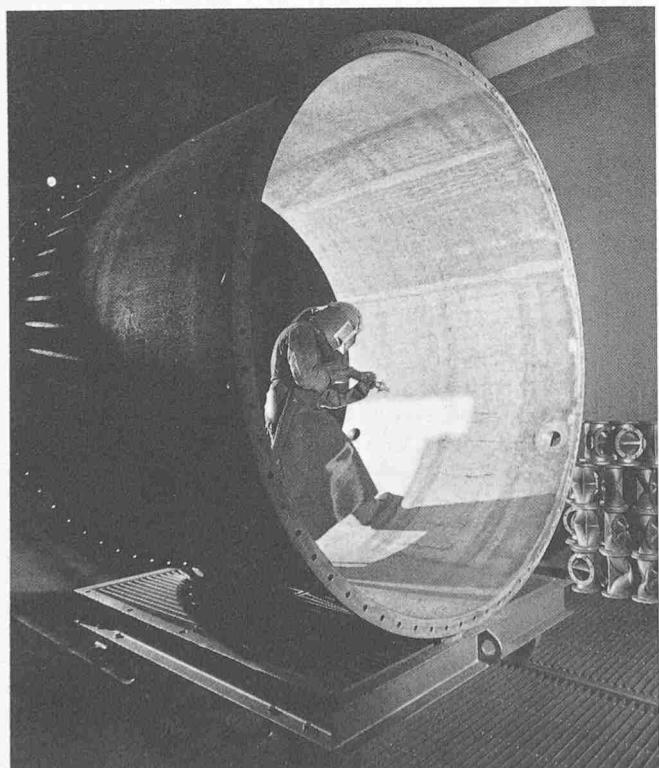
Bild 3. Arbeiten im Freistrahrraum mit der mit Druckluft betriebenen Freistrahldüse. Der Arbeiter trägt Schutzkleidung und einen mit Frischluft bewetterten Helm. Das Bild zeigt das Strahlen der Innenfläche eines grossen Stahlzylinders (Werkphoto: Graber + Wening AG)

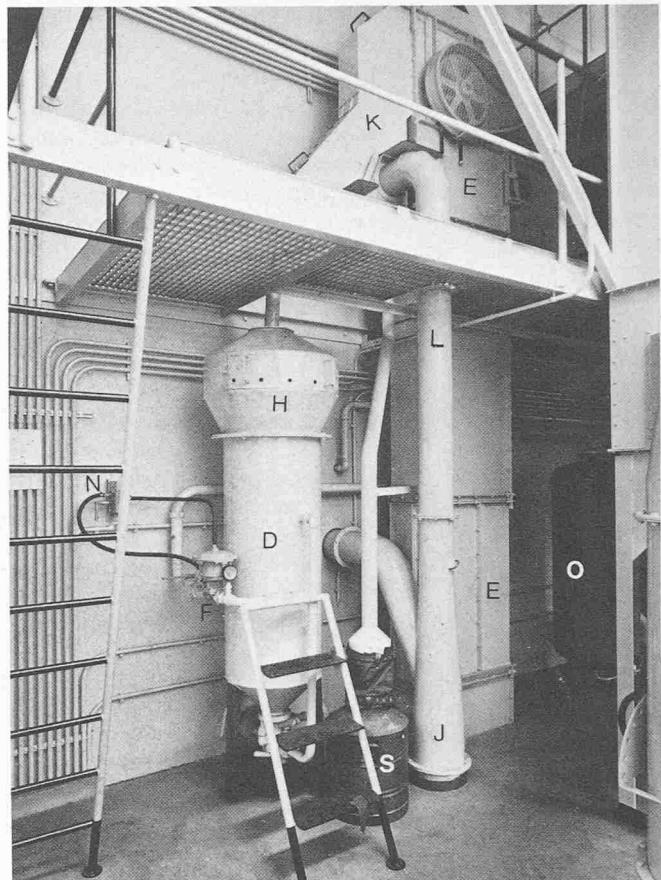
Bild 4. Nebenraum einer modernen, grossen Freistrahlanlage, in dem Strahlgebläse, Becherwerke, Abscheider usw. untergebracht sind. Durch die getrennte Aufstellung außerhalb des eigentlichen Arbeitsraumes ergibt sich ein wirksamer Schutz vor Beschädigungen durch Staub, rückprallende Spritzmittelkörner usw. (Werkphoto: Graber + Wening AG)

D Druckluft-Strahlgebläse nach dem Drucksystem arbeitend (siehe auch Bild 2)

H Absaughaube

E Becherwerk

K Kaskaden-Abscheider

F Pneumatisch betätigtes Hauptventil in der Druckluft-Zuleitung zum Strahlgebläse für die

Fernbetätigung durch den Arbeiter vom Freistrahrraum aus

N Magnetventil für die elektropneumatische Fernsteuerung

L Entstaubungs-Rohrleitung

vom Kaskaden-Abscheider zur Staubfilter-Anlage

O Öl- und Wasser-Abscheider

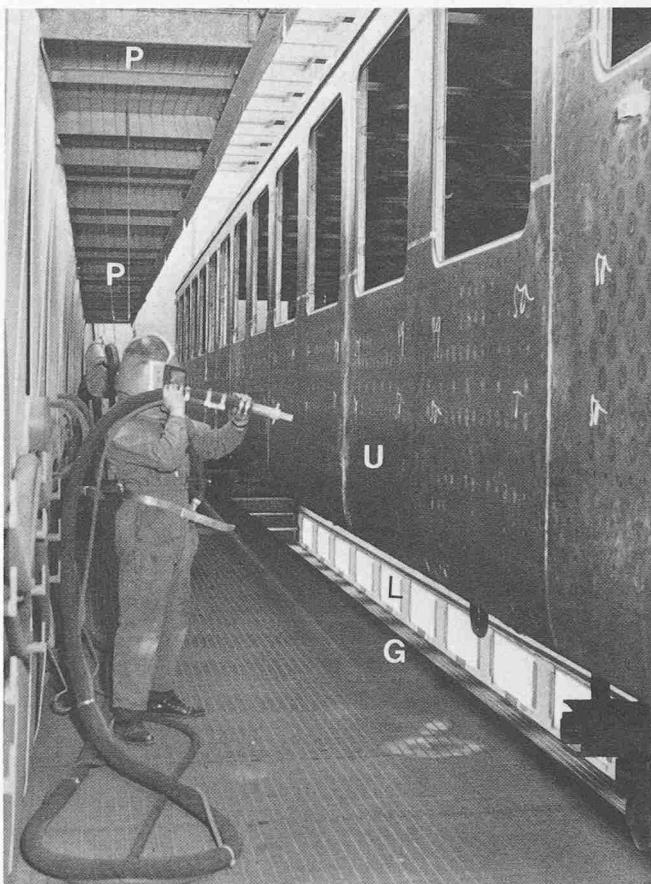
Bild 5a. Grosse, moderne Freistrahlanlage in einer schweiz. Waggonfabrik, ausgerüstet mit vier nach dem Drucksystem arbeitenden Druck-Strahlgebläsen für den Einsatz von bis zu vier Mann gleichzeitig. Abmessungen des Arbeitsraumes: L = 30 m, B = 6,5 m, H = 6 m. Das Bild zeigt die Behandlung eines SBB-Personenwagenkastens in Stahlbauweise, der eine Länge von 26 m aufweist

G tiefliegender Laufgang als Arbeitsgrube für das Strahlen der Wagenunterseite (siehe auch Bild 5b)

L in die Seitenwände des Laufganges eingebaute Zusatzbeleuchtung  
U Seitenwand des Personenwagenkastens. Die Schweissnähte zwischen den einzelnen Bauelementen sind gut sichtbar, desgleichen auch die vom manuellen Planrichten zurückgebliebenen Spuren. Durch das Strahlen dürfen die sorgfältig gerichteten Seitenwände weder verspannt noch deformiert werden

P begehbarer Passerelle für das Strahlen des Wagendaches

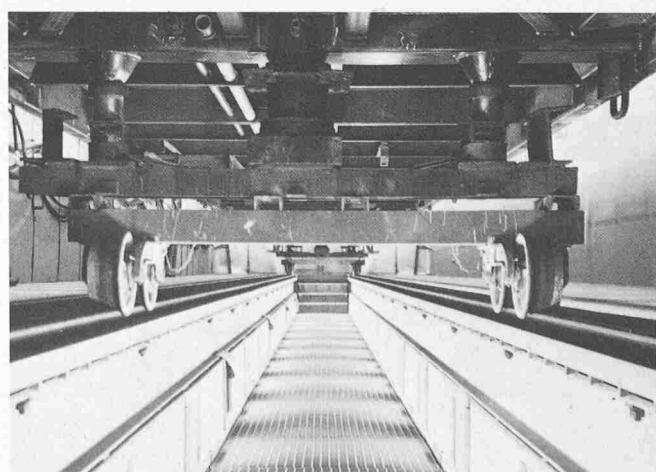
Bild 5b. Moderne Freistrahlanlage in einer schweiz. Waggonfabrik. Blick in den Laufgang für das Strahlen der Wagenunterseite. Die in die Seitenwände eingelassenen Zusatzbeleuchtungen sind gut sichtbar. Der Kasten des Personenwagens (siehe Bild 5a) sitzt auf zwei je vierrädrigen Transportschemeln. Man beachte: die Unterseite ist aus verschiedenartigen Profilen zusammengesetzt und ist deshalb stark verwinkelt (Werkphoto: Gruber + Wening AG)

Das Layout der Anlage geht aus Bild 11 hervor. Die zu behandelnden Wagenkästen werden, auf zwei zweiachsigem Transportschemeln sitzend (siehe auch Bild 5b), noch vor Schichtbeginn auf der Einlaufseite bereitgestellt. Für die Fahrbewegungen innerhalb der Strahlanlage steht eine mit einem hydrostatischen Getriebe ausgerüstete Antriebsstation (Bild 10, links aussen) zur Verfügung, die es in jeder Phase

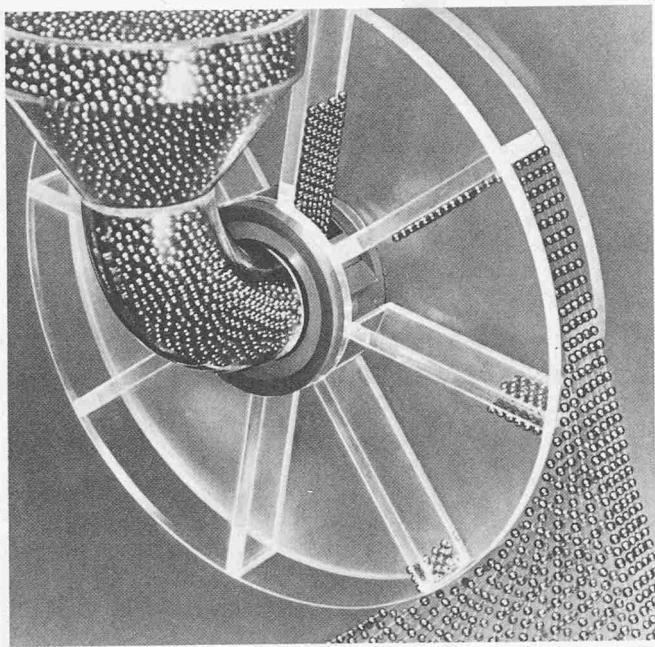
Bild 6a. Phantombild eines Schleuderrades mit indirekter Einführung des Strahlmittels durch mechanische Vorbeschleunigung mit Hilfe von Einlaufstück und Verteiler. Das Bild zeigt ein aus Plexiglas hergestelltes Modell, das die Arbeitsweise und die Beschleunigung der Strahlmittelportionen durch die Wurfschaufeln veranschaulicht (Werkphoto: Georg Fischer AG)

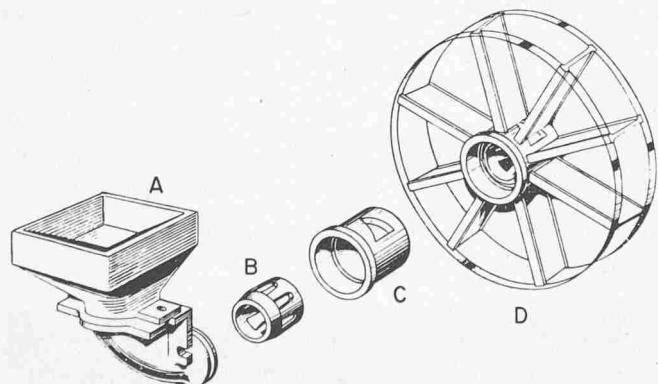
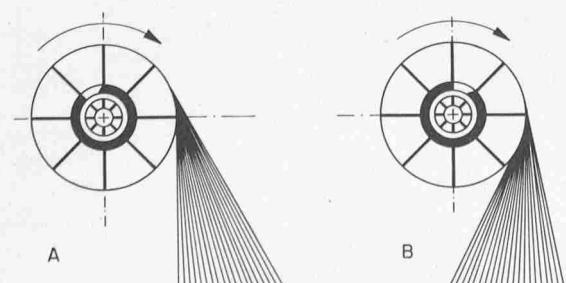
Bild 6b. Die hauptsächlichsten Bauelemente des von der Wheelabrator Corp. USA entwickelten Schleuderrades mit indirekter Einführung des Strahlmittels durch mechanische Vorbeschleunigung mit Hilfe von Einlaufstück und Verteiler (siehe auch Bild 6a).

- A Einlauftrichter für das Strahlmittel
- B Verteiler
- C Einlaufstück mit neuartiger dreieckiger Durchtrittsöffnung für das Strahlmittel, die eine wesentlich gleichmässigere Verteilung des Strahlbildes ermöglicht
- D eigentliches Schleuderrad, Ausführung mit zwei Seitenflanschen und acht Wurfschaufeln

Im *Schleuderrad* erfolgt die Beschleunigung des Strahlmittels auf Abwurfgeschwindigkeit durch die Zentrifugalkraft und somit auf mechanischem Weg, wobei die meisten Hersteller die von *Minich* 1934/35 patentierte Lösung mit indirekter Einführung des Mediums durch mechanische Vorbeschleunigung übernommen haben. Bei diesem in Bild 6a veranschaulichten Arbeitsprinzip tritt eine starke Auffächierung des austretenden Strahls auf, der jedoch mit Hilfe des «Einlaufstückes» (Position C in Bild 6b) genau auf die zu behandelnden Flächen eingestellt werden kann (siehe Bild 7).

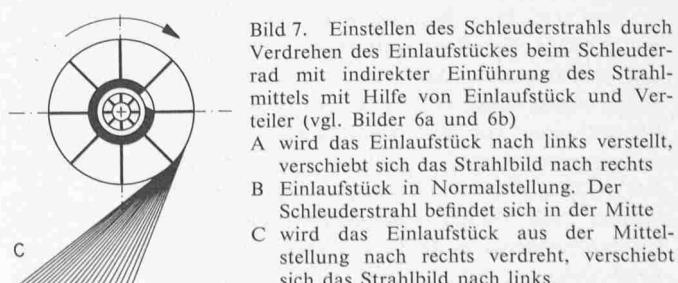
Bild 7. Einstellen des Schleuderstrahls durch Verdrehen des Einlaufstückes beim Schleuderrad mit indirekter Einführung des Strahlmittels mit Hilfe von Einlaufstück und Verteiler (vgl. Bilder 6a und 6b)

- A wird das Einlaufstück nach links verstellt, verschiebt sich das Strahlbild nach rechts
- B Einlaufstück in Normalstellung. Der Schleuderstrahl befindet sich in der Mitte
- C wird das Einlaufstück aus der Mittelstellung nach rechts verdreht, verschiebt sich das Strahlbild nach links

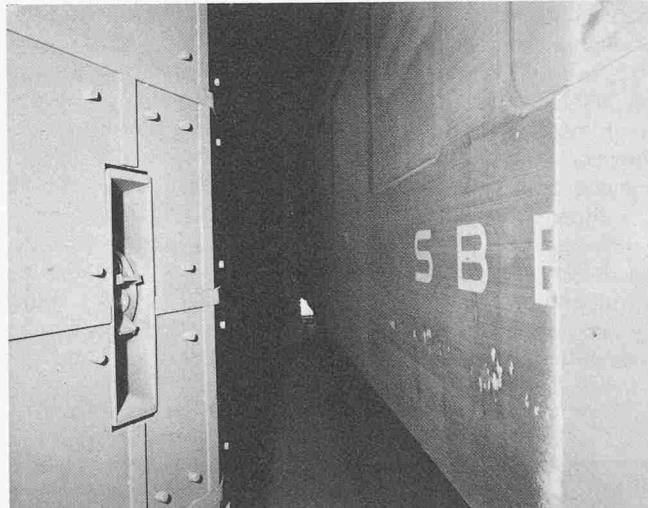
S<sub>1</sub> bis S<sub>6</sub>: Schleuderräder

Bild 9 (Mitte). Nach dem Durchlaufverfahren arbeitende Anlage in der SBB-Hauptwerkstätte Olten für das Strahlen von Personenwagenkästen während der Generalrevision. Blick aus dem Freistrahlraum (Pos. F in Bild 11) auf den Einlauf eines Kastens in den mit Schleuderrädern bestückten mittleren Teil der Anlage (Pos. C in Bild 11). Die Schräglagestellung des im Bild sichtbaren Rades S<sub>2</sub> ist deutlich wahrnehmbar, ebenfalls auch das einwandfreie Abstrahlen des alten Farbanstriches (Werkphoto: Georg Fischer AG)

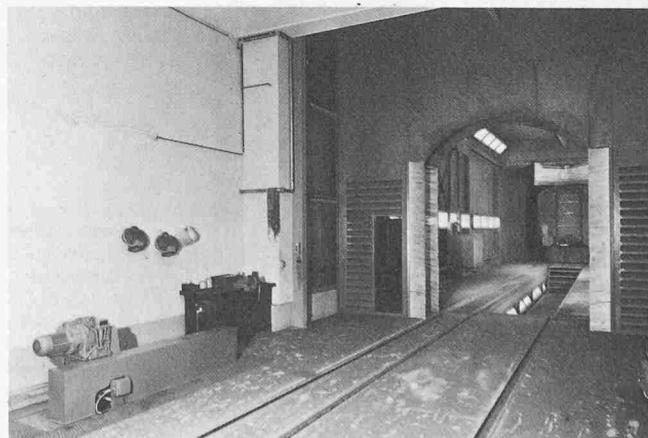
Bild 10 (unten). Graber + Wening-Durchlauf-Strahlanlage in der SBB-Hauptwerkstätte Olten für das Strahlen von Kästen von Personenwagen während der Generalrevision. Blick vom Auslauf am Ende der Anlage (Pos. H in Bild 11) auf den Freistrahlraum (Pos. F in Bild 11). Der tiefliegende Laufgang mit Treppe und Zusatzbeleuchtung für das Strahlen der Wagenunterseite mit der von Hand geführten und mit Druckluft betriebenen Freistrahldüse ist gut sichtbar. Zwischen Freistrahlraum und Auslauf ist die Dichtungswand (Pos. D<sub>2</sub> in Bild 11) zu sehen. Links im Bild an der Wand steht die Antriebsstation für das Durchziehen der Wagen durch die Strahlanlage (Werkphoto: Georg Fischer AG)

unmittelbar auf die mit Schleuderrädern bestückte Zone folgt (Bild 10). Hier befindet sich auch ein zwischen den Schienen angeordneter, tiefliegender Laufgang, von dem aus der Bedienungsmann aufrecht stehend die Unterseite abstrahlen kann. Die Kompressor-Leistung beträgt 525 m<sup>3</sup>/h bei einem Antriebsmotor von 65 PS (je Düse).

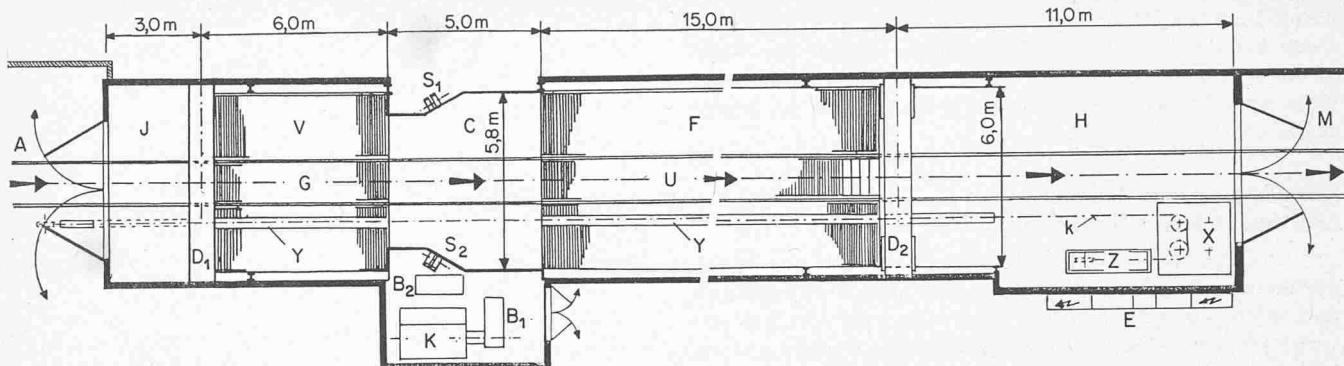
Bild 11. Layout der mit Schleuderrädern ausgerüsteten «Gruber + Wening»-Strahlanlage in den SBB-Hauptwerkstätten Olten für die Behandlung von Personenwagenkästen im Durchlaufverfahren.  
A Abstellplatz auf der Einlaufseite der Anlage, J Vorraum auf der Einlaufseite (siehe Bild 13), V an die Strahlmittel-Rückförderungsanlage angeschlossener, mit einem Bodenrost versehener Vorraum unmittelbar vor dem mit Schleuderrädern ausgerüsteten Mittelteil der Anlage, G Normalspurgleise, C Mittelteil der Anlage bestehend aus einem mit Schleisschutz-Platten ausgekleideten und mit sechs Schleuderrädern bestücktem Maschinengehäuse. Anordnung der Schleuderräder siehe Bild 8. Blick ins Innere des Mittelteils siehe Bild 12. S<sub>1</sub> und S<sub>2</sub> an den beiden Seitenwänden angeordnete Schleuderräder (S<sub>1</sub>, S<sub>2</sub>, S<sub>3</sub> und S<sub>6</sub> in Schema Bild 8), B<sub>1</sub> Hauptbecherwerk der Strahlmittel-Rückförderanlage, B<sub>2</sub> Hilfsbecherwerk für die Zuführung des Strahlmittels zu den Schleuderrädern, K Kaskaden-Abscheider für die Reinigung und Aufbereitung des Strahlmittels, F Freistrahrraum (siehe Bild 10), Raumhöhe: 5,5 m, U tiefliegender Laufgang für die Arbeiter zum Strahlen der Unterseite der Kästen, D<sub>2</sub> hintere Dichtungswand zwischen Freistrahrraum und Auslauf (auf Bild 10 gut sichtbar), H Auslaufraum, in den die vordere Wagenhälfte zu stehen kommt, während der hintere Teil des Kastens im Freistrahrraum fertiggestrahlt wird, E elektrische Schaltausrüstung für die Steuerung der Gesamtanlage, M Zwischenraum zwischen Strahlanlage und der in etwa 15–20 m Entfernung liegenden Malerei, Z Antriebsstation der Waggonzughänge zum Transport der Personenwagenkästen durch die Strahlanlage, Y endloses Stahldrahtseil der Waggonzughänge, in einem oben offenen Bodenkanal verlegt, X Spannstation für das Zugseil, unter Flur montiert, L Gesamtlänge der Strahlanlage = 40 m

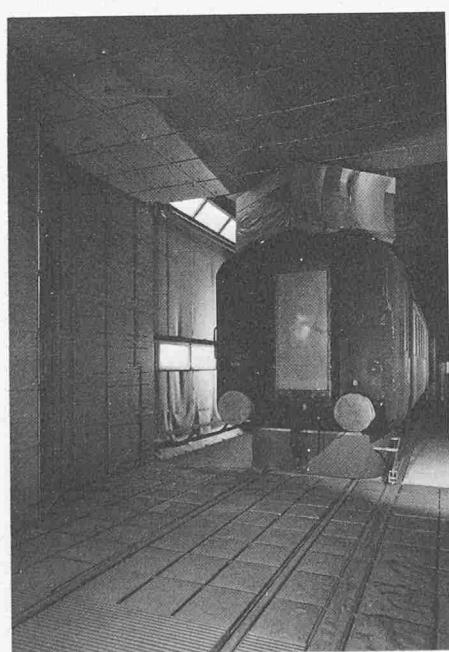
Bild 12 (links). Strahlanlage in den SBB-Hauptwerkstätten in Olten für das Strahlen von Personenwagenkästen im Durchlaufverfahren. Blick von der Einlaufseite in den Mittelteil der Anlage mit dem mit sechs Schleuderrädern bestückten Maschinengehäuse. Man beachte die an der Decke des Raumes besonders gut sichtbare Schräglagestellung der Schleuderräder. Die hintere Stirnwand hat bereits den Mittelteil verlassen und die hintere Hälfte des Wagens befindet sich im Freistrahrraum (Werkphoto: Georg Fischer AG)

5. Strahlen der hinteren Wagenhälfte mit Hilfe der Schleuderläder einschliesslich der hinteren Stirnseite. Zugstation läuft wiederum mit der entsprechenden Fahrgeschwindigkeit, bis die hintere Stirnwand den Bereich der Schleuderstrahlen verlassen hat. Sodann wird wiederum angehalten (Bild 12).

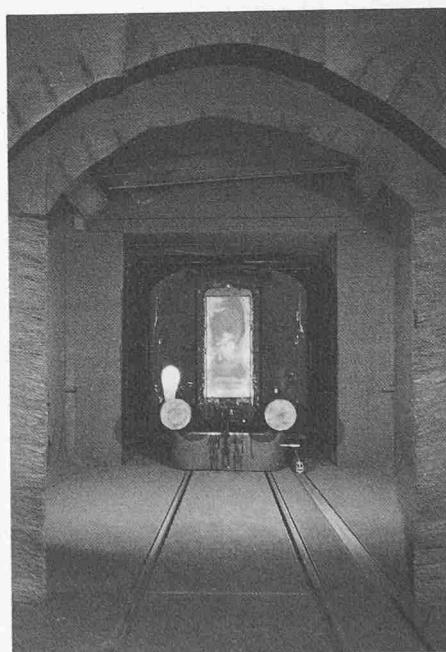
Bild 13 (rechts). Strahlanlage in der SBB-Hauptwerkstatt Olten für die Behandlung von Personenwagen im Durchlaufverfahren. Blick von der Einlaufseite in den Vorraum (Pos. V im Layout Bild 11). Der Wagenkasten hat bereits den Vorraum verlassen. Die hintere Stirnwand befindet sich gerade am Eingang zum mit Schleuderrädern bestückten Mittelteil. Rechts unterhalb des Puffers ist der Mitnehmerwagen der Waggon-Zughänge zu sehen (Werkphoto: Georg Fischer AG)

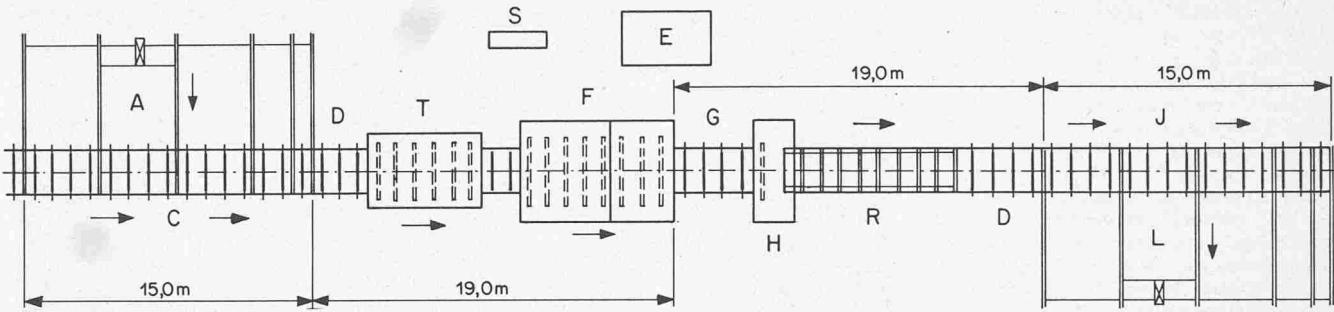
Bild 14. Grundsätzlicher Aufbau einer Konservierungsstrasse für die Behandlung von Blechen bis 2,5 m Breite und von Profilen  
 A Beschickungstisch, C Rollenkonveyor auf der Beschickungs-Seite der Anlage, T Trocken- und Vorwärmofen, F mit Schleuderrädern bestückte Strahlmaschine, S Steuerpult und Schaltanlage, E Entstaubungs-Anlage mit Staubfilter für die Strahlmaschine, G Rollenkonveyor zwischen Strahlmaschine und der automatischen Farbspritzanlage, H automatische Farbspritzanlage, R Wanderrost (Trocknen der Profile und Bleche), J Rollenkonveyor auf der Entladeseite der Anlage, L Entladeeinrichtung.

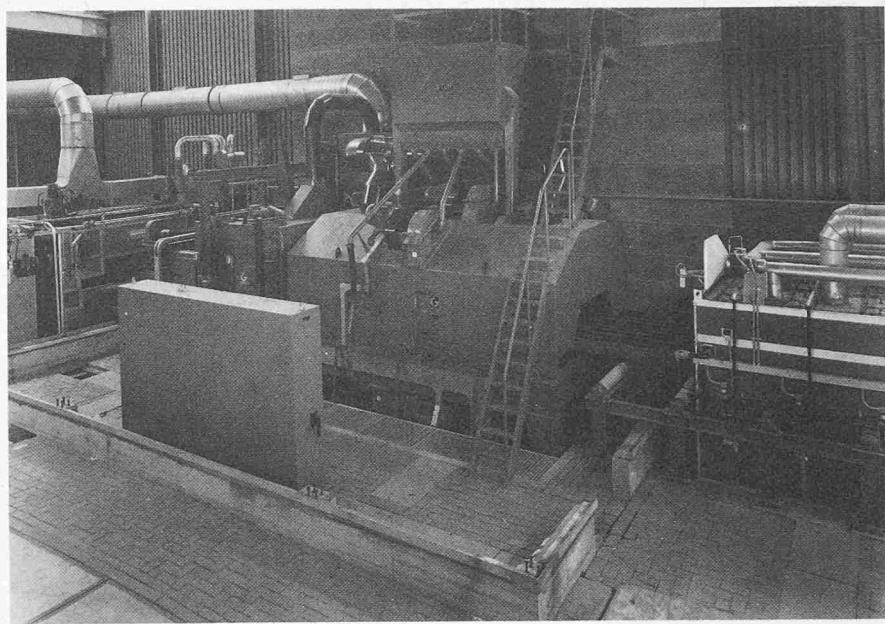
Bild 15. Mittelteil einer Konservierungsstrasse. Rechts sieht man das Auslaufen der Profile aus dem Trockenofen. Sodann folgt die mit Schleuderrädern ausgerüstete Strahlmaschine für die Entzunderung der Profile und Bleche. Unmittelbar an diese schliesst sich die Abreinigungsanlage an, in der das auf dem Strahlgut liegen gebliebene Strahlmittel wieder in den Kreislauf zurückgeführt wird. Vorne steht die zentrale elektrische Steuer- und Schaltanlage. Links aussen sieht man den mit Farbspritzpistolen System «Airless» ausgerüsteten Spritzautomaten für den Auftrag der Zinkstaub-Vorgrundierung (Werkphoto: Gietart, N.V. Hengelo, Holland, bzw. Olwa AG, Regensdorf)
