**Zeitschrift:** Schweizerische Bauzeitung  
**Herausgeber:** Verlags-AG der akademischen technischen Vereine  
**Band:** 29/30 (1897)  
**Heft:** 26

**Artikel:** Das Elektrizitätswerk an der Sihl  
**Autor:** Wyssling, W.  
**DOI:** <https://doi.org/10.5169/seals-82484>

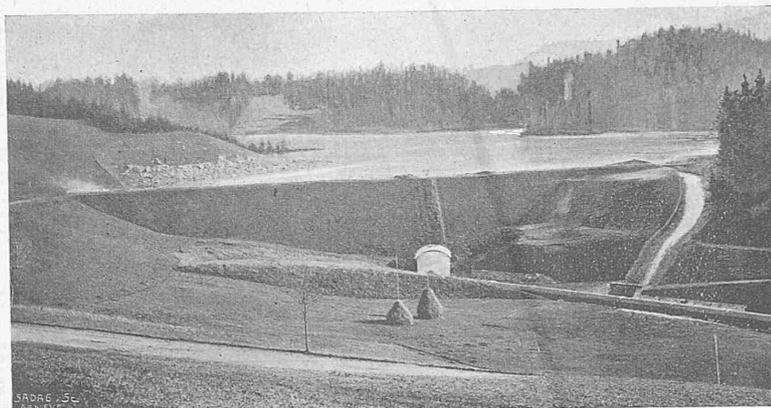
Fig. 21. Ansicht von Weiher und Damm mit Ueberlauf und Rohrleitung.

Durch den Damm wurde der natürliche Lauf des oberen „Tiefenbachs“ gehemmt. Das Einzugsgebiet desselben beträgt etwa  $1\frac{1}{4}$  km<sup>2</sup>. Um bei Wolkenbrüchen in demselben der dadurch dem Weiher zufließenden Wassermenge genügenden Abfluss zu verschaffen, ohne dass ein Ueberströmen über den Damm und dadurch Anfressen desselben eintreten könnte, verlangte die h. Regierung des Kantons Zürich, dass die Grösse und Konstruktion des Ueberlaufs zur Abfuhr von 10 m<sup>3</sup> per Sekunde eingerichtet werde. Es ergab dies ein sehr bedeutendes Objekt, welches in Wänden und Sohle in Cementmörtel-Mauerwerk mit bedeutendem Gefälle ausgeführt und am untern Ende (im alten Tiefenbach) mit Sturzbassin versehen wurde. Auf der Thalseite des Damms wurde der Abschluss des Durchlasses mittels Drosselklappe bewerkstelligt, die nur an Ort und Stelle bedienbar und in einem Schutzhäuschen untergebracht ist.

Die letztgenannten Objekte sind am besten aus der Ansicht Fig. 21 ersichtlich.
