Ueber einige Wahrnehmungen bei den Richtungskontrollen am Simplontunnel

Autor(en): **Rosenmund, M.**

Zeitschrift: **Schweizerische Bauzeitung**

Band (Jahr): **39/40 (1902)**

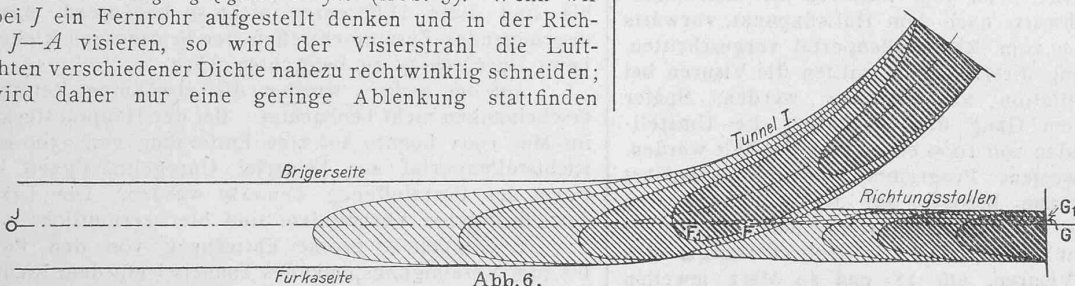
Abb. 6.

2. Seitliche Abkrümmung des Profils im unteren Teil gegen Furkaseite hin. (Abb. 6). Ein von J ausgehender Visierstrahl JF, gegen den First des Richtstollens gerichtet wird bis zum Punkte F ohne wesentliche Brechung durchgehen. Von dort aus trifft er nun unter schiefer Neigung Schichten, welche an Dichte abnehmen, bis zu seinem Eintritt in den Richtstollen, hierauf wieder Schichten mit zunehmender Dichte bis zum Portal in G. Es findet daher zuerst eine

Ein mehr gegen die Sohle gerichteter Strahl wird schon früher, in F₁ von dichteren in verdünntere Schichten gelangen, deshalb auch schon früher aus der ursprünglichen Richtung abgelenkt und etwa in G₁ den Ausgang erreichen.

Die beiden Punkte G und G₁ werden von J aus vertikal unter einander gesehen. G₁ liegt aber nach dem Gesagten näher an der Wand auf Briegerseite als G (Abb. 7), folglich muss diese Wand in der angedeuteten Weise abgelenkt erscheinen.
