# Die Wasserkraftanlagen der "Aluminium-Industrie-A.-G. Neuhausen" bei Chippis im Wallis

Zeitschrift: **Schweizerische Bauzeitung**

### Die Wasserkraftanlage an der Navizance bei Chippis.

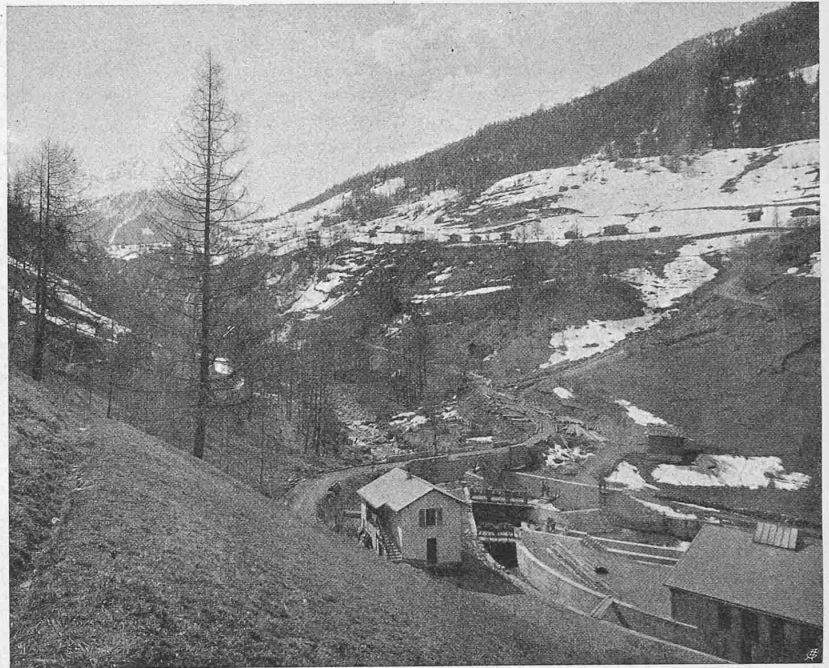
Abb. 3. Gesamtansicht der Wasserfassung bei Vissoye.

**Wasserfassung.** Die Wasserfassung bei Vissoye (Abbildungen 2 und 3) ist besonders sorgfältig ausgebildet worden, um dem im Sommer stark verunreinigten Gebirgswasser den feinen, scharfkantigen Sand nach Möglichkeit zu entziehen; denn bei dem vorhandenen Gefälle von  $565 \text{ m}$  ist die zerstörende Einwirkung von scharfem Sand auf die vom Wasserstrahl berührten Turbinenteile eine sehr starke.
