Zeitschrift: **Schweizerische Bauzeitung**

Band (Jahr): **69/70 (1917)**

Wettbewerb für die Schweizerische Nationalbank in Zürich.

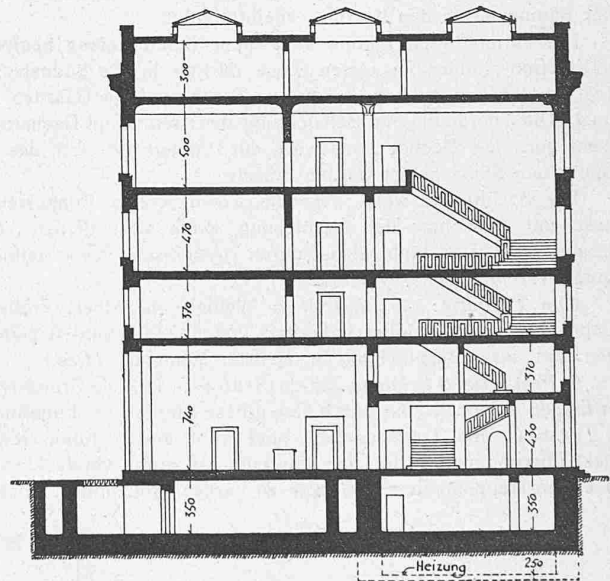
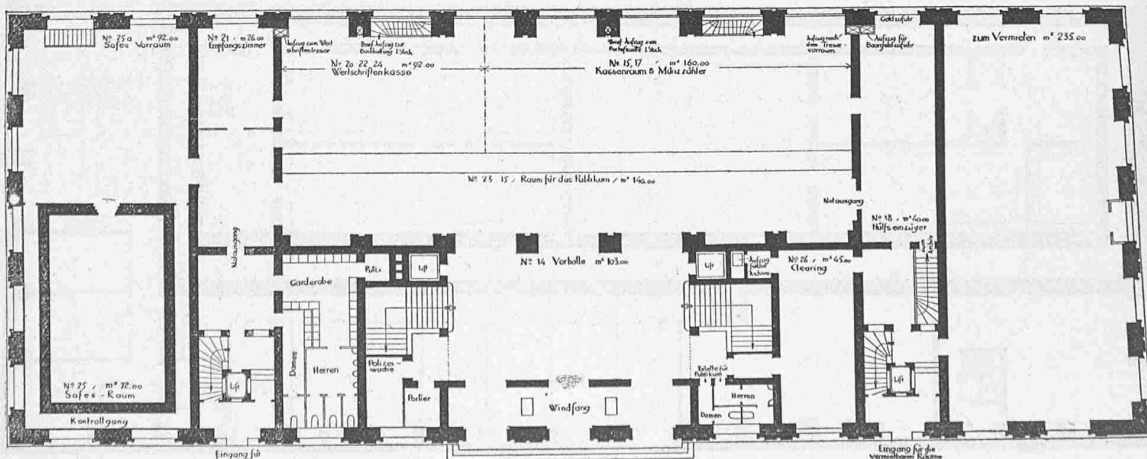
5. Ring. Entwurf von Vogelsanger & Maurer. — Grundriss vom Erdgeschoss und Schnitt. — Masstab 1:400.

Im Erdgeschoss sind Windfang, Vor- und Kassenhalle im Ganzen gut angeordnet, aber die architektonische Ausbildung, sowohl des Windfanges als auch der Vorhalle, bedarf noch weiteren Studiums. Die rechts und links der Kassenhalle liegenden unförmlichen Räume sind als ungelöste Raumreste zu betrachten. Die Kassenslifts zur Verbindung mit dem Keller besitzen nicht die notwendige Grösse. Die geforderte direkte Verbindung von Vorhalle und Safesvorraum fehlt. Die Wertschriftenabteilung überhaupt entspricht den Anforderungen nicht.

Im Keller liegen die Tresorvorräume ausserhalb des Gebäudes. Diese Disposition ist nicht annehmbar. Die Vorräume sollten innerhalb der Stockmauern liegen. Die Räume Nr. 4 und Nr. 7 hätten zusammengelegt und durch eine Treppe bedient werden können.

Die Raumreserven befinden sich alle an der Bahnhofstrasse. Im Zwischengeschoss sind zwei Dienstwohnungen, von einer Treppe bedient, angeordnet. Die Haupttreppen vom Parterre zum ersten Stock sind nicht glücklich gelöst; sie führen auf Zwischengeschosshöhe durch einen nur 2,70 m hohen Raum.

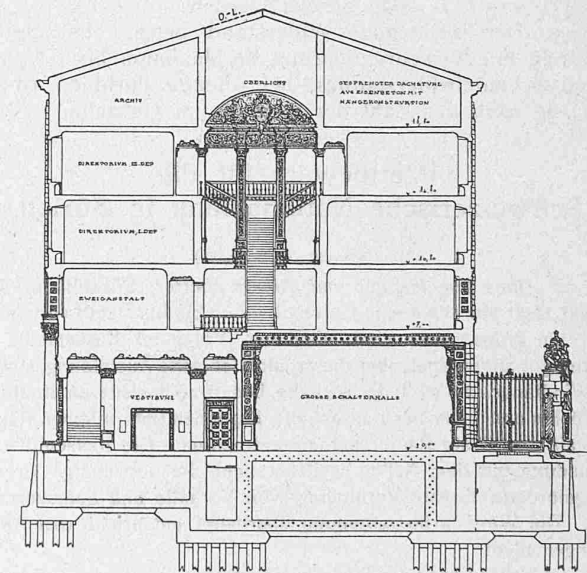
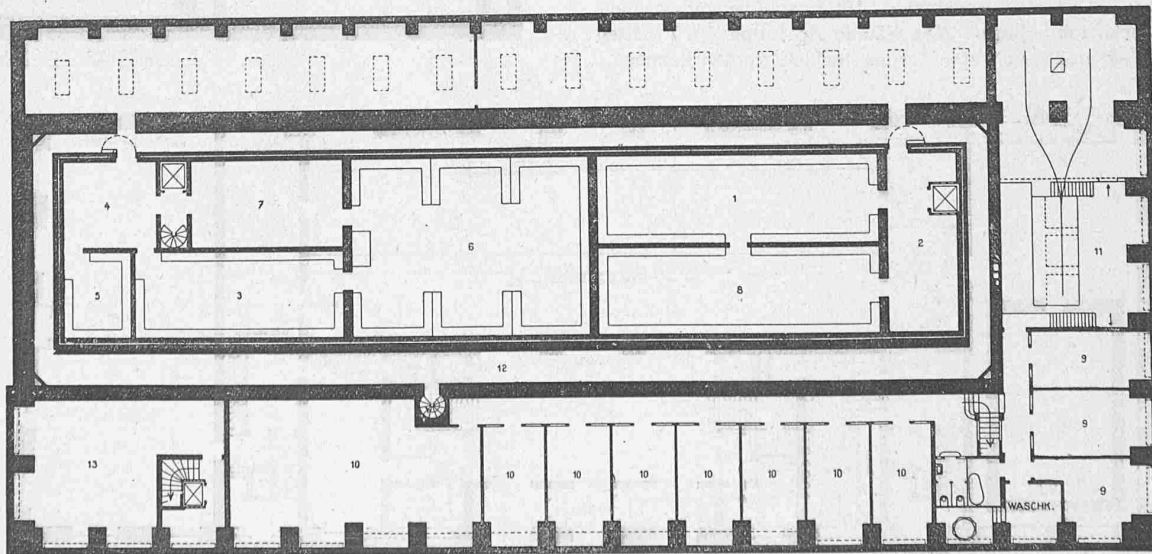
Zweiter Wettbewerb, 4. Rang. Entwurf von Senger, Arch. in Kaiserstuhl. — Kellergeschoss und Schnitt. — Masstab 1: 400.

3. von Senger, Kaiserstuhl. Im Parterre bestechen die guten Verhältnisse der Kassenhalle. Windfang, Treppenanfänge, Vorhalle und Zwischenvorhalle sind jedoch nicht befriedigend gelöst. In diesem Projekt befindet sich wie in Nr. 2 rechts und links der Kassenhalle je ein Gemach, das weder in seinen Verhältnissen, noch mit Bezug auf die anschliessenden Bankräume gelöst erscheint. Die verlangte Verbindung vom Vestibül zur Wertschriftenabteilung ist durchgeführt, aber die Wertschriftenabteilung selbst bedürfte insofern noch der Verbesserung, als Empfang- und Chef-Zimmer und Safesvorraum zusammenzulegen und die Safes selbst nördlich zu disponieren wären.

Die Verbindungen zwischen Kassenhalle und den beiden Tresor-Vorräumen sind ungenügend. Sowohl die Räume 4 und 7 als 2 sollten durch eine bequeme Treppe zugänglich gemacht werden.

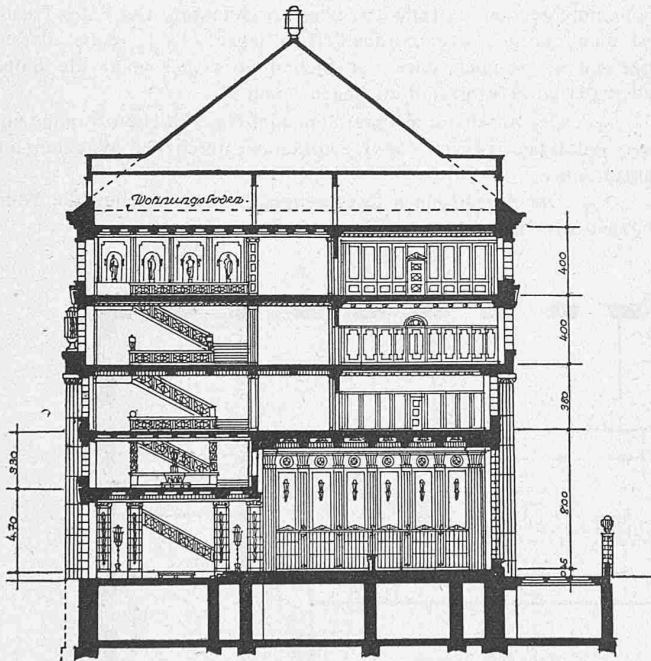
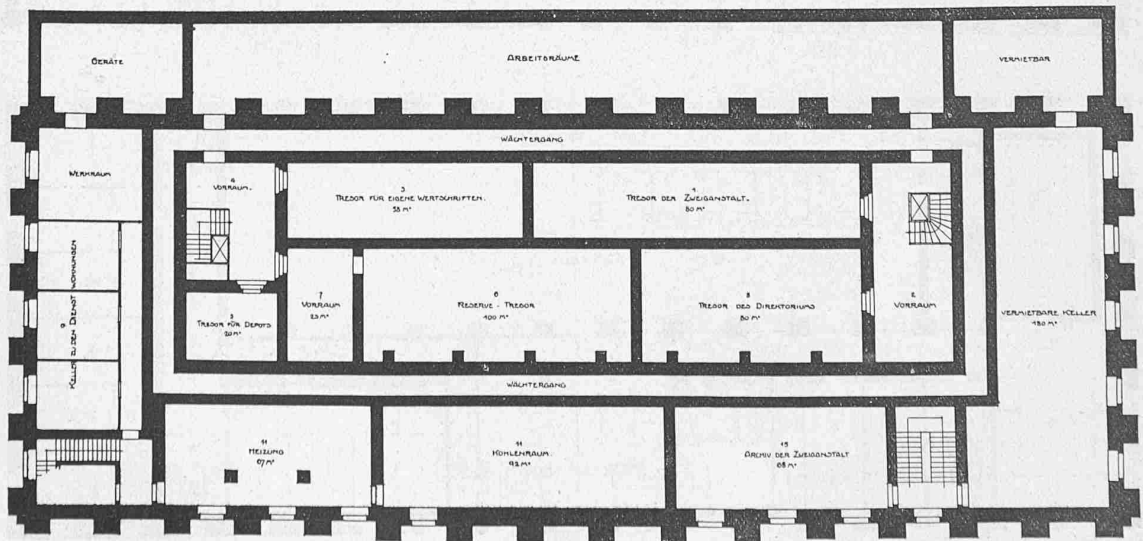
Zweiter Wettbewerb, 3. Rang. Entwurf von Pestalozzi & Schucan, Arch. in Zürich. — Kellergeschoss und Schnitt. — 1:400.

Die Kelleranlage ist gut, die Etagen weisen ebenfalls eine klare Gliederung mit guten Raumverhältnissen auf. Was besonders hervorgehoben werden muss, ist der in allen Etagen von der internen Osttreppe direkt beleuchtete Mittelgang. Es weist kein anderes Projekt eine so einwandfreie Korridorbeleuchtung auf; allerdings ist dabei der Nachteil mit in Kauf zu nehmen, dass die Reihung der Geschäftsräume an jener Stelle einen Unterbruch erleidet. Bezüglich der Lage der Direktions- und Sitzungszimmer gilt Vorhergesagtes.

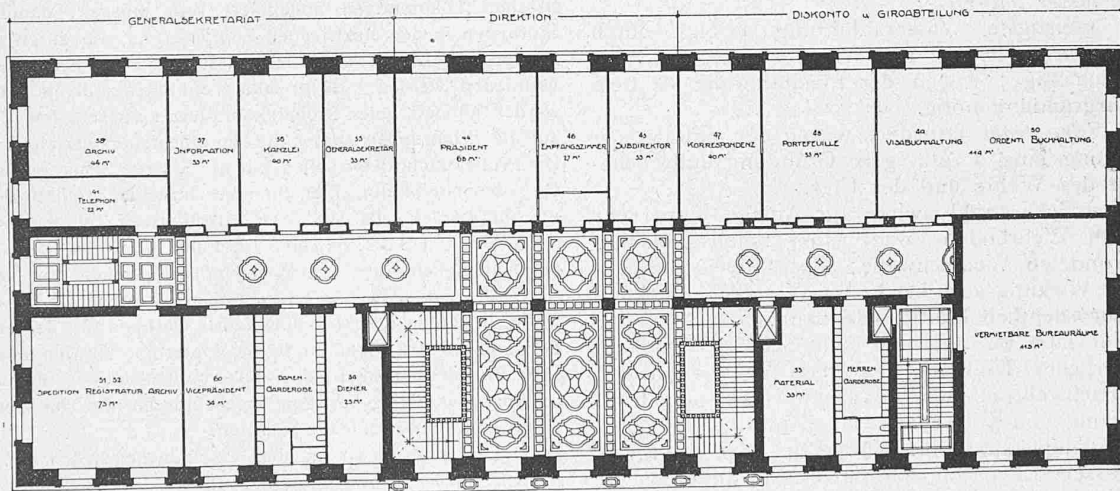
3. Rang. Entwurf von Pestalozzi & Schucan, Architekten in Zürich.

3. Rang. — Grundrisse vom Erdgeschoss und II. Stock und Südfassade. — Masstab 1 : 400.

9. Pestalozzi & Schucan, Zürich (Seite 44 u. 45). Die Grundrisse aller Etagen zeichnen sich durch eine grosse Klarheit der Einteilung aus. Vestibül und Treppenanlage sind vom ersten Konkurrenz-Projekt übernommen. Die Lage der Lifts ist etwas versteckt auf dem ersten Treppenpodest und kann zu Verkehrskollisionen führen.

mässig durchzuführen. Die Säulenordnung, die sich über die beiden Untergeschosse erstreckt, begegnet vielen Bedenken, zieht Platzverlust nach sich, vermindert den Lichteinfall und verhindert eine einheitliche Wirkung des Baukörpers. In den Fassaden-Zeichnungen sind die Folgen der Eckverkröpfungen auf das Dach unberücksichtigt geblieben.
