# Werkstoffzerstörung durch Tropfenschlag

Autor(en): **Schwarz, M. v. / Mantel, W.**

Zeitschrift: **Schweizerische Bauzeitung**

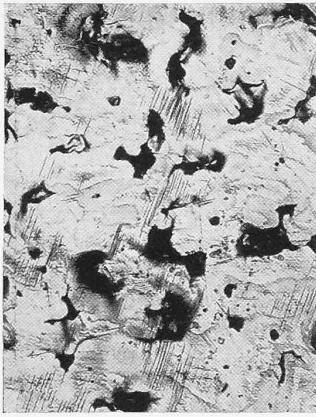
Abb. 8. Randgebiet der Beanspruchungsfläche von Guss-Bronze (G B 12). Die Gleitlinien liegen vorzugsweise um die Mikrolunker. Abb. 8 bis 11 Vergrößerung 100-fach.

Treten an der beanspruchten Metalloberfläche Mikrolunker zutage, dann sind die Löcher, die sich der Wasserschlag bei einer lunkerfreien Oberfläche erst mühsam bahnen muss, von vornherein gegeben. Neben einer Verformung der Oberfläche tritt hier sofort auch Anfressung ein, was sich am Verlauf der Gewichtsverlustkurve erkennen lässt. Die Abb. 7 zeigt hierfür ein anschauliches Beispiel. Die Kurve 1 bezieht sich auf GB 12, die Kurve 2 auf Neusilber mit etwa 42% Zn und 10% Ni. Daneben bringt die Abb. 7a die zugehörigen Makroaufnahmen der gleichzeitig untersuchten Proben nach 10 min Beanspruchungsdauer. Die Abb. 8 zeigt anhand des Gleitlinienbildes die verheerende Wirkung der Mikrolunker.
