Zeitschrift: **Schweizerische Bauzeitung**

Band (Jahr): **115/116 (1940)**

Schul- und Vereinshaus des Kaufmännischen Vereins Basel

Architekten SUTER & BURCKHARDT, W. WEISSER, Basel

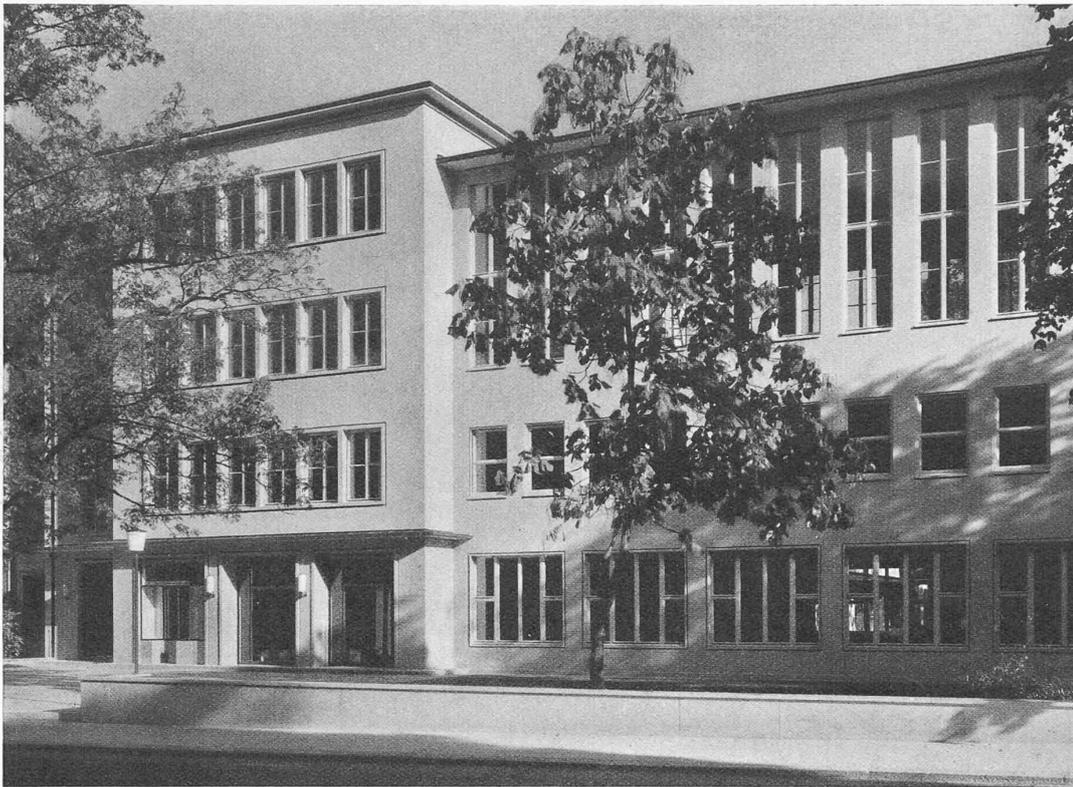
Abb. 1. Schul- und Vereinshaus des K. V. B. am Aeschengraben. Arch. SUTER & BURCKHARDT, W. WEISSER, Basel

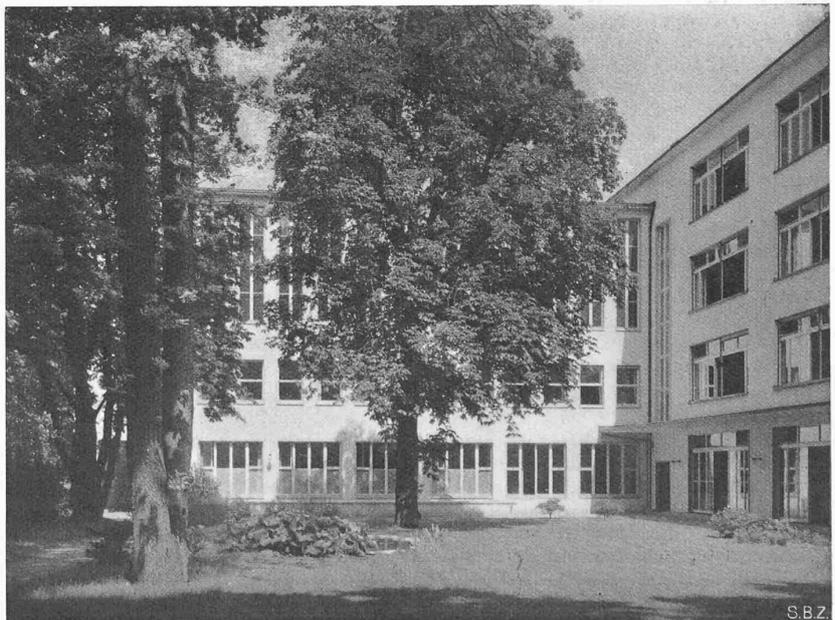
Abb. 3. Blick aus der südlichen Gartenecke auf Hauptbau und Schulflügel (rechts)

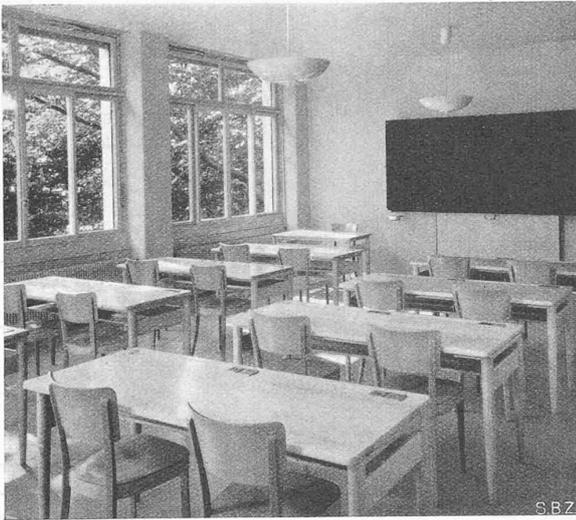
Abb. 6. Schulzimmer

Der Gartenflügel des *ersten Obergeschosses* enthält ausschliesslich Schulräume, und zwar drei grössere speziell für die Handelsfächer und drei kleinere für die Sprachen. Diese Schulzimmer überraschen durch ihre Hellräumigkeit und die Lichtfülle, die vom Garten her durch die 5 m breiten Faltfenster einfällt (Abb. 6). Die Faltfenster (Nielsen-Bohny und F. Blaser) unterscheiden sich insofern von den üblichen, als das vielfach gefaltete Fensterbündel nicht störend in den Raum vorsteht, sondern vermittels austragender Spezialbänder um 180° nach der Wand umgelegt werden kann. Vom Vestibül aus schliesst sich der Gang des Saaltraktes an (Abb. 5).

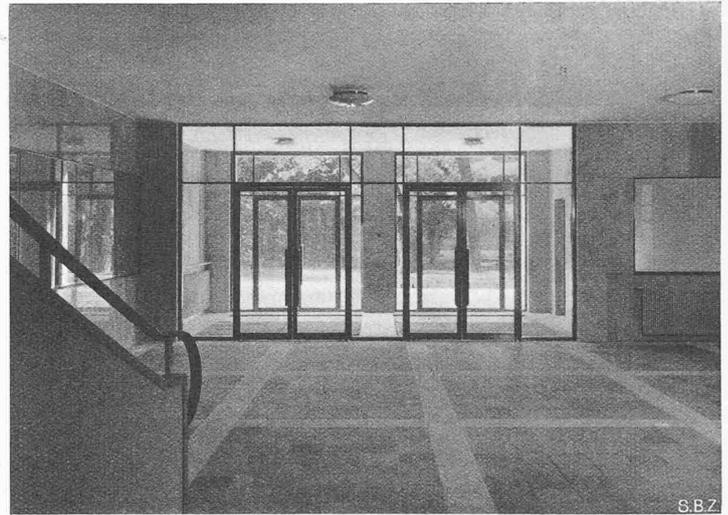
Abb. 7. Eingangshalle

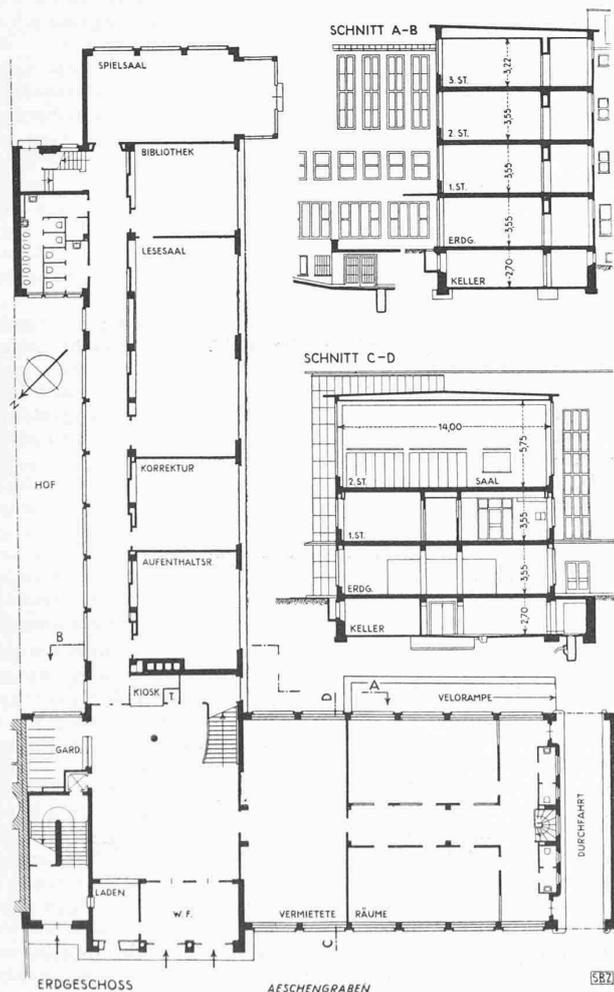
Abb. 4. Erdgeschoss-Grundriss und Schnitte 1:450

Die Grundrisse (Abb. 4 und 5) bedürfen einiger Erläuterung, weil wir sie zur Raumersparnis nicht in allen Geschossen über den ganzen Hofflügel erstreckt haben. Zunächst ist bezüglich des *Kellers* zu erwähnen, dass die Waschküche am Ende des Hofflügels untergebracht ist, in ihrer Nähe auch ein Raum für photographische Zwecke. Zwei Kegelbahnen sind für später vorgesehen.

Im *Erdgeschoss* (Abb. 4) wird der ganze Trakt am Aeschengraben vermietet, weshalb seine Einteilung möglichst wenig durch feste Bauteile präjudiziert worden ist. Ein Blick auf die Grundrisse des ersten und zweiten Geschosses erhellt den Zweck des zweiten (linken) Treppenhauses: es dient dem unge-

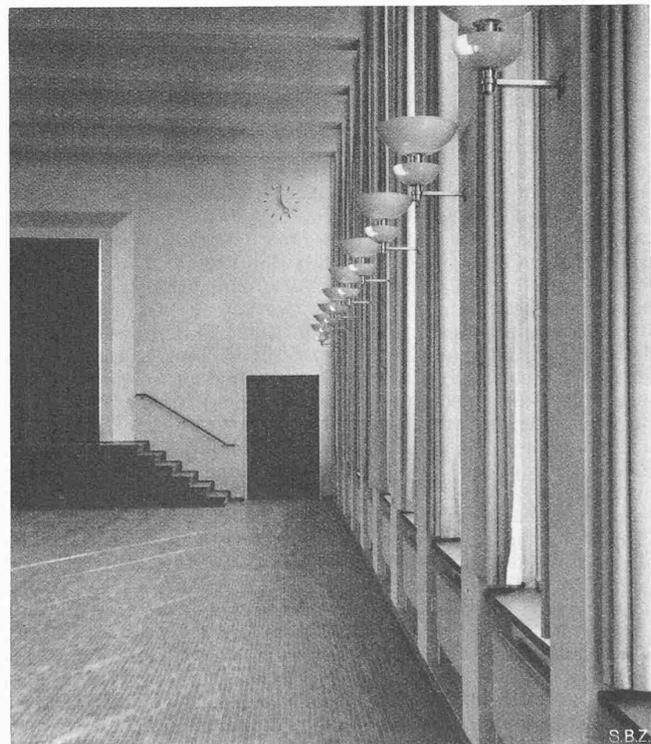
Abb. 10. Aus dem Grossen Saal im zweiten Obergeschoss

Elektrische Anlagen. In sehr vielen Lokalen sind Misch-leuchten, d. h. Indirekt-Leuchten mit Quecksilberdampf und Glühlichtlampen bestückt, verwendet worden. Der Grosse Saal ist vollständig indirekt ausgeleuchtet. Die Saalbeleuchtung kann von drei Seiten (Bühne, Office, Kinokabine) mittels eines sinn-

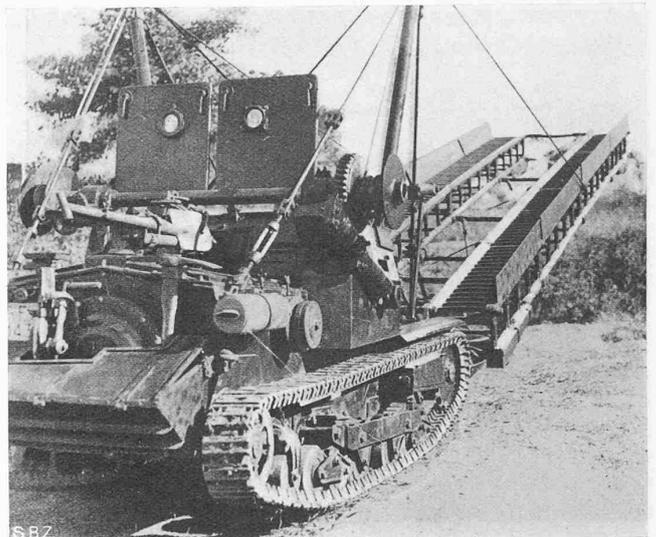
Italienischer Tank mit Ausleger-Brücke zum Ueberfahren von Tanksperren, Gräben, Böschungen u. a. m. (ATP-Bilderdienst Zürich)
Vgl. nebenstehende Mitteilung «Zur Mechanisierung der Kriegführung»

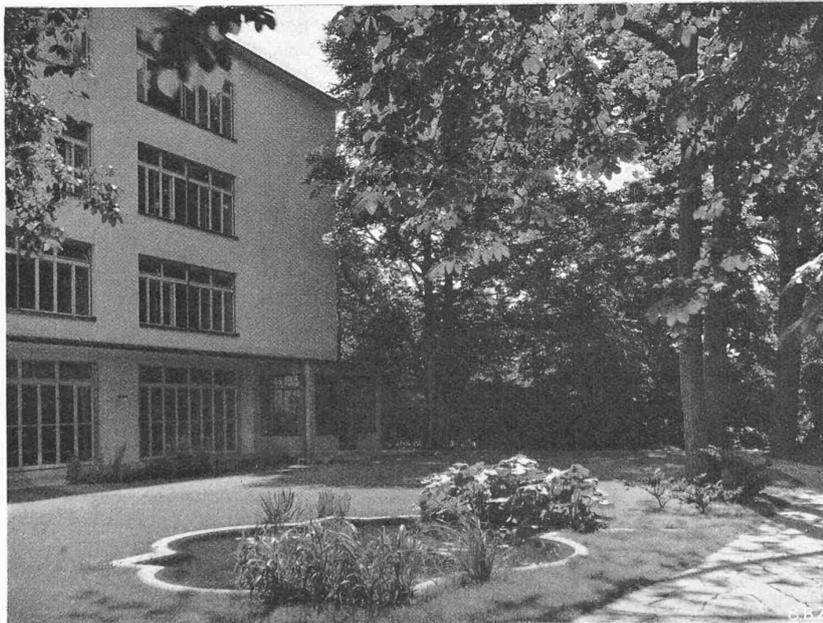
Abb. 2. Blick aus der Durchfahrt in den Garten und auf den Schulflügel des K.-V. Basel
