Das Ausgleichbecken Vissoie der Kraftwerke Gougra AG. Projektierung und Bauausführung

Von Ing. W. Lepori, Aluminium-Industrie-Aktien-Gesellschaft

Vortrag, gehalten an der 4. Tagung der Schweiz. Gesellschaft für Bodenmechanik und Foundationstechnik am 12. Juni 1959 in Siders *)

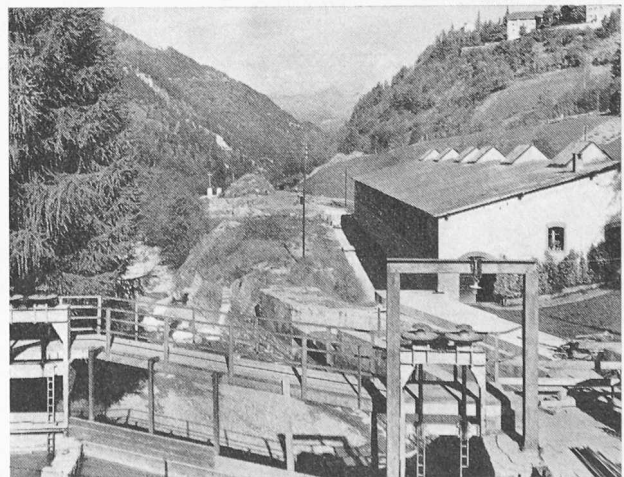
Bild 2. 1957; alte Wehranlage und Filtergebäude

Auf dem Gelände, in welchem heute das Ausgleichbecken liegt, befanden sich Anlagen des Kraftwerkes Navisence-Chippis¹⁾, die zum Teil abgebrochen oder umgebaut werden mussten. Ferner wird die Gegend durch den Torrent du Moulin, einen Bergbach mit rd. 25 km² Einzugsgebiet, durchquert. Die Wasserfassungen Navisence und Torrent du Moulin sowie das sogenannte Filtergebäude, eine veraltete Entsanderanlage, durften erst abgebrochen werden, nachdem die Stufe Motec-Vissoie in Betrieb genommen war, damit der Produktionsausfall möglichst klein wurde. Die Fassungen Navisence und Torrent du Moulin hat man durch Neuanlagen ersetzt. Der Stollen, der im Bereiche des Beckens als geschlossener Hangkanal verläuft, musste während der ganzen Bauzeit das Nutzwasser der Zentrale Chippis aufnehmen; er dient später als Umleitstollen während Reinigungs- und Reparaturarbeiten im Ausgleichbecken. Projektgestaltung und Bauausführung sind durch diese in Betrieb stehenden Anlagen wesentlich beeinflusst worden (Bilder 1 u. 2).

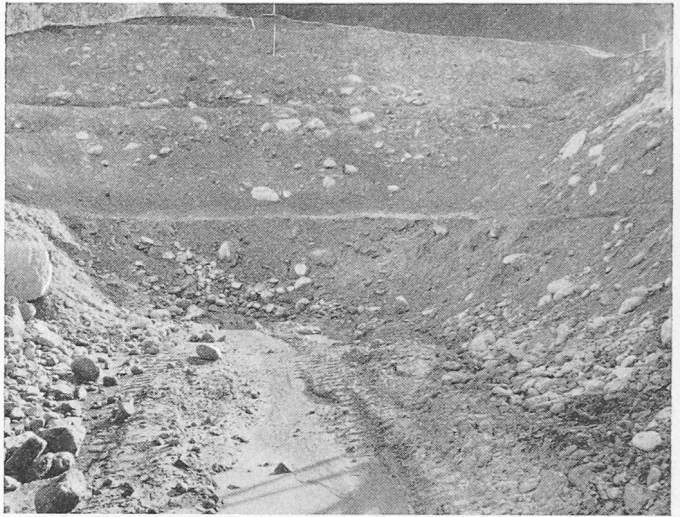
Bild 3. Herbst 1957; grosser, mit Trax ausgeführter Sondierschlitz

Zur Beurteilung des Untergrundes führte man im Jahre 1957 Sondierarbeiten durch. Sie umfassten: vier Sondierbohrungen hinter dem Filtergebäude (schon 1952); vier Sondierschächte, abgesenkt bis ins Grundwasser (1957); einen Baggerschlitz (Bild 3) auf dem Schuttkegel des Torrent du Moulin (1957); drei Sondierbohrungen zum Studium des angeschnittenen Hanges (1957). Dabei hat es sich gezeigt, dass im grossen gesehen ein guter Baugrund vorliegt. Das mit feineren Bestandteilen durchsetzte Schottermaterial der oberen Schichten weist ungefähr 20 bis 25 Gewichtsprozent an Komponenten mit Durchmesser grösser als 200 mm auf. Dieses die Hauptmasse der Erdbewegungen bildende Material eignete sich sehr gut sowohl für die Ausbildung des Einschnittes als auch für die Schüttung des Umfassungsdammes. Unter diesen Schotterschichten befinden sich Zonen von Schluff

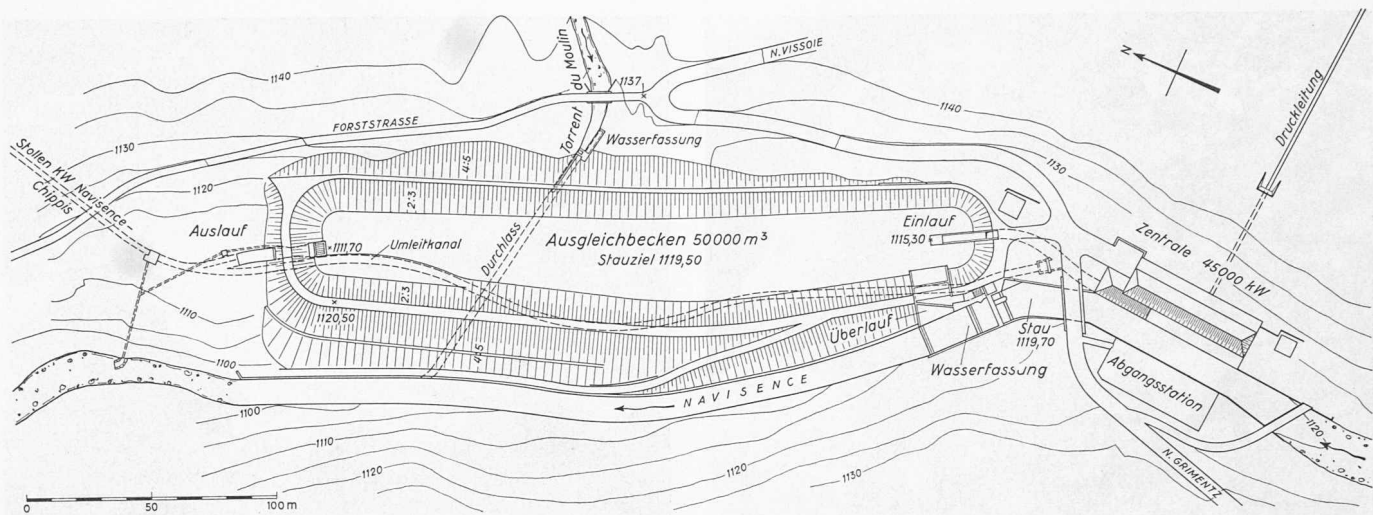
Bild 4. Ausgleichbecken Vissoie der Kraftwerke Gougra AG., Lageplan 1:3000

b) Beschreibung der Anlagen (Bilder 4 und 5)

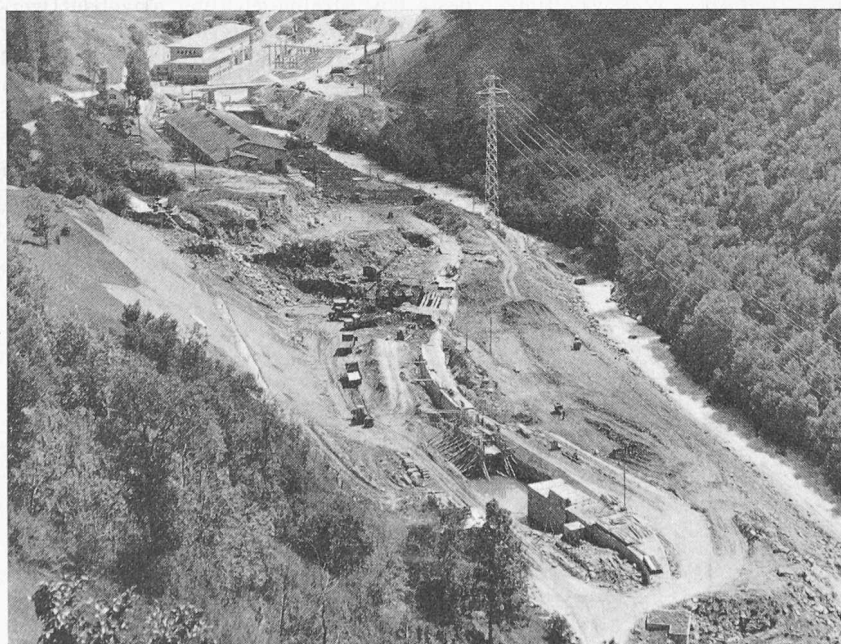
Bild 6. Sommer 1958; Aushubarbeiten, Stollenverstärkung, im Vordergrund Auslauf

folgte im gleichen Arbeitsgang. Vibrierwalzen von 1,5 t sorgten bei 6 Pässen für eine ausreichende Verdichtung, so dass Trockenraumgewichte von 2,1 bis 2,4 t/m³ erreicht werden konnten. Durchlässigkeitsversuche ergaben k-Werte in der Grössenordnung von 10⁻⁴ cm/s. Der Einbau erfolgte in der Regel bei einem für die Kompaktierung günstigen Wassergehalt, wobei die natürliche Erdfeuchtigkeit genügte. Während anhaltenden Regenfällen, die in dieser trockenen Gegend selten sind, musste die Dammschüttung eingestellt werden (Bilder 6 und 8).

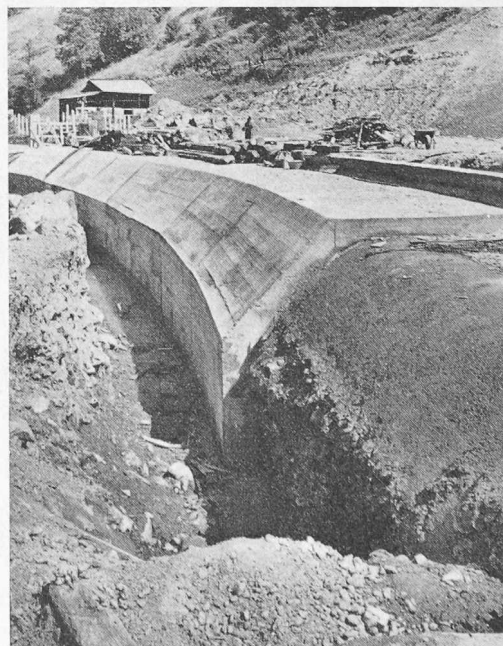
Bild 7. Detail der Stollenverstärkung

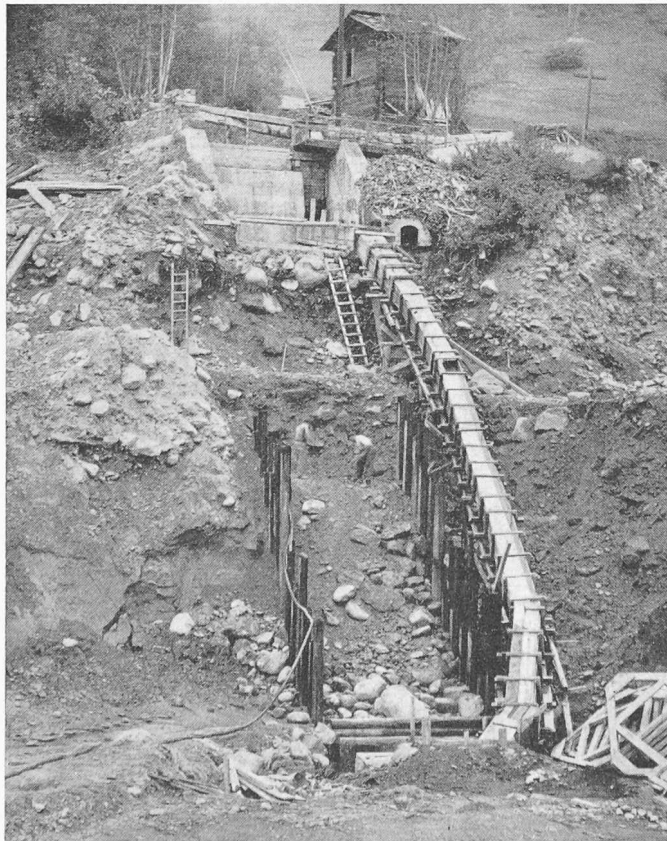
Bild 10. Aushub für den Torrent-du-Moulin-Durchlass; Grabenspriessung mittels eisernen Spundwänden, alte Wasserfassung mit Bachumleitung

Der Bau des *Durchlasses für den Torrent du Moulin* bot einige Schwierigkeiten. Die Bachumleitung musste während dem Bauvorgang mehrmals verlegt werden. Das im bis 6 m tiefen Aushubgraben angetroffene Siltmaterial war an der Oberfläche infolge Durchsetzung mit eingedrungenem Sickerwasser derart kohäsionslos, dass beidseitig eiserne Spundwände geschlagen werden mussten (Bild 10). Der Aushub zwischen dieser Grabenspriessung war mühsam. Zur Wasserhaltung musste eine Drainageleitung eingebaut werden. An derjenigen Stelle, wo die Baugrube am tiefsten in der Siltzone unter dem ursprünglichen Grundwasserspiegel lag, traten trotz den 2 m unter die Aushubsohle gerammten Spundwänden Grundbruch- und Ausschwemmungserscheinungen auf. Die vorgesehenen Filterschichten, welche das Feinmaterial gegen die Sickerleitung abschirmen sollten, konnten unter diesen Umständen nicht mehr eingebaut werden, und man musste froh sein, dass es während dieser heiklen Arbeitsphase gelang, den Unterlags- und Sohlenbeton für den Kanal einzubringen. Man war in der Folge

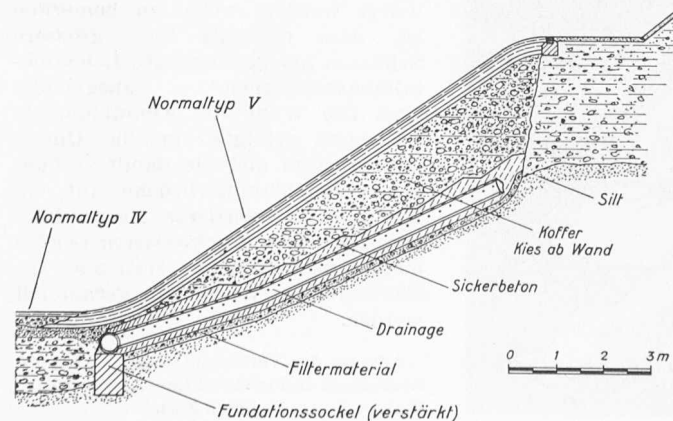
Bild 13. Siltrutschung; Drainierung, Konsolidierung und Unterbau für die Belagsschichten, Querprofil 1:160

Silt fundierten Betonsockel verlegt worden waren. Das Einbringen dieser Filterdrainagen brachte eine erste Beruhigung der Rutschzonen. Es kam verschiedentlich vor, dass das Wasser in den einzelnen Strängen weiter Material ausschwemmte, so dass stellenweise der ganze Einbauvorgang wiederholt werden musste. Den nächsten Schritt zur Befestigung bildete das Einbringen einer kräftigen Sickerbetonschicht auf dem Drainagenetz. Die treppenartige Ausbildung der Oberfläche dieses Sickerbetons bewirkt eine Verzahnung mit der darüberliegenden Auskofferung, welche aus Kies ab der Wand besteht, das theoretische Beckenprofil herstellt und gleich dem Dammkörper verdichtet wurde (Bilder 12 und 13).

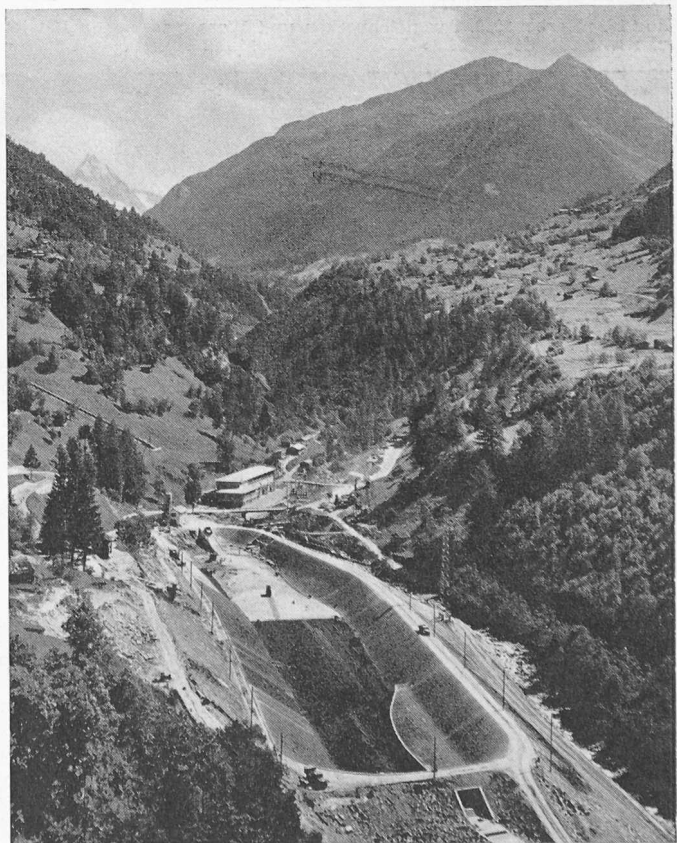
Bild 14. Sommer 1959; Einbau der Beläge. Im Hintergrund rechts Val de Moiry (Speicherbecken), links Val de Zinal (Zentrale Motec)

Beckenbelages von guter Qualität beigetragen (Bilder 14 und 15).
