# Bauingenieurprobleme

Autor(en): **Favre, Renaud**

Zeitschrift: **Schweizerische Bauzeitung**

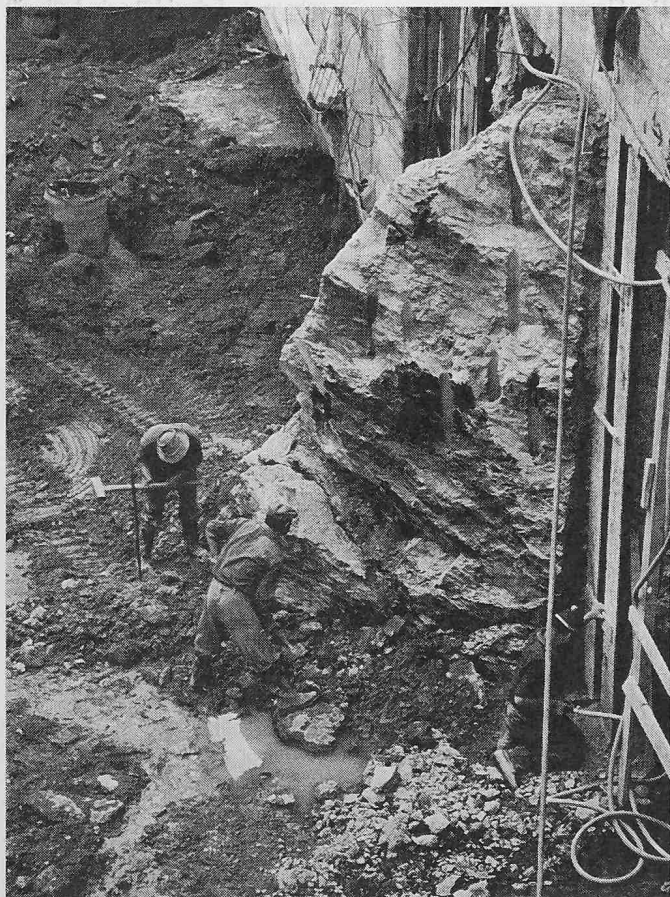
Bild 1. Abbau eines der grössten Findlinge in der Baugrube. Die Rühlwand musste wegen des Findlings unterbrochen werden

- das Auftreten von sehr vielen bis 80 m<sup>3</sup> grossen Findlingen in der Baugrube (Bilder 1 und 2)
- die trotz schwierigen Zufahrts- und Bauinstallationsverhältnissen kurze Bauzeit von etwa einem Jahr für die Keller und von 6 Monaten für den Hochbau (Rohbau)

Die Ausführung der Bohrungen  $\varnothing$  88 cm ging trotz der vielen Findlinge erstaunlich gut vor sich. Das Mantelrohr verunmöglichte beim Meisseln und Sprengen ein Zusammenfallen der Bohrung. Auch half das grosse Gewicht der Benotomaschine, das beim Bohren auf das hin- und hergedrehte Mantelrohr abgegeben wird, sich in die Gesteinsmassen einzufressen. Der Abbau der Findlinge in der Baugrube geschah durch Kernbohrungen, in denen hydraulisch betätigte sogenannte Rock-Jacks die Blöcke auseinanderspalteten (Bild 1).

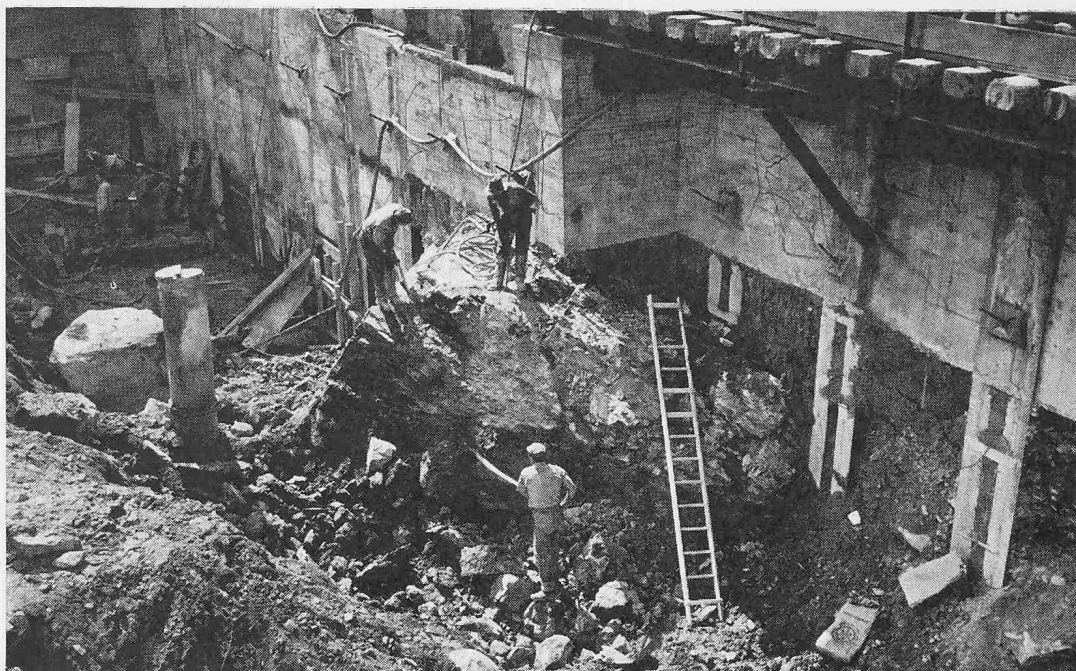
Bild 2. Findling in der Baugrube; Ankerköpfe der oberen Lage der Erdanker
