<b>Zeitschrift:</b>	Schweizer Ingenieur und Architekt
<b>Herausgeber:</b>	Verlags-AG der akademischen technischen Vereine
<b>Band:</b>	100 (1982)
<b>Heft:</b>	41
<b>Artikel:</b>	Ausbau des ersten Autobahnabschnitts der N2 in Nidwalden: Probleme aus der Sicht der Oberbauleitung
<b>Autor:</b>	Gut, Martin
<b>DOI:</b>	<a href="https://doi.org/10.5169/seals-74872">https://doi.org/10.5169/seals-74872</a>

# Ausbau des ersten Autobahnabschnitts der N2 in Nidwalden

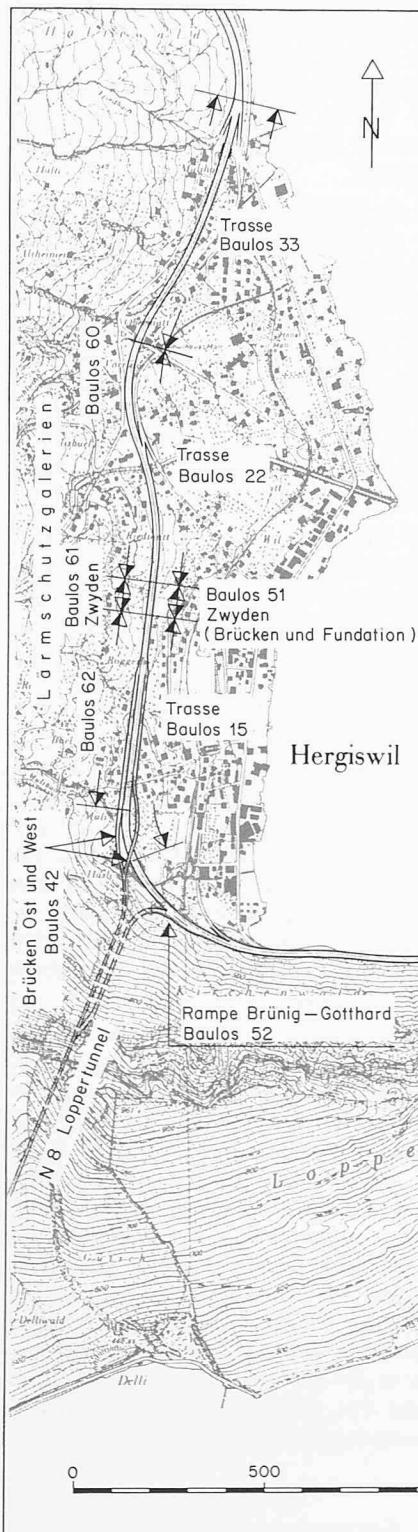
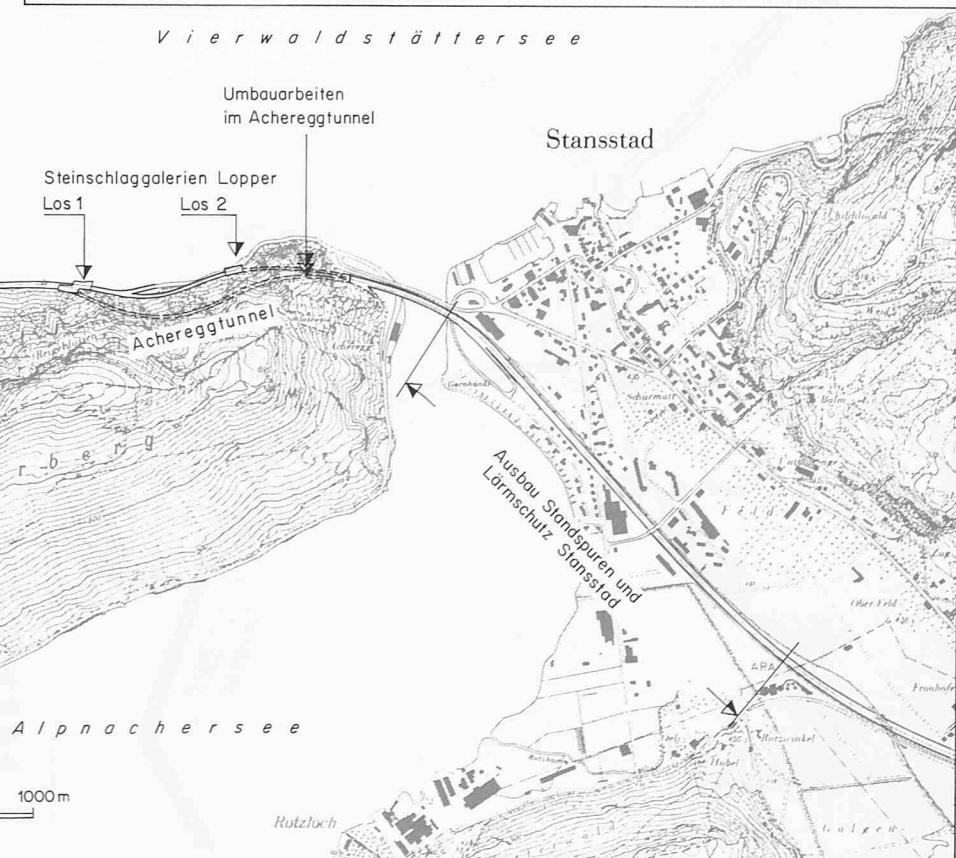
Bild 1. N2/N8 Hergiswil und N2 Stansstad. Ausbau 1979-82. Hauptbaulose

Das ganze Teilstück zwischen der Kantongrenze LU/NW und dem N8-Anschluss Lopper Nord gliedert sich in drei Hauptabschnitte. Die Abschnittsgrenzen bildeten gleichzeitig die Losgrenzen der Hauptbaulose (Bild 1).

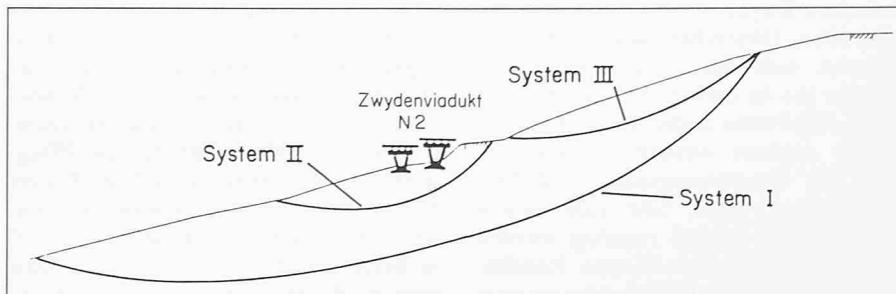
Bild 2. Zwydenhang. Kritische Systeme von Gleitkreisen

Umfangreiche Stabilitätsberechnungen zeigten, dass der Zwydenhang drei mögliche Gleitsysteme aufweist. Es sind dies zwei kleinräumige und ein grossräumiges System von Gleitkreisen, die nur geringe Sicherheitsgrade aufweisen (Bild 2).

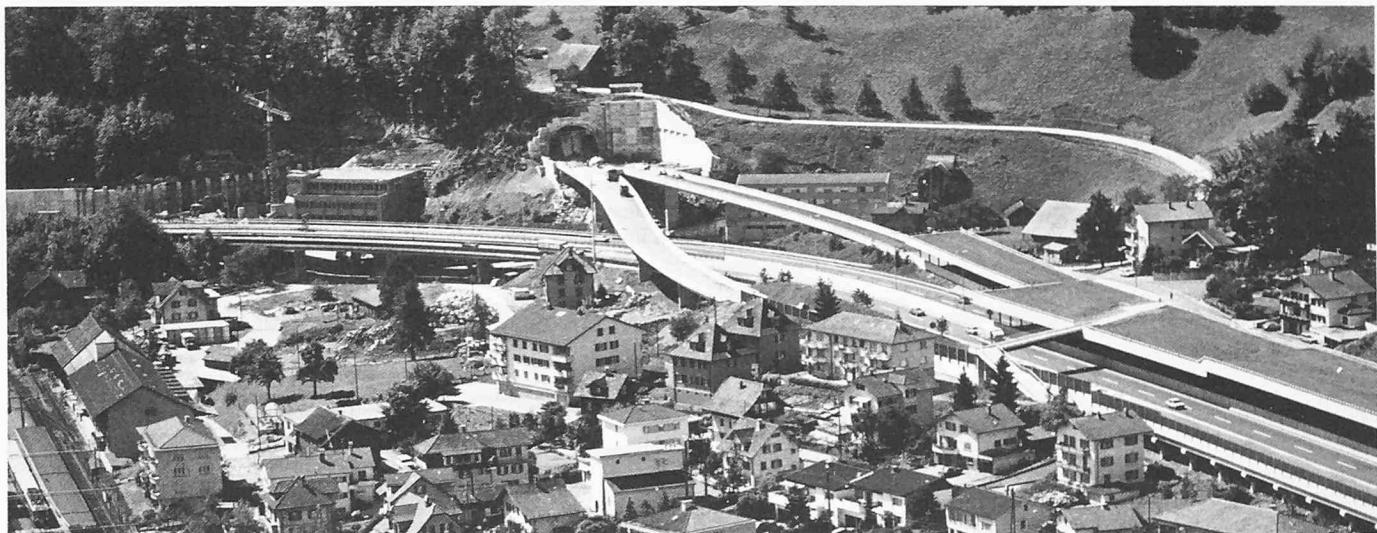
Bild 3. Anschluss N2/N8, Baulos 42. Brücken Ost und West. Nordportal des Loppertunnels (N8) mit Wendeplatz. Neues Unterwerk und Ankerwand (Baulos 52) im Bau

mit obenliegender Quartierstrasse, die ausgeprägte Hanglage und die Nähe der Wohnbauten an der Autobahn) waren Anlass für ein langes und zähes Ringen nach einer ausgewogenen Linienführung. Der Anschluss an die N8 musste ja nicht nur den verkehrstechnischen Ansprüchen, sondern auch den landschaftsschützerischen und umweltbezogenen Aspekten mitten im überbauten Wohngebiet Rechnung tragen (Bild 3).

Zwischen der Anschlussrampe Brünig-Gotthard und dem Wendeplatz beim Nordportal des Loppertunnels wurde gleichzeitig mit dem Strassenbau ein respektabler 4geschossiger Hochbau erstellt: das *Unterwerk Hergiswil*, an dem die Nationalstrasse und das EWN zu ungefähr gleichen Teilen finanziell partizipieren (Bild 3).

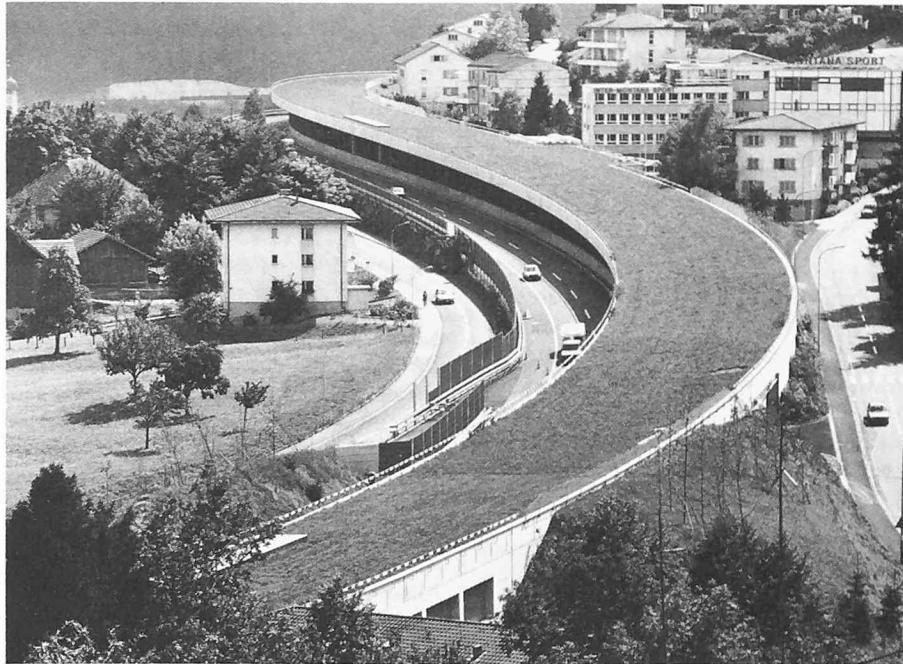
Bild 4. N2. Lärmschutzgalerie Hergiswil. Baulos 60. Blick Richtung Süden

Einen erheblichen Umfang am Gesamtbauvolumen im Abschnitt Hergiswil – etwa ein Drittel der gesamten Bau summe – nehmen die Lärmschutzmaßnahmen ein. Die baulichen Lärmschutzmaßnahmen umfassen im wesentlichen eine rund 1900 m lange durchgehende Galerie auf der Bergseite und Lärmschutzwände, Raumgitterwände und Erddämme auf der Seeseite (Bild 4).

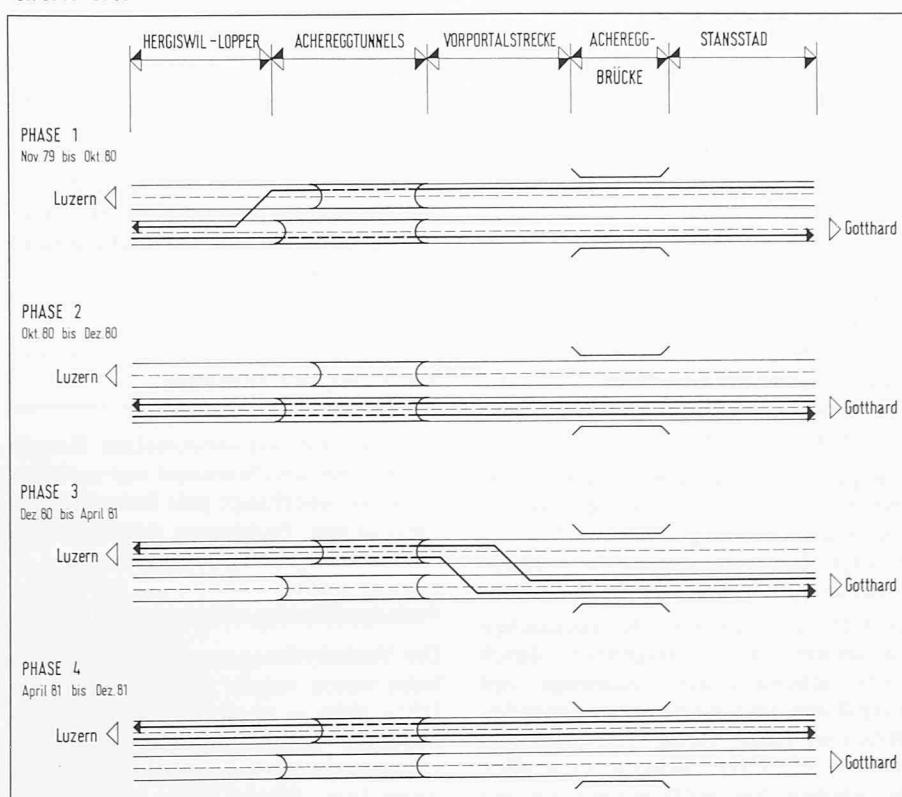
Bild 5. Phasenplan für die Verkehrs führung im N2-Abschnitt Hergiswil-Stansstad während des Ausbaus von 1979–1981

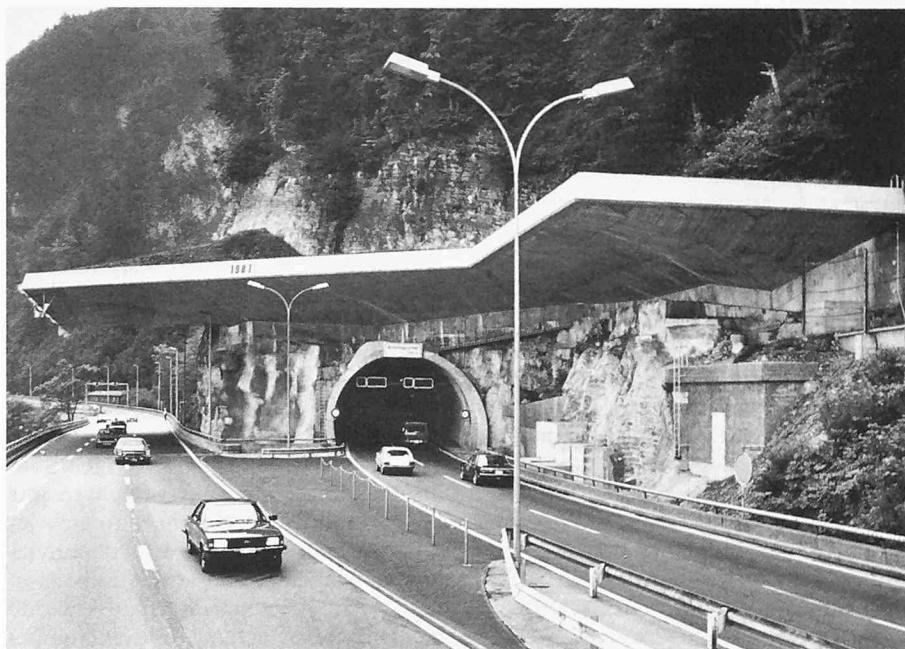
Bild 6. Steinschlagschutzbauten am Lopper (Los 1) über dem Westportal des bergseitigen Achereggtunnels

Beim Bau der Steinschlagschutzgalerien am Lopper (Bild 6) waren eine ganze Reihe von recht heiklen Problemen zu lösen. Rein technischer Art waren die mit den bestehenden Verkehrs anlagen zusammenhängenden Erschwernisse:
