<b>Zeitschrift:</b>	Schweizer Ingenieur und Architekt
<b>Herausgeber:</b>	Verlags-AG der akademischen technischen Vereine
<b>Band:</b>	102 (1984)
<b>Heft:</b>	26
<b>Artikel:</b>	Projektierung und Bauausführung des Werftneubaus für die ZSG
<b>Autor:</b>	Studer, Ernst / Matt, Ueli von / Meier, Walter
<b>DOI:</b>	<a href="https://doi.org/10.5169/seals-75486">https://doi.org/10.5169/seals-75486</a>

# Projektierung und Bauausführung des Werftneubaus für die ZSG

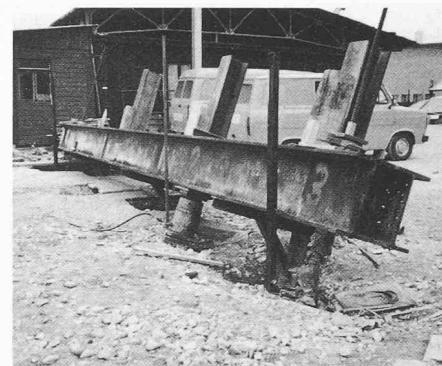
Bild 6. Pfahlversuch

Die zulässigen Belastungen (Druck und Zug) der als «schwimmende» Reibungspfähle konzipierten Schleuderbetonpfähle wurden aufgrund eines *kombiinierten Belastungsversuches* bestimmt: Über drei auf einer Geraden liegende Pfähle wurden Stahlträger montiert, in die beiden aussenliegenden Pfähle Diwidag-Spannstäbe einbetoniert und über dem mittleren Pfahl eine Presse angebracht. So konnten gleichzeitig ein Druck- und zwei Zugversuche durchgeführt werden (Bild 6).

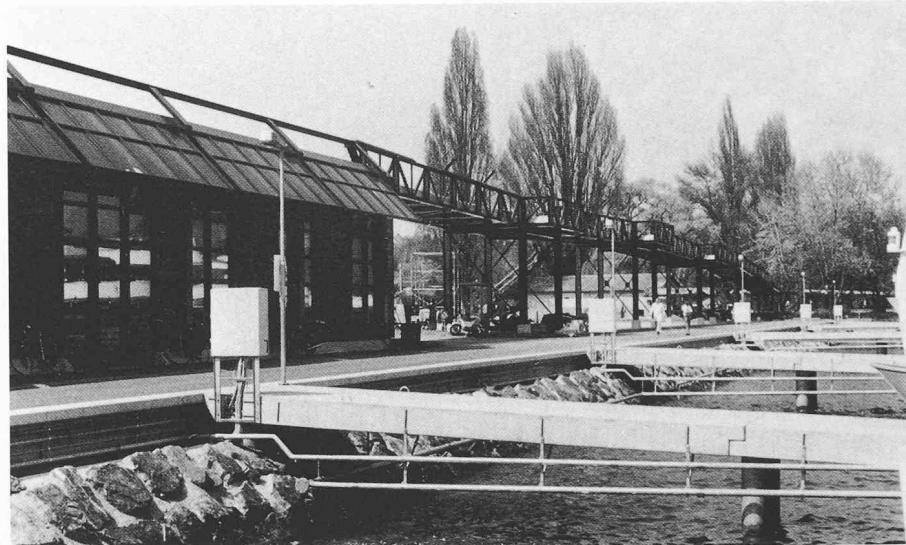
Bild 7. Uferböschung mit Alpenkalk-Blocksatz, vorfabriziertem Versorgungskanal und Hafenstegen. Da hinter die Fassade des Betriebsgebäudes und der Seeuferweg

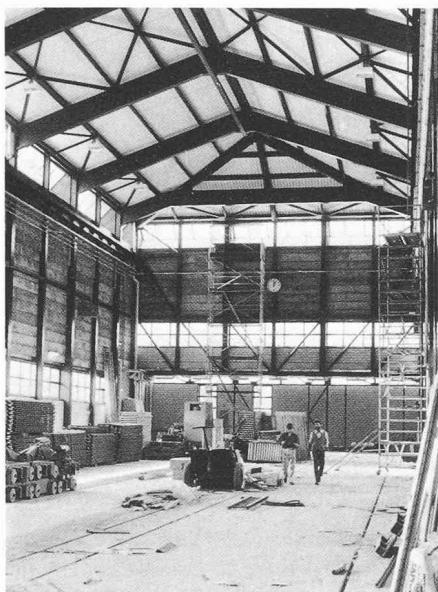
Bild 8. Innenansicht der Werfthalle

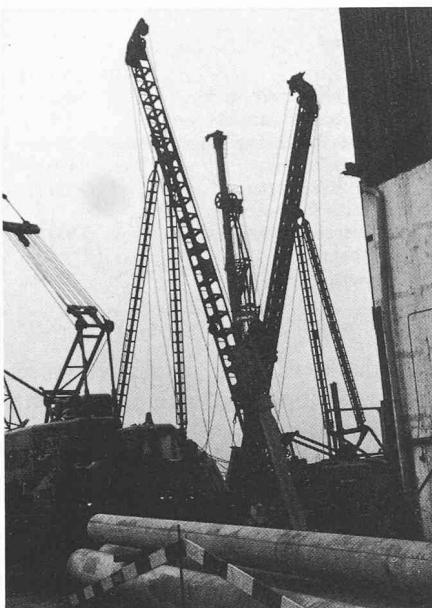
Bild 15. Rammeinrichtungen, die auf engstem Raum arbeiten

engstem Raum arbeiteten (Bild 15). Da auch die auf Schwimmbatterien arbeitenden Equipen vom Land her versorgt werden mussten, waren die Arbeiten stark ineinander verflochten. Besonders die Lagerplätze wurden mehrfach belegt, was ständige Umdispositionen erforderte.

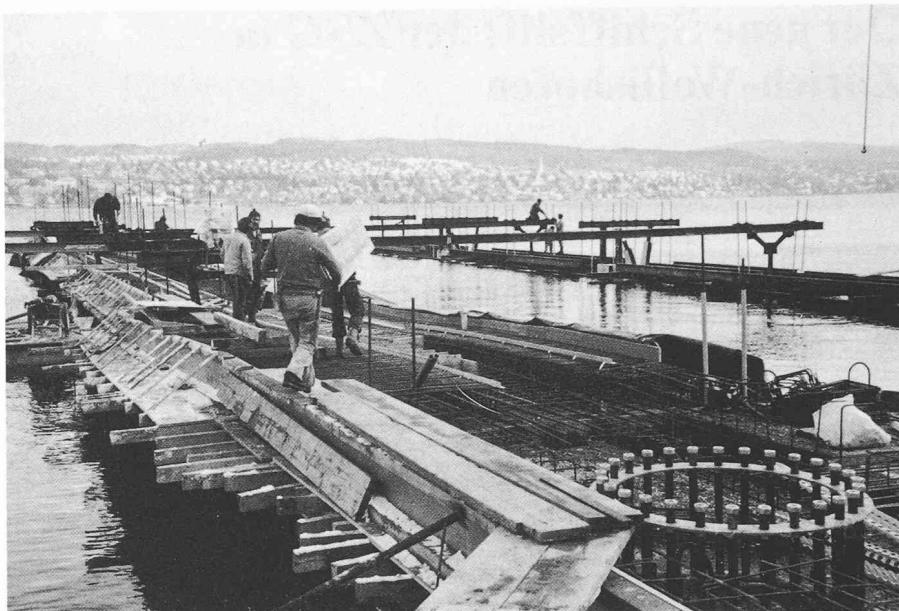
Bild 16. Bau der Schiffsliftstege

Nachdem die Rammarbeiten im Dezember 1982 abgeschlossen werden konnten, wurde am 3. Januar 1983 mit den *Stahlbetonarbeiten der Schiffsliftstege* begonnen. Ein Grossaufgebot von 27 Leuten war aufmarschiert. Hauptproblem war die Erstellung der Lehrgerüste über den Pfählen. MV-Pfähle sind üblicherweise recht stabile Gebilde. Hier jedoch – sechs Meter frei im Wasser stehend und darunter Schichten mit geringer Lagerungsdichte durchstossend – erwiesen sich diese Pfähle als elastische Stangen, die mühelos von Hand hin und her bewegt werden konnten. Erst nachdem die Pfähle zu Gruppen zusammengefasst und diese Gruppen provisorisch untereinander verbunden waren, konnten pro Steg die 70 t Stahl für das Lehrgerüst ab Schwimm batterie eingebaut werden. Aus Termingründen mussten für die beiden gleichen Stege zwei Lehrgerüste hergestellt werden (Bild 16).
