**Zeitschrift:** Schweizer Ingenieur und Architekt

**Band:** 102 (1984)

**Artikel:** La restauration de la cure de Prilly VD

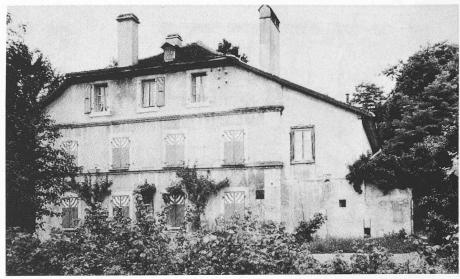
La cure de Prilly avant la restauration

Les diverses interventions que la cure a subies ont considérablement alourdi et masqué la logique de l'organisation intérieure et extérieure. Ainsi a disparu la sobriété de l'architecture du XVIIIe siècle, marquée par le jeu d'un nombre restreint, voire minimal, d'éléments. Ceci a motivé l'esprit des travaux de rénovation et de transformation entrepris sur le bâtiment. Ils ont proté essentiellement sur trois points:

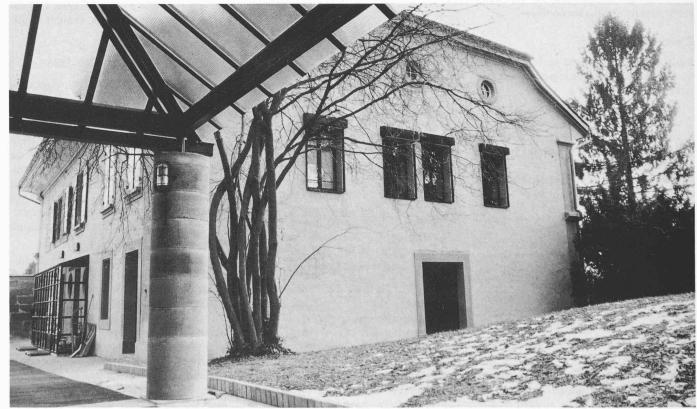
L'intervention s'affirme face à la construction ancienne: la pierre, le bois et le crépi à la chaux pour le XVIIIe siècle, le ciment, le verre et le métal pour le XXe siècle

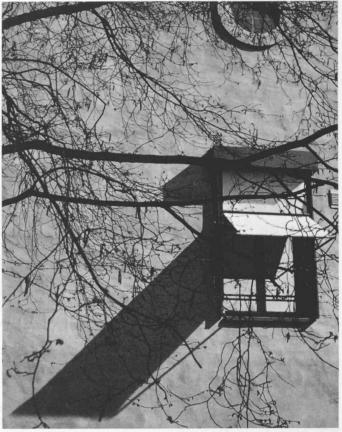
Une nouvelle fenêtre

Façade nord-ouest: nouvelles fenêtres. Façade nord-est: fenêtres hublots, porte d'entrée et sas coupe-vent.
