Zeitschrift: Schweizer Ingenieur und Architekt
Herausgeber: Verlags-AG der akademischen technischen Vereine
Band: 102 (1984)
Heft: 37

Artikel: Ingenieurprobleme beim Bau im Hochgebirge
Autor: Gut, Hans
DOI: <https://doi.org/10.5169/seals-75519>

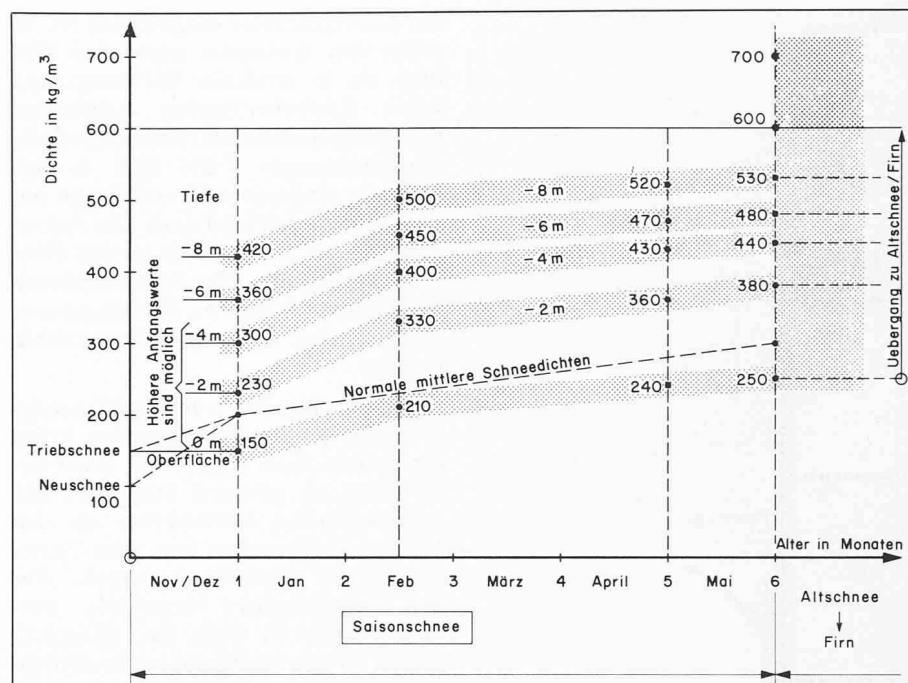
Bild 6. Ergebnisse der Schneedichtemessungen auf der Baustelle 1980/81

Die Ergebnisse der *Schneedichte-Messungen* sind in Bild 6 dargestellt. Die Gewichtsbestimmung wurde mit behelfsmässigen Mitteln durchgeführt und erhebt keinen Anspruch, wissenschaftlich exakt zu sein. Zur besseren Erfassung des komplexen Mediums Schnee auf einer exponierten Baustelle sollten die Resultate jedoch genügen. Auffallend sind die relativ hohen Werte gleich zu Beginn der Ablagerung und wenige Wochen später.

Als Schneedichten sind gewählt:

- Saison-Schnee oberhalb der Dachterrassen 500 kg/m^3
- Altschnee unterhalb der Dachterrassen 700 kg/m^3

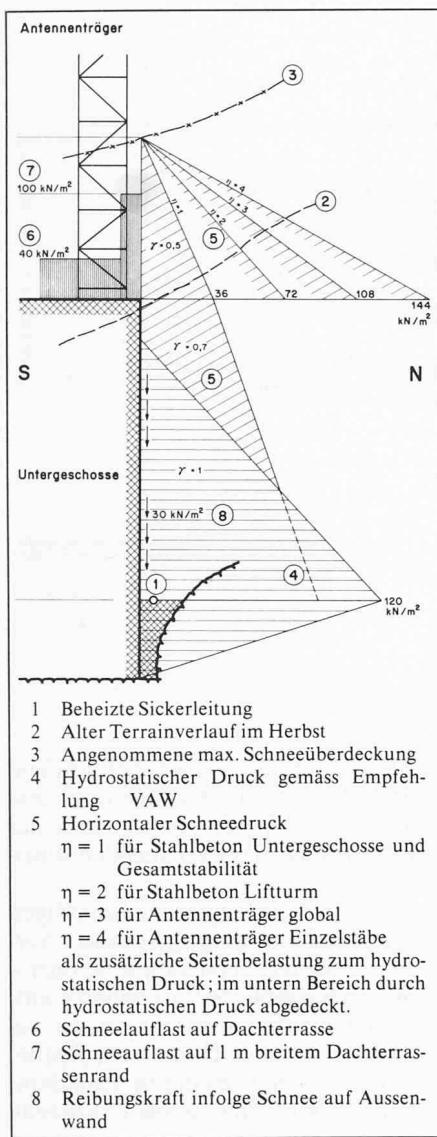
Bild 7. Belastung auf der Nordseite. Schema der vertikalen und horizontalen Lasten aus Schnee und hydrostatischem Druck

Das *Schneekriechen* und die daraus entstehenden Kräfte sind anhand der «Mitteilungen Nr. 29» [3] mit einer fiktiven Hangneigung von 25° und der gemessenen Schneedichte berechnet. Der

Kriecheinfluss auf die Bauteile erhöht sich noch um einen sogenannten «Wirkungsgrad η » in Abhängigkeit von der anztreffenden Breite. Eine weitere Folge sind vertikale Zusatzbelastungen am Rand der Gebäudegedachplatte und Reibungskräfte auf die Außenwand (Bild 7).

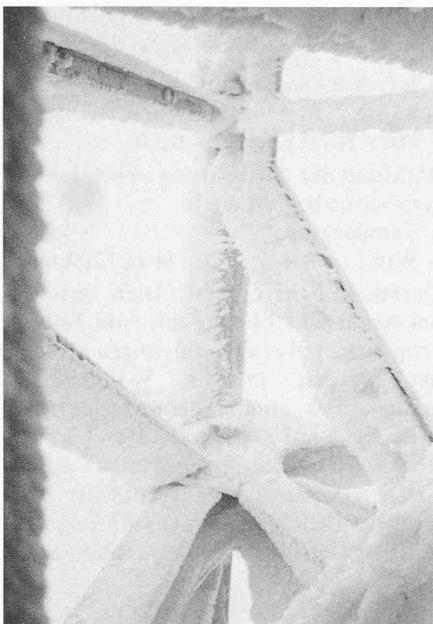
Bild 8. Antennenträger Juni 1983: Vereisung an einer Stütze nach Schlechtwetterereinbruch

Als weitere Schneebelastung wurde die Vereisung der gesamten Stahlkonstruktion in die Statik aufgenommen und dafür die Hälfte des Stahlgewichtes entsprechend verteilt auf die Einzelstäbe angenommen. Jüngste Beobachtungen nach Schlechtwetterereinbrüchen zeigen in diese Richtung (Bild 8).

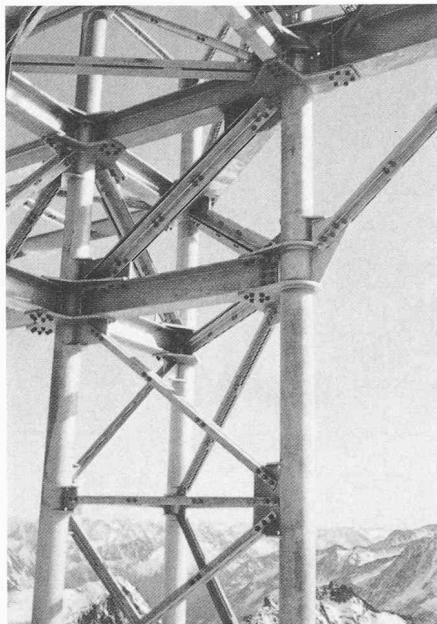
Bild 9. Antennenträger: Rahmenknoten mit Dreigurtriegeln und Anschluss einer Terrassenkonsole

- *Antennenterrassen:* Hauptkonstruktion: auskragende nach unten abgestützte HEB 600, dazwischen kopfplattenverschraubte HEA 600, auf diese Träger kommen direkt die Antennen zu stehen (Bild 9).

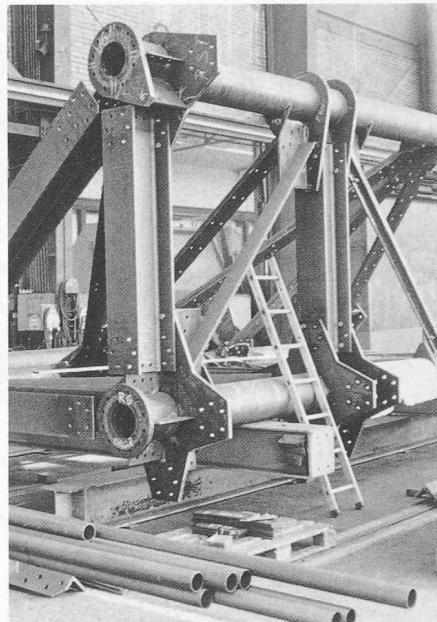
Bild 10. Antennenträger: Werkmontage einer Stützenstufe

Die vier Rahmenstützen wurden in der Werkstatt vollständig vormontiert und die Riegel teilweise. Außerdem erfuhren die Flanschplatten eine mechanische Bearbeitung zur Erzielung einer genauen Stoßfläche. Diesen Massnahmen ist es zu verdanken, dass der Antennenträger in seiner Vertikalen zuoberst eine Abweichung von weniger als 1 cm bei einer Höhe von 44 m in beiden Richtungen aufweist (Bild 10).
